# Tilstandsrapport

Fritidsbolig

Skarderudsætra 262, 2435 BRASKEREIDFOSS

Oppdragsnr.: 20580-1753

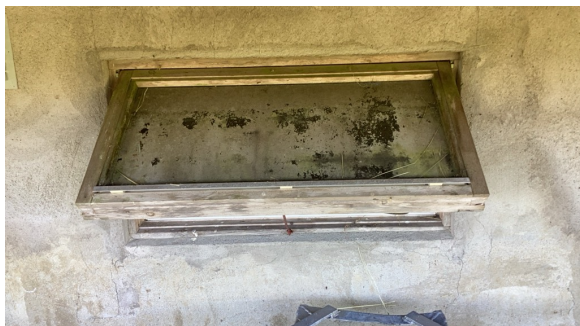
Ett kjellervindu med noe mer slitasje.

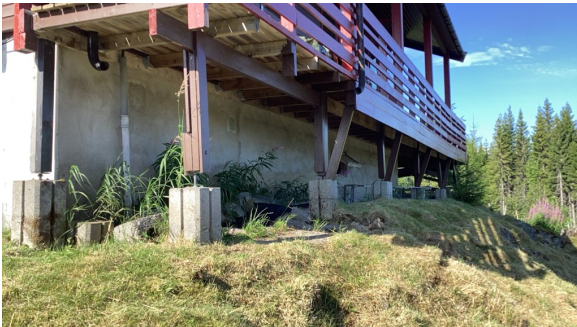
Veranda er punktfundamentert. Ukjent med frostsikring. Veranda er bygget i trekonstruksjoner.

- Det er ikke krav om utbedring av rekkverkshøyde opp til dagens forskriftskrav.

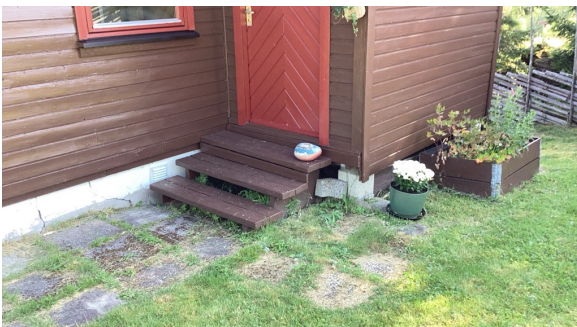
Trapp av tre uten rekkverk ved hovedentre.

Det er ikke krav om oppgradering iht. dagens krav.

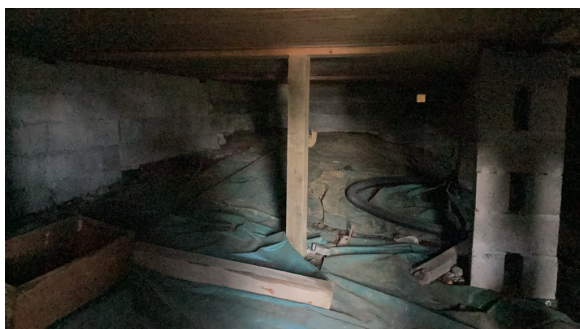
Høyt fuktinnhold i understøttelse av tre.

Fuktinnhold i treverk på etasjeskille på ca. 15 vektprosent.

Det er tegn til at det kommer inn fuktighet med bakken.

Oversikt kryperom.

Det er ikke behov for tiltak.

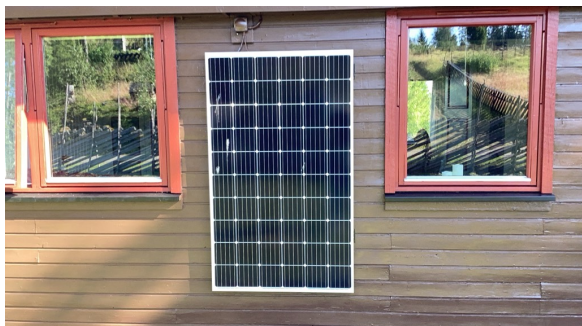
Solcellepanel.

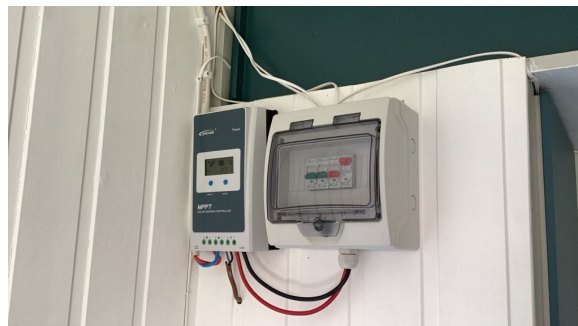
Sikringer på soverom.

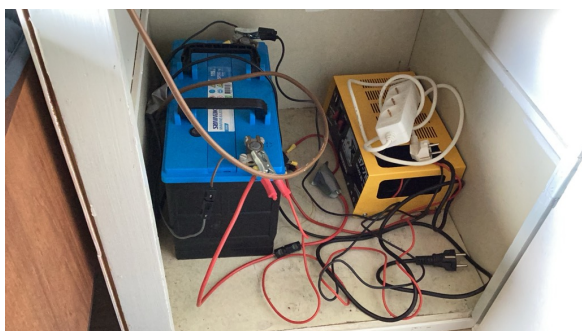
Batteri

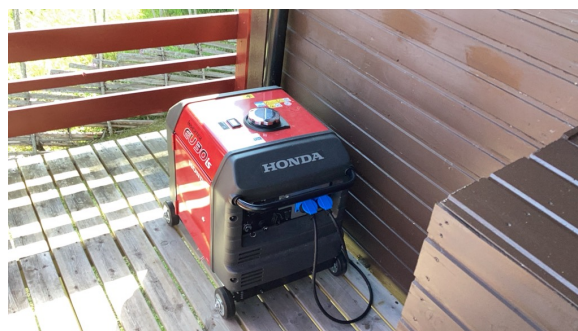
Aggregat har vært plassert på veranda.

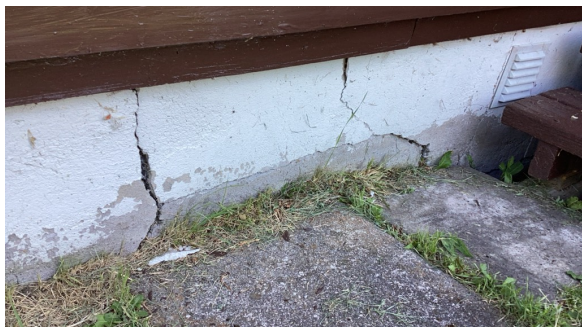
Det er kraftige sprekker i grunnmurer flere steder.

Det er opplyst at skadene ikke har hatt noen utvikling i perioden som dagens eier har eid hytta.

Videre utvikling av skadene kan ikke utelukkes.

Eksempel på sprekker i grunnmur.

**Kostnadsestimat: 50 000 - 100 000**

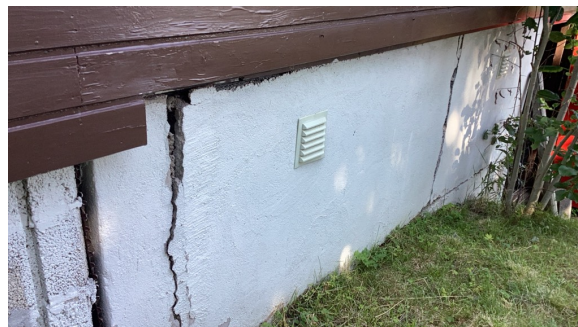
Eksempel på grunnmur som heller utover.
