Tilstandsrapport

📍 Lindebergåsen 19 B, 1071 OSLO

Oppdragsnr.: 11838-25017

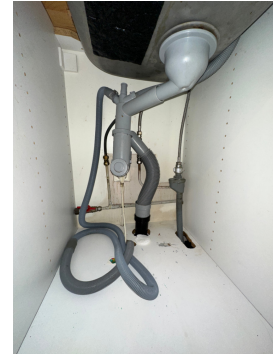
Eldre vanttiførsel bør vurderes av en fagmann, da sjansen for at lekkasje kan oppstå er større med eldre rør. Vannrør fungerer tilfredsstillende med dagens løsning.

Rørpropplegg i kjøkkenbenk

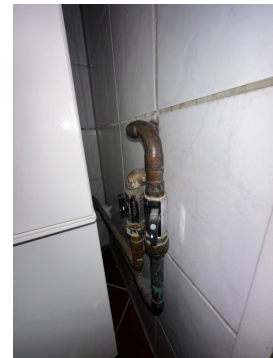
Stoppekraner plassert på bad

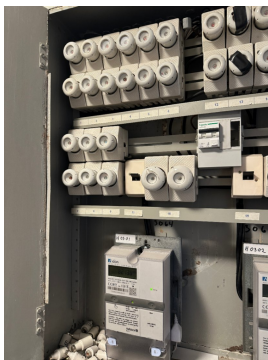
Eier opplyser at det er feil på jordfeilbryter.
Det er ikke fremlagt noe beskrivende opplysninger,
om avvik fra Elvia.

Sikringskap plassert i felles oppgang.

Oppgradering av eldre anlegg med skrusikringer,
bør påberegnes.

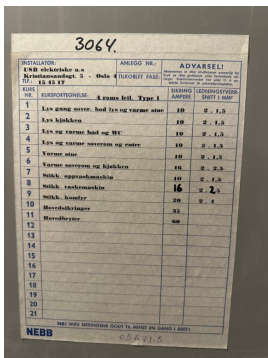
Kursoversikt i sikringskap
