# Tilstandsrapport

Leilighet

Kiellands gate 9, 1767 HALDEN

Befaringsdato: 07.03.2025

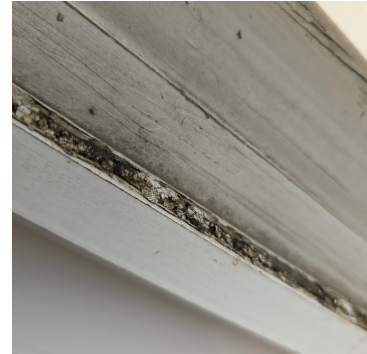
### ! TG 2 Dører

- Karmene i dører er værslitte utvendig og det er sprekker i trevirket. Det er noe merker på inngangsdør og terrassedøren er slitt. Noe svelling i nedkant på terrassedør.

- Det må foretas lokal utbedring.

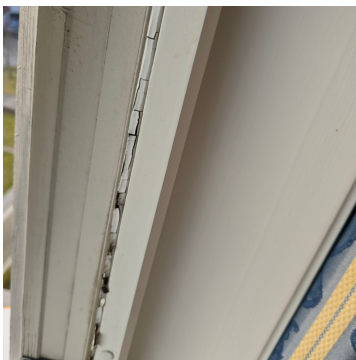
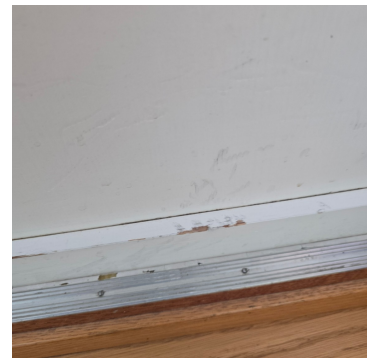
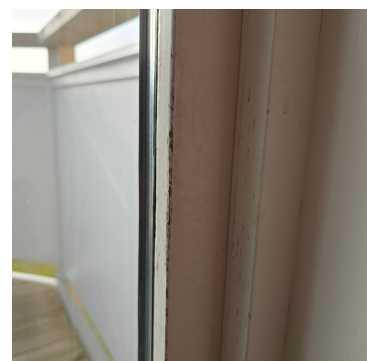
### ! TG 2 Vinduer

- Det er påvist at enkelte vinduer er vanskelig å åpne/lukke. Tettepakningene på vinduene er oppsprukket.

- Det må påregnes noe vedlikehold og at enkelte vinduer må skiftes ut. Tettepakninger bør skiftes.

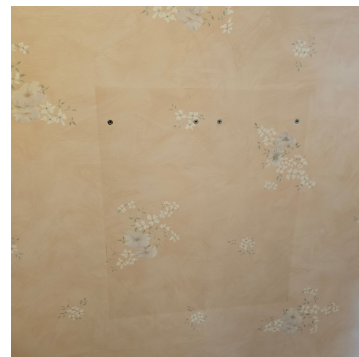
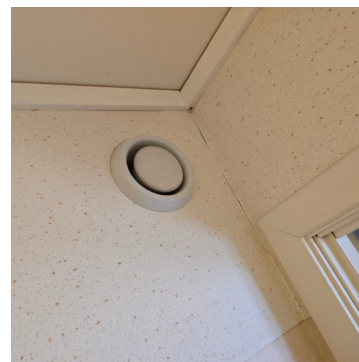
## ! TG 2 Overflater vegger og himling

- Tapetskjøter er ikke tette

Det er noe hull i vegg etter at noe har vært montert der. Sprekker i skjøter/hjørner.

- Det må gjøres tiltak for å utbedre avviket.

Overflater bør skiftes.

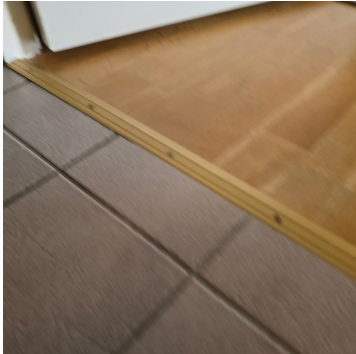
## ! TG 2 Overflater Gulv

Det ble målt fall på 40 mm fra topp gulv til sluk. Lokalt fall rundt sluk, ellers tilnærmet flatt i dusjnissen.

Nedsenk på 10 mm. Fall målt til 30 mm på gulvet utenfor dusjnissen.

- Det er mulighet for at det kan forekomme vannlekkasje på våtrommet hvor vann ikke vil gå til sluk.

Gulvet er tilnærmet flatt ved dør, og det er ikke oppbrett av belegg/membran på terskel. Eventuelt lekkasjevann fra vaskemaskin vil kunne renne ut i gangen. Flisgulvet ligger høyere enn gulv på utsiden av dør.

Noe sprekkdannelse og misfarging av fuger.

Det bør etableres oppbrett av membran på terskel.

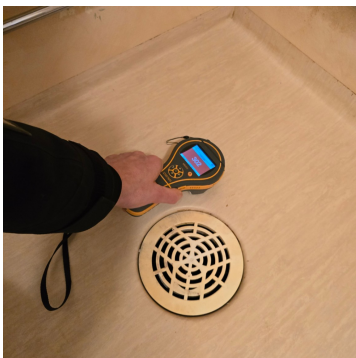
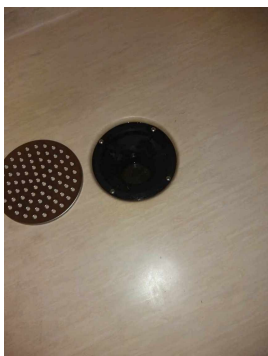
### ! TG 2 Sluk, membran og tettesjikt

Det ble målt høye fuktindikasjoner på gulv i dusjnise på befarings.

- Installering av tett dusjkabinett anbefales.
- Sluket må sjekkes og rengjøres jevnlig.
- Overvåk tilstanden jevnlig. For å få tilstandsgrad 0 eller 1 må slukløsningen skiftes ut og sannsynligvis må også membransjiktet skiftes/utbedres. Det er imidlertid vanskelig å si noe om tidspunktet for når dette er nødvendig.

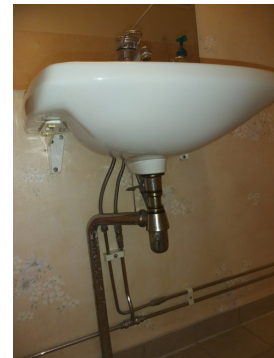
### ! TG 2 Sanitærutstyr og innredning

- Det er avvik:

Vask bør beregnes skiftet.

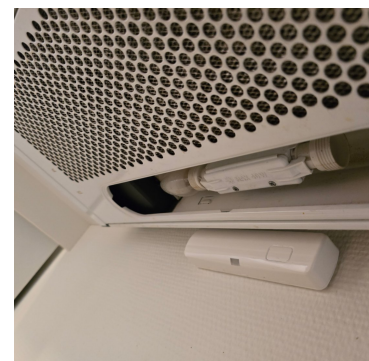
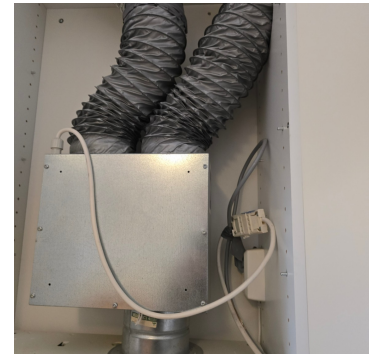
## TG 2 Avtrekk

#### • Det er avvik:

Motoren bør festes og det anbefales montering av deksel.

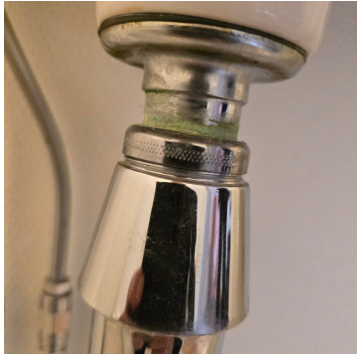
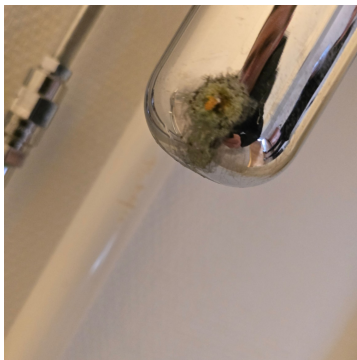
### 3. ETASJE > TOALETTROM

#### • Det er avvik:

Vasken bør beregnes skiftet.
