# Tilstandsrapport

Enebolig

Øyvin Skjaanes' veg 13 , 7900 RØRVIK

Befaringsdato: 14.01.2026

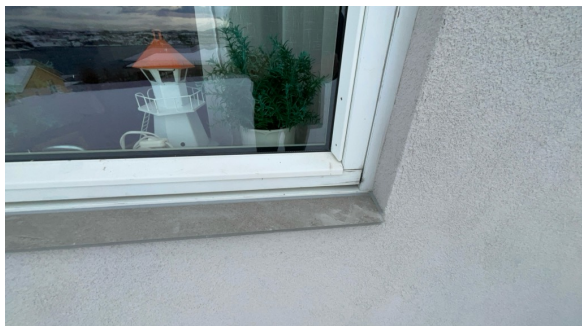
## TG 1 Vinduer - innbygd terrasse

Vinduer i innbygd terrasse er i aluminium med enkelt glass.

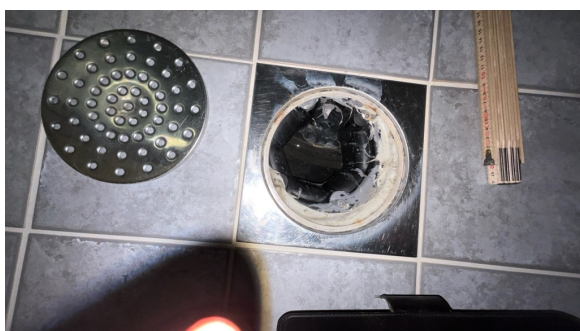
## UNDERETASJE > BAD

### TG 1 Sanitærutstyr og innredning

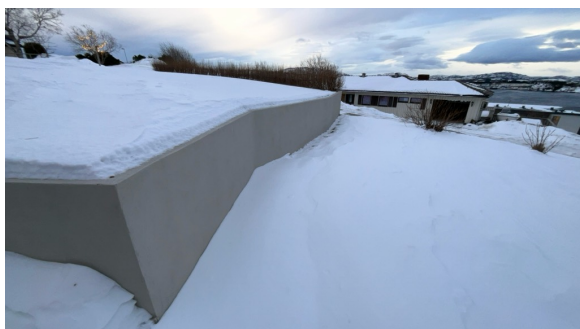
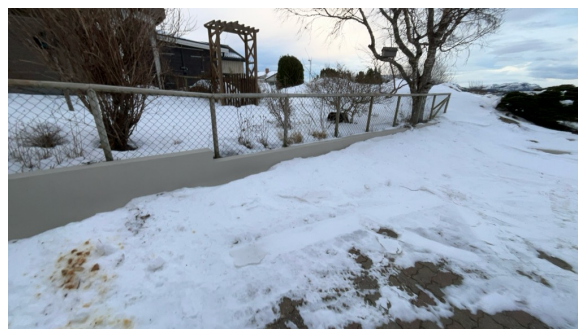
## TG IU Terrengforhold

Skrånet tomt

Det bør foretas nærmere undersøkelser av tomten når den er snøfri, for å kunne vurdere terrengforholdene og eventuelle avvik. Manglende vurdering kan medføre at feil eller mangler ved terrengforholdene ikke oppdages, noe som kan øke risikoen for fuktbelastning mot bygningen.
