# Røsslyngvegen 2 D 4351 KLEPPE

## Tilstandsrapport Eierskifte

Boligtype: Enebolig

Byggeår: 2015

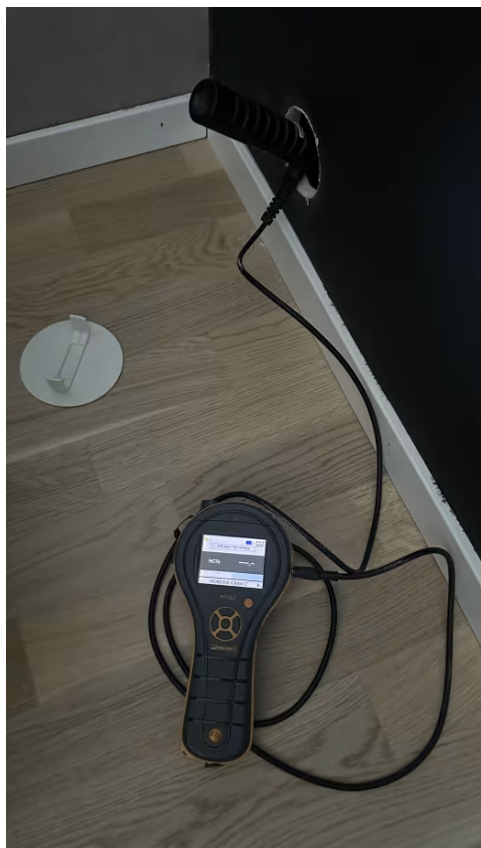
- Gulvet har fall til sluk, men dette er mindre enn referansenivået.
- Noe mindre vannansamling omliggende slukrist ved spyling.
- Stedvis riss i sillikonfuger.
- Kraclering i fuge over dør.

Variable fuktverdier i nedre del av vegg i dusj. Dette er trolig fukt mellom flis og membran, og er påregnelig normalt når dusj er i daglig bruk. Ingen registrert bom eller riss. Ingen registrert fukt ved hulltaking fra tilstøtende rom.

Opprette tetting mot dørterskel, eventuelt montere dusjkabinett.

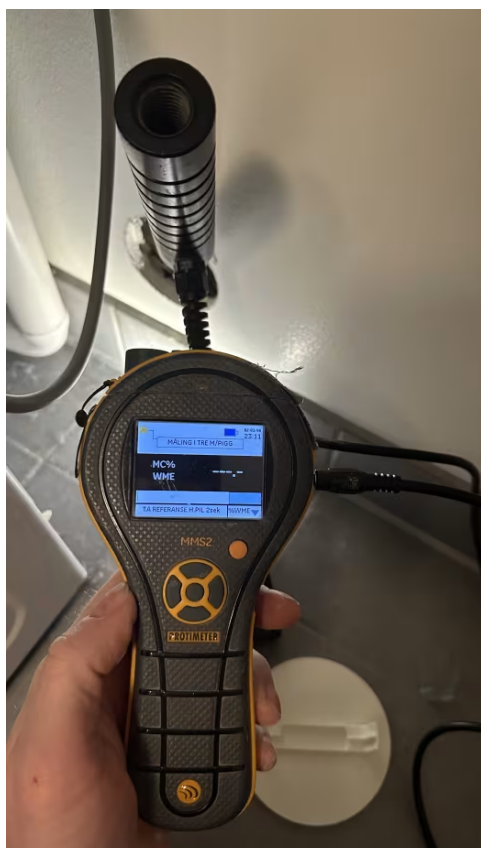
**6.23 Våtrom: 1.etasje - Bad**

Beskrivelse	
Utstyr: Dusj nisje, servant i innredning, og vegg hengt toalett.	
Er det skader på utstyr og innredning?	Ja
Er det innebygd sisterner til klosett?	Ja
Er det manglende drenering av lekkasjevann fra innebygd sisterner?	Nei
<b>Oppsummering av sanitærutstyr</b>	<b>TG-1</b>
Stedvis noe bruksmerker i overflate innredning.

Er det foretatt hulltaking fra tilstøtende rom?	Ja
Er det registrert fukt eller andre skader ved hulltaking?	Nei
<b>Oppsummering av fukt</b>	<b>TG-0</b>
Det er utført søk med fuktindikator i og omkring våtsoner. Undersøkelsen viser ingen tegn til fukt i konstruksjonen. Hulltaking er foretatt fra tilstøtende rom mot våtsoner uten å påvise avvik.
