Tilstandsrapport

Enebolig

Vestre Solørveg 982 , 2219 BRANDVAL

Oppdragsnr.: 14382-2068

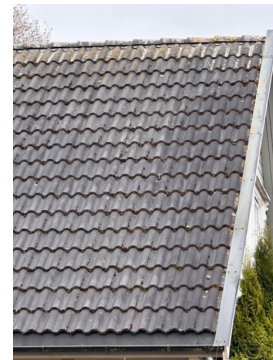
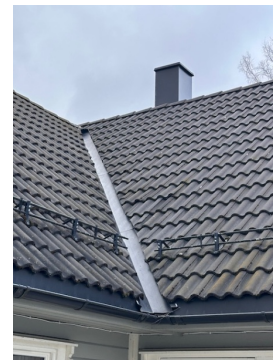
Tak tekket med betongtakstein fra byggeår. Det er noe skade på takstein i gradrenne. Siden taket (takkonstruksjon, taktekking og skorstein) kun er observert fra bakkenivå, er vurderingen begrenset av dette. Det er ikke sikkerhetsmessig forsvarlig å bevege seg ut på taket eller observere fra stige. Selv om det ikke er avdekket skader under befaringen, betyr ikke dette at det ikke foreligger skader som en besiktigelse på taket kan avdekke. Vær oppmerksom på denne risikoen. En undersøkelse av taket kan utføres av en fagperson under tilstrekkelige sikkerhetsforhold.

Noe skadet takstein i gradrenne.

Bytt skadet taksten.

Kostnadsestimat: Under 20 000

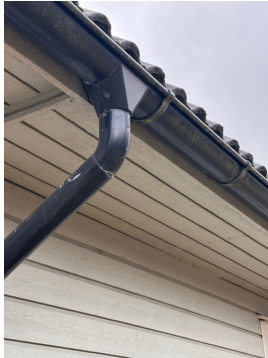
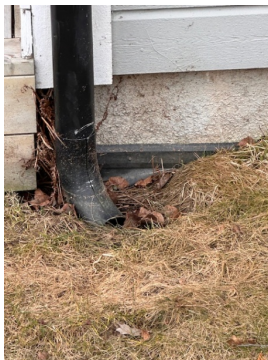
TC 2 Nedløp og beslag

Snøfangere, takstige, forkantblekk, takrenner og nedløp i lakkert metall. Snøfangere på deler av taket. Heldekkende beslag rundt pipe.

- Det er ikke krav om utbedring av snøfangere opp til dagens krav.

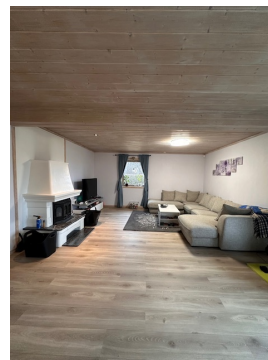
TG 2 Etasjeskille/gulv mot grunn

- Målt høydeforskjell på mellom 10 - 20 mm innenfor en lengde på 2 meter. Tilstandsgrad 2 gis med bakgrunn i standardens krav til godkjente måleavvik.

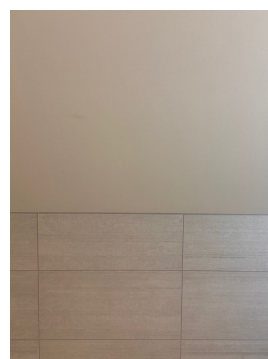
Gulvfliser med varme. Høydeforskjell på gulv fra dørterskel til topp slukrist er 10 mm.
Generelt skal det kommenteres om fliser, at ved normal liming er det mangelfull fylling av lim under 10-20% av fliser og bom i deler/hele fliser kan forekomme.

- Det er mulighet for at det kan forekomme vannlekkasje på våtrommet hvor vann ikke vil gå til sluk.
- Det er påvist at høydeforskjell fra topp slukrist til gulv/synlig topp membran ved dørterskel er mindre enn 25 mm.
- Det er påvist avvik i fallforhold til sluk i forhold til krav i forskrift på byggetidspunktet.
- Målinger viser at det ikke er fall til sluk (motfall).

Manglende fall kan føre til at vann blir liggende på gulvet eller renner ut av våtrommet, noe som øker risikoen for fuktskader og følgeskader på omkringliggende konstruksjoner.

Kostnadsestimat: 20 000 - 100 000

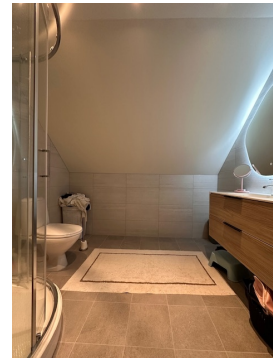
TG 2 Ventilasjon

- Det er avvik:
- Ukjent virkningsgrad på avtrekksvifte.

Kostnadsestimat: Under 20 000

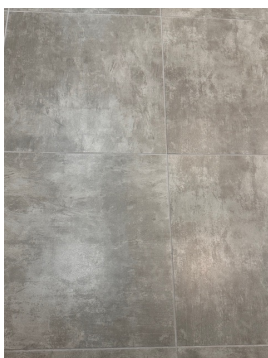
TO 2 Sluk, membran og tettesjikt

- Mer enn halvparten av forventet brukstid er passert på slukløsningen.
- Det er avvik:

- Sluket må sjekkes og rengjøres jevnlig.
- Tiltak:

Om mulig fremskaff dokumentasjon.
