Tilstandsrapport

Boligbygg med flere boenheter

Travalleen 31 A, 2069 JESSHEIM

Befaringsdato: 27.06.2024

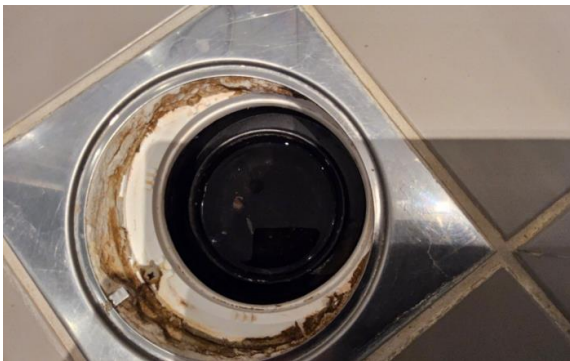
TG 2 Sluk, membran og tettesjikt

Det er plastsluk og ukjent tettesjikt/membran.

Type tettesjikt kan ikke konstateres. Hvis det er benyttet smøremembran er halvparten av levetiden nådd.

Det er ikke behov for tiltak i dag.

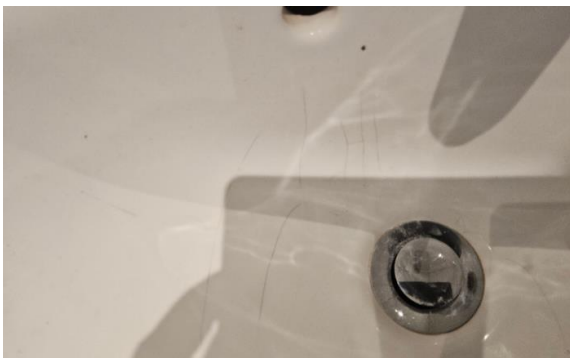
! TG 2 Sanitærutstyr og innredning

Rommet har innredning med nedfelt servant, toalett, dusjvegger/hjørne og opplegg for vaskemaskin.

Det registreres sprekker i servant.

For å lukke avviket må servanten skiftes. Det er ikke umiddelbart behov for dette.

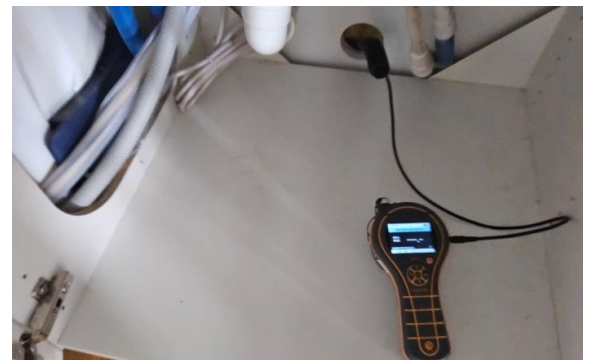
! TG 0 Tilliggende konstruksjoner våtrom

Hulltaking er foretatt uten å påvise unormale forhold. Hulltaking er foretatt i kjøkkenbenk. Fuktkvotemåling (vekt%) i konstruksjonen ble målt til 0.

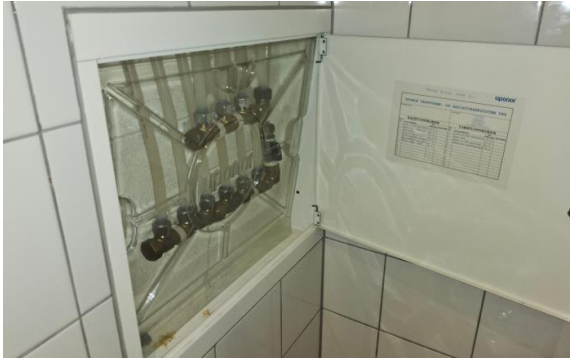
! TG 1 Vannledninger

Innvendige vannledninger er av plast (rør i rør). Det er besikttet i rørskap.

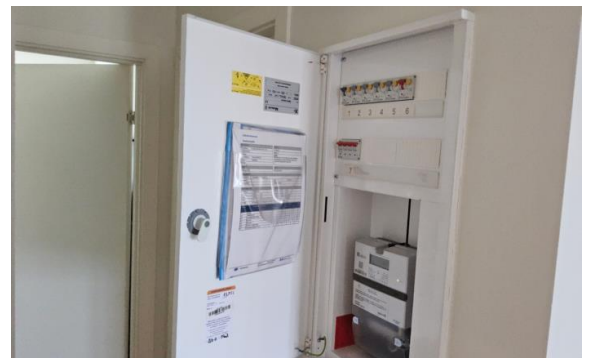
TG 1 Elektrisk anlegg

Elektrisk skjult anlegg med automatsikringer.
