# Tilstandsrapport

Enebolig med inntilbygget garasje

Skogvegen 47, 2413 ELVERUM

Befaringsdato: 16.08.2024

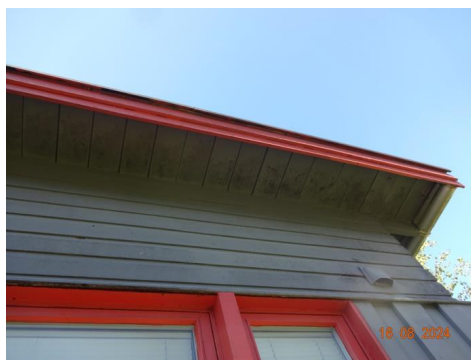
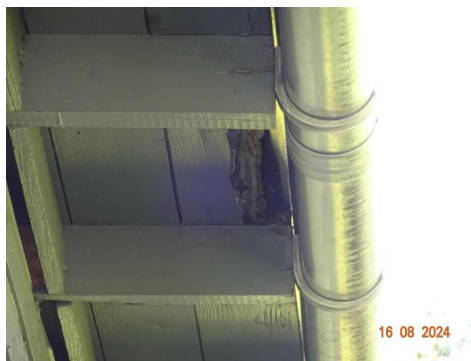
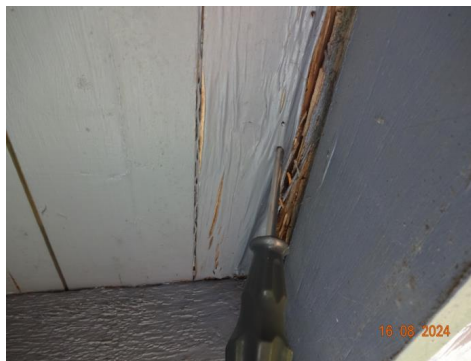
Det er påvist svertesopp i gesims.  
Enkelte undertaksbord i gesims er råteskadet. Må påregne enkelte utskiftninger.

Anbefaler ytterligere undersøkelser.

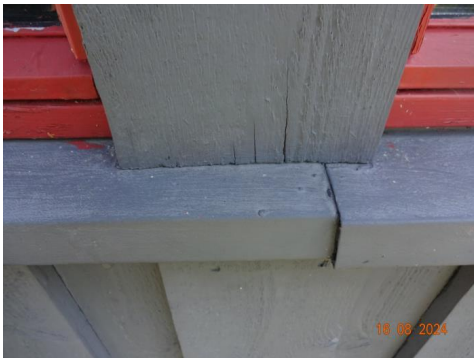
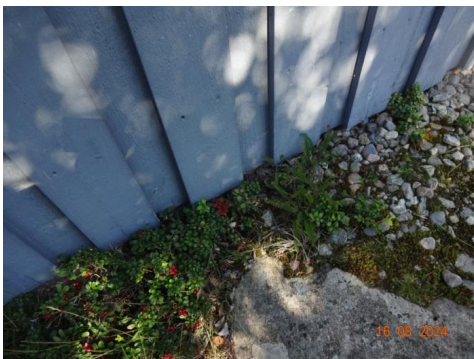
Panel er ført helt ned mot vannbrett, fare for fuktopptrekk og forvittringer.

Panel ligger stedvis langt ned mot terreng, fare for fuktopptrekk og forvittringer.

- Det må foretas tiltak for å lukke avviket.
- Det bør foretas tiltak for å bedre lufting av kledningen.

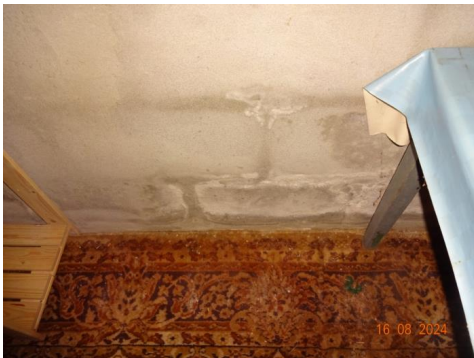
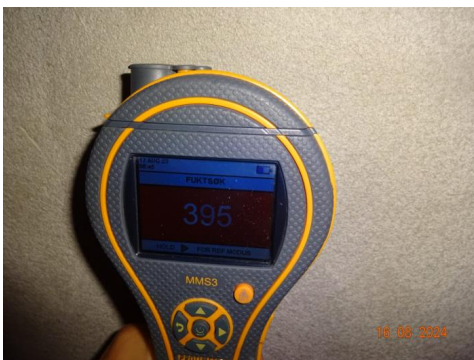
- Det er påvist indikasjoner på noe fuktgjennomtrenging i kjellergulv.
- Det er påvist indikasjoner på noe fuktgjennomtrenging inn i kjellermur.

Steder med saltutslag på kjelleryttervegger, etter fuktgjennomgang i veggene.

Det er foretatt fuktøk med fuktindikator i kjeller. Ved bruk av fuktindikator ble det målt fuktvariasjoner.

- Det påviste fuktnivå gir grunn til å overvåke konstruksjonen jevnlig for å se utvikling over tid, og eventuelt foreta tiltak for å unngå fuktskader.

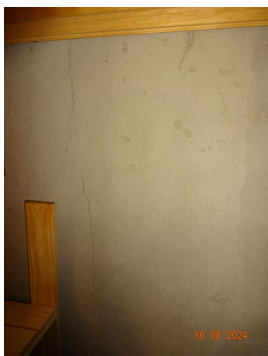
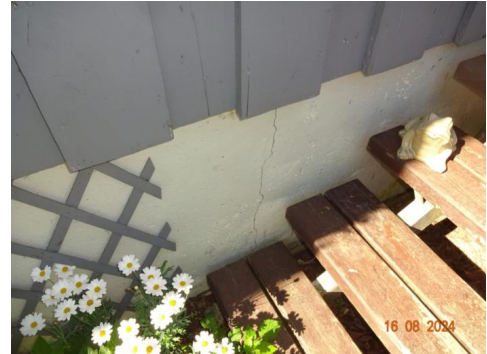
- Det er registrert skråriss som er symptom på setninger.
- Eternitt er asbestholdig, sanering er regulert i egen forskrift.

- Lokal utbedring må utføres.
