# Tilstandsrapport

Enebolig

Odderhei platå 22, 4639 KRISTIANSAND S

Befaringsdato: 23.03.2026

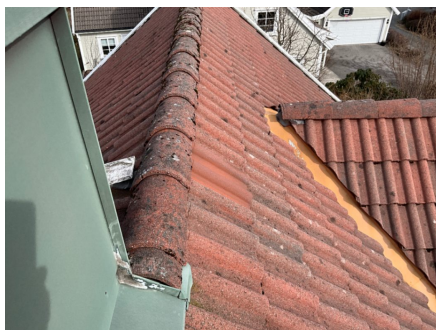
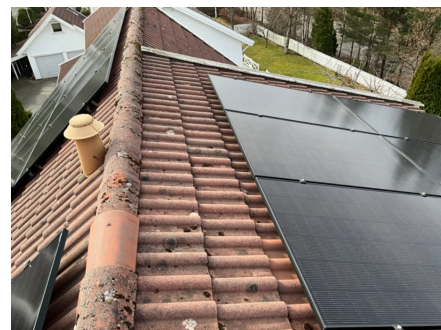
- Når takteking og undertak begynner å bli gamle, øker risikoen for lekkasjer, noe som kan føre til omfattende og kostbare reparasjoner av underliggende konstruksjoner dersom en ikke foretar tiltak på konstruksjonene før dette oppstår.

Bytte takstein ved behov da det ved knekte stein er fare for vann på undertaket og fukt/råte i underliggende konstruksjoner.

Eldre takteking og undertak krever jevnlig kontroll og vedlikehold. Det bør påregnes utskiftning av undertak og takteking på sikt som følge av alder og naturlig slitasje. Systematisk vedlikehold og utbedring av skader ved behov kan forlenge takets gjenværende levetid.

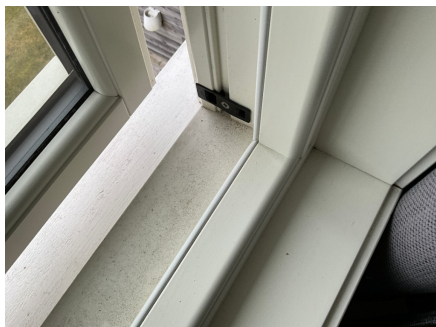
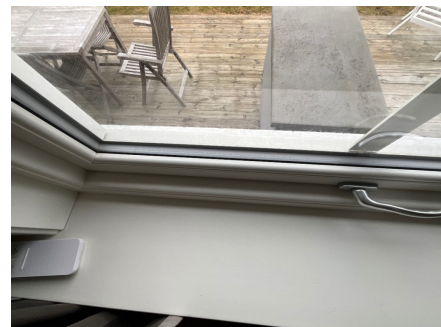
## TG 2 Vinduer - kjeller

- Karmene i vinduer er slitte og det er sprekker i trevirket.
- Tilstandsgrad 2 gis når bygningsdelen har vesentlige avvik. Bygningsdelen skal enten ha feil utførelse, en skade eller symptomer på skade, sterk slitasje eller nedsatt funksjon. Graden gis når bygningsdelen trenger vedlikehold eller tiltak i nær fremtid. Graden skal også brukes når delen er gammel og det er grunn til å varsle om faren for skader på grunn av alderen, eller når det er grunn til å overvåke delen spesielt på grunn av fare for større skader eller følgeskader.

Vinduer av eldre dato er mer utsatt for vanninntrenging og kald trekk. Fare for punktering da isolerglass har oppnådd hele sin levetid.

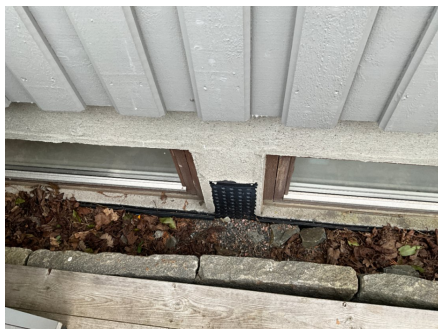
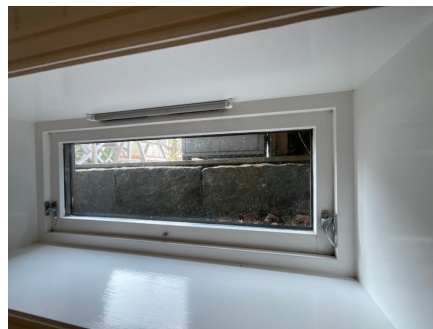
## TG 2 Dører

- Karmene i dører er værslitte utvendig og det er sprekker i trevirket.

Fuktskader i bunnen av verandadør og kjellerdøren.

Dører av eldre dato er mer utsatt for vanninntrenging og kald trekk.

- Det må foretas lokal utbedring.

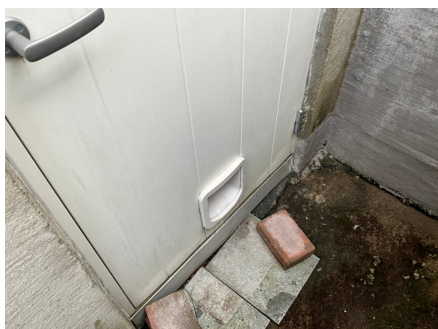
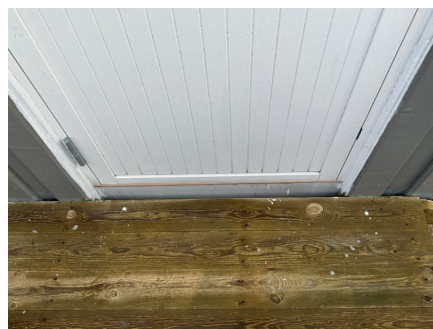
Fuktskader i bunnen av døren.

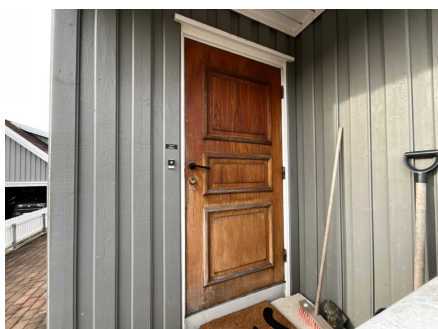
Eldre dør.

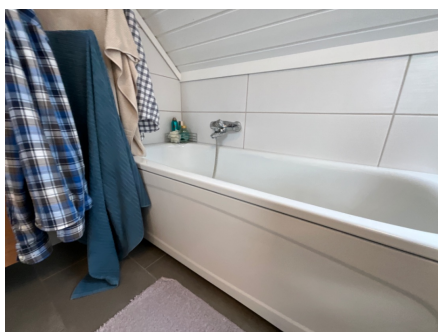
## 2. ETASJE > BAD

- Det er påvist at noen fliser har bom (hulrom under).
- Det er påvist avvik i fallforhold til sluk i forhold til krav i forskrift på byggetidspunktet.

- Et bad med manglende/reduert fall til sluk blir mindre funksjonelt og sikkert for brukeren. Dette kan medføre stående vann på gulvet, vann som ikke ledes effektivt til sluket, økt risiko for at vann renner ut av rommet og redusert sklisikkerhet på gulvet.
- Selv om bom eller hullyd ikke alltid er et umiddelbart problem, bør det overvåkes nøye før eventuell utvikling i sprekker i flisfuger e.l. oppstår. Dette må en foreta tiltak for, for å begrense utviklingen.

Det er montert tett kabinett og badekar, avviket har derfor ingen konsekvens ved dagens bruk. Vannsøl vil da bli liggende på gulvet.

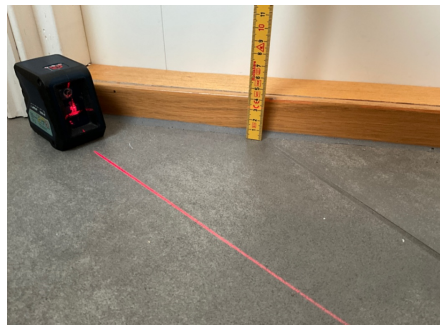
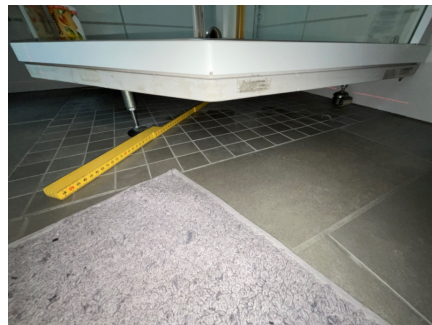
## 2. ETASJE > BAD

Klemmingen (den hvite) på sluken er løs, dette gjør at dersom vannet stiger i sluken vil det kunne lekke ut mellom klemring/slukmansjett og sluk.

- Det bør vurderes om lokal utbedring er mulig.

Holdes videre under oppsikt, jevnlig vask og rens av sluk vil gjøre at skader ikke oppstår.

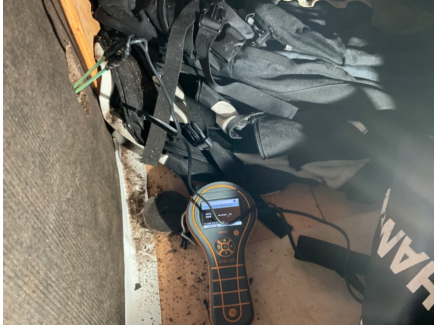
## 2. ETASJE > BAD/VASKEROM HYBEL

- Det er avvik:
- Løst belegg ved døren, delvis noe hulrom.

Svekket vedheft og hulrom under belegget kan medføre redusert funksjon som fuktsperre. Dersom fukt trenger ned i konstruksjonen kan dette over tid føre til fuktskader i underliggende materialer.

Overflaten bør holdes under oppsikt.

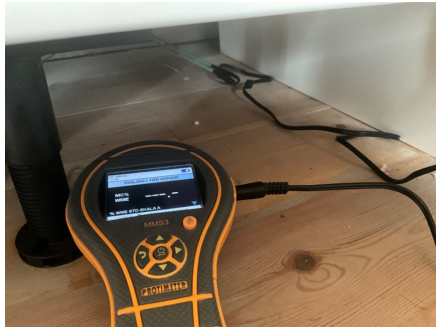
## UNDERETASJE > BAD

- Det er påvist avvik i fallforhold til sluk i forhold til krav i forskrift på byggetidspunktet.

- Til tross for avviket i fall/høydeforskjell til sluk, vil gulvet fortsatt kunne lede vann mot sluket, men med redusert effektivitet. Dette kan potensielt øke risikoen for vannansamling i enkelte områder av badet.

Våtrom uten oppkant ved dør og med utilstrekkelig fall til sluk har økt risiko for at vann kan renne ut av rommet ved lekkasje eller utilsiktet vannsøl. Dette kan medføre fuktskader i tilstøtende rom og bygningskonstruksjoner.

Ved eventuell renovering av våtrommet anbefales det å etablere tilfredsstillende fall mot sluk samt tilstrekkelig høydeforskjell mellom topp membran ved dørterskel og sluk i henhold til gjeldende anbefalinger.

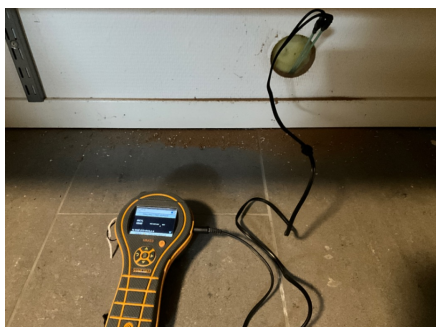
## 1. ETASJE > STUE/KJØKKEN

- Det er påvist skader på overflater/kjøkkeninnredning utover normal slitasjegrad.
- Det er påvist fuktskjolder i overflater.

- Overflater må utbedres eller skiftes.

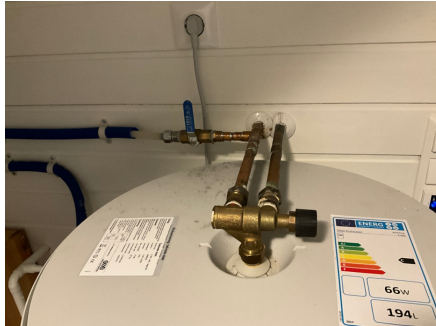
Den elektriske tilkoblingen med stikkontakt kan medføre økt fare for brannutvikling, grunnet belastningen tilkoblingen utsettes for. Tilstandsgraden settes i tråd med krav gitt i gjeldende standard (NS3600)

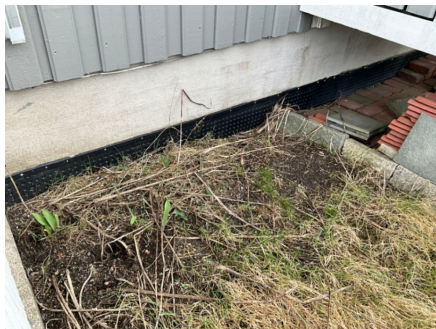
Synlig platon på murene.

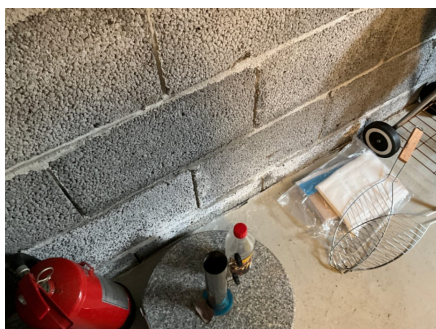
Åpne Leca blokker i kjellerens bod.
