# Skogvegen 52 C 2413 ELVERUM

## Tilstandsrapport Eierskifte

Befaringsdato  
**9.6.2025**

Rapportdato  
**13.6.2025**

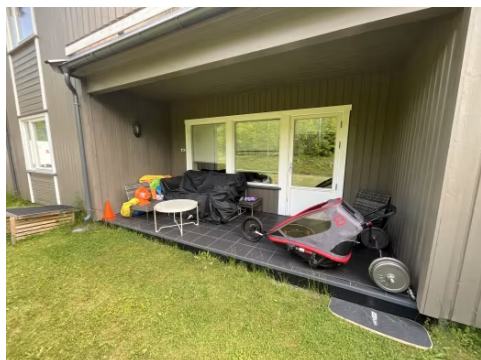
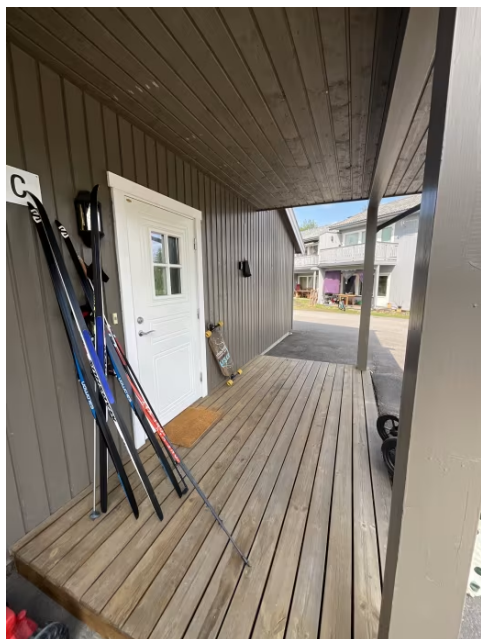
### 6.1 Balkong, terrasse, platting

Overbygget terrasseplatting ved inngang utført med terrassebord.

Overbygget flislagt betongplatting med adkomst fra stue og terreng. Lys og strøm.

Ingen vesentlige avvik eller skader ble registrert.

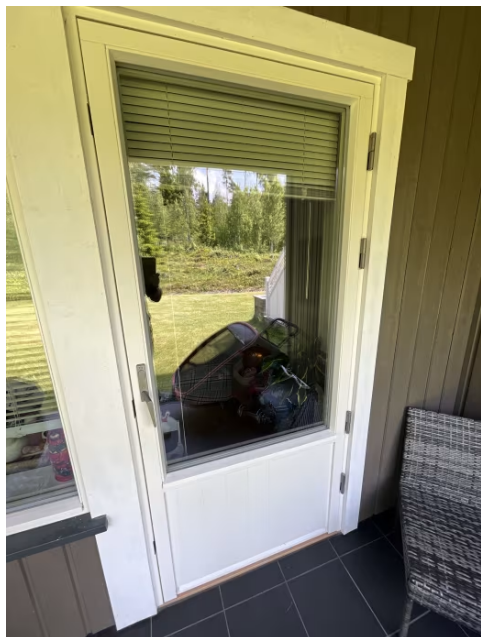
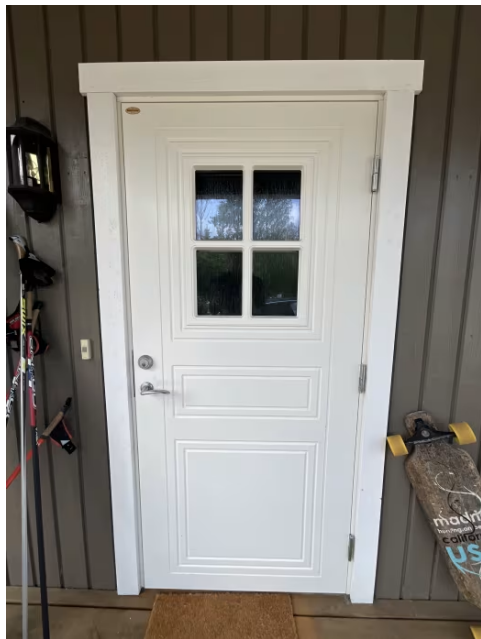
### 6.2 Vinduer og dører

Enkelte vridere med noe slark, påvist omfang vurderes som normalt.

Ingen påviste feil eller mangler av vesentlig betydning.

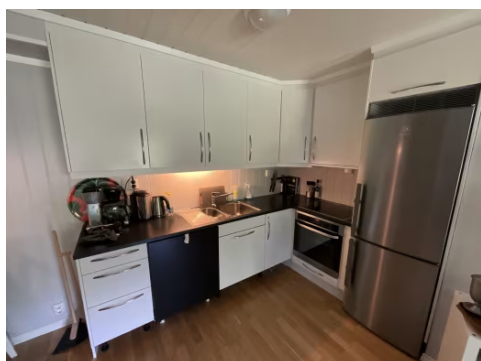
Viser kjøkkeninnredning.

Innredningen vurderes å være i funksjonell tilfredsstillende stand og ingen symptom på fukt eller skader ble påvist i utsatte soner.

Silikonfuge i overgang benkeplate og vegg anbefales etablert. Sokkel ikke montert på befaringen. Blir montert før salg.

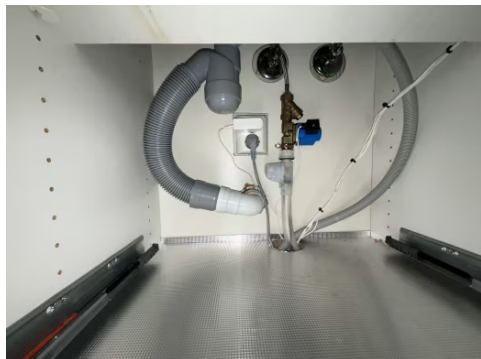
Viser vann og avløpsinnstallasjoner under kum.

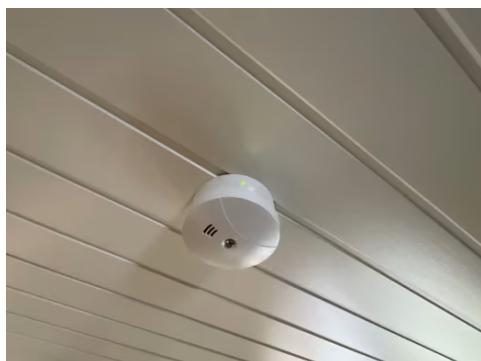
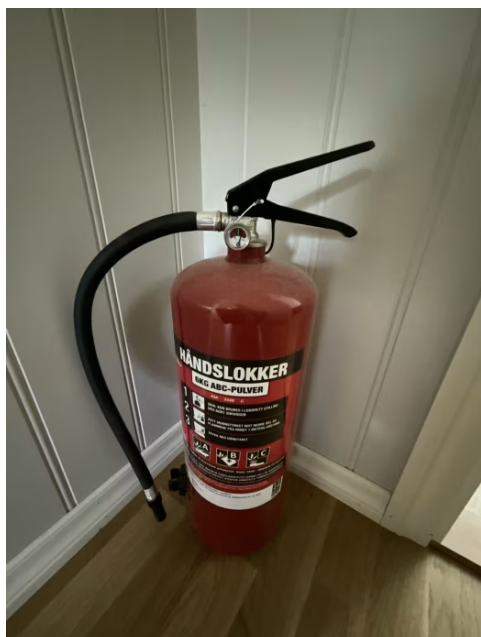
## 6.6 Lovlighet

Ja

Brannslukningsapparat eldre enn 10år.

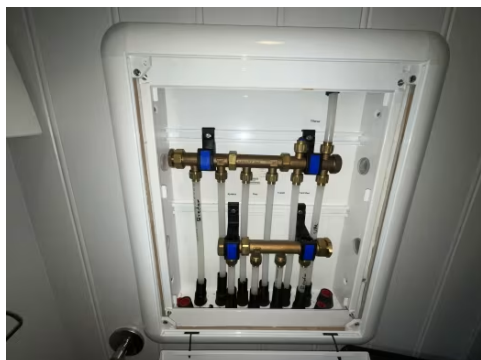
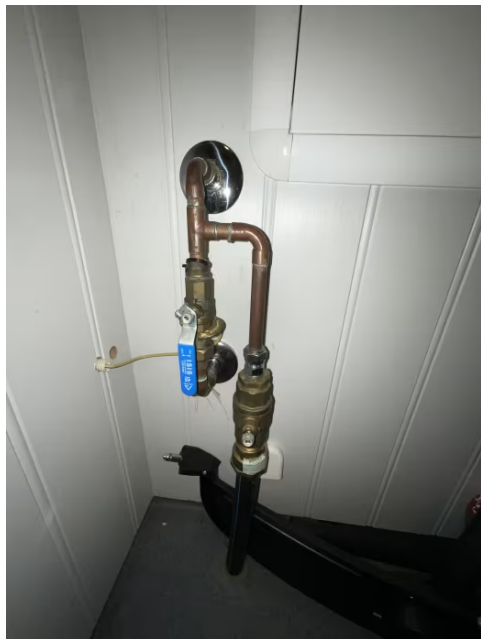
## 6.8 Vannledninger

| Vanninntak og hovedstoppekran plassert på teknisk rom. Plast vanninntak, enkelte kobberør. | |

Ingen avvik eller skader ble registrert, generelt anbefales regelmessig testing av hovedstoppekran for å kontrollere at den stenger ved en eventuell lekkasje.

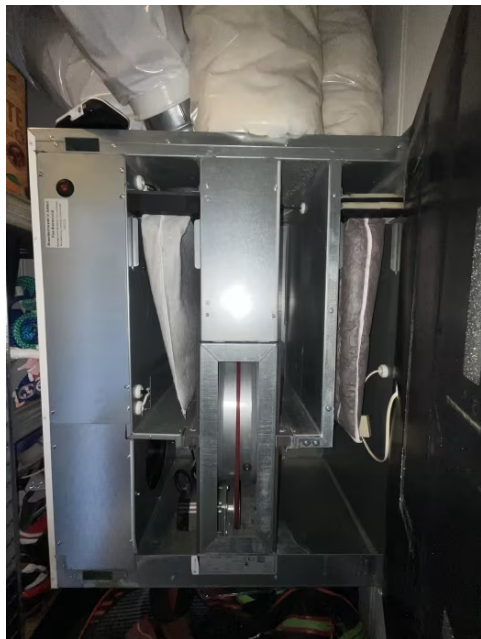
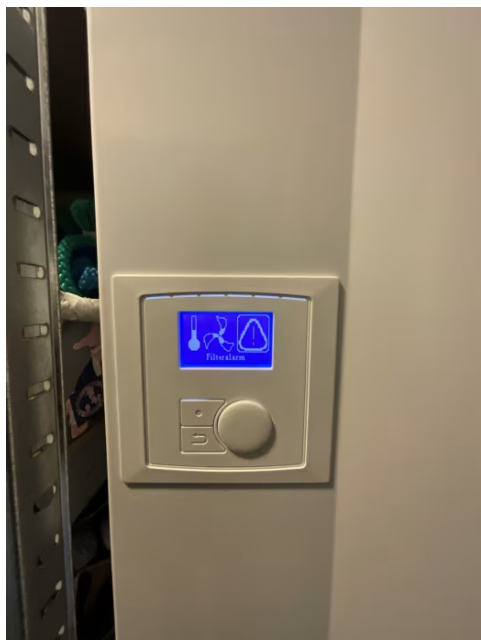
## 6.11 Ventilasjon

Det registreres alarmer i display. Filter er tilsmusset og må byttes.

TG 2 pga manglende service/vedlikehold på anlegget.

| Balansert ventilasjons med aggregat plassert i teknisk rom. Tilluftsventiler og avtrekksventiler. Tilluft via spalte under dørblad. | |

Service på ventilasjonsanlegget anbefales.

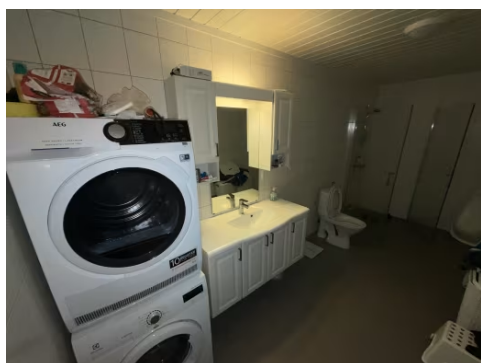
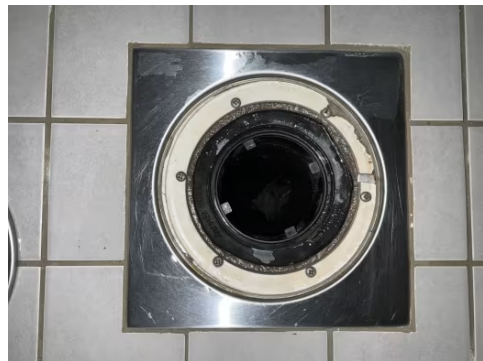
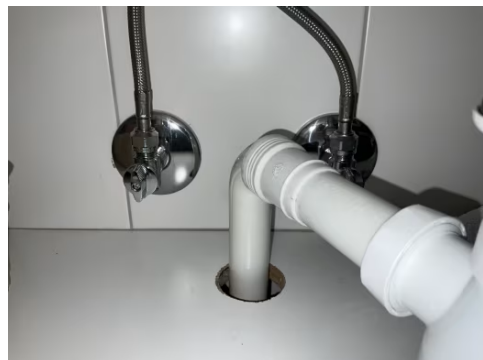
## 6.12 Våtrom: Bad

TGIU er gitt ut ifra manglende mulighet (bygningmessige hindringer) for hulltaking mot våtsone. Yttervegg og vegg mot nabo.

Ingen symptomer på skader ble registrert på befaringsdagen.

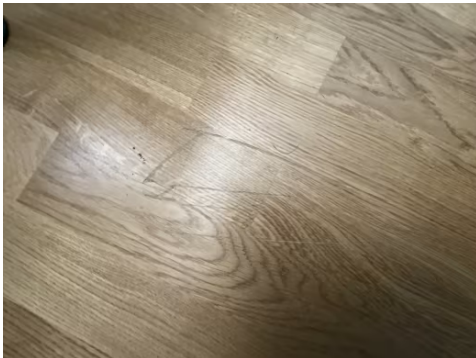
## 6.13 Øvrig: Innvendige overflater

| Rom fremstår i normalt god stand uten tegn til skader eller mangler utover normal bruksslitasje iht. alder. |
| Boligen er besiktet møblert, alle flater var ikke tilgjengelige. Anbefaler ytterligere undersøkelser. |

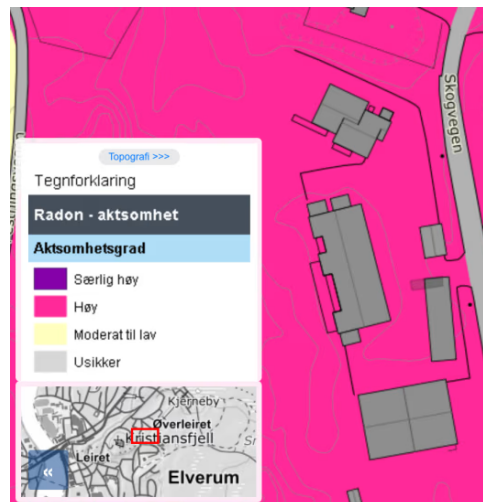
## 6.14 Øvrig: Radon

Ved kartsider fra NGU er det angitt at eiendommen ligger i område med høy radonaktivitet. Ingen opplysninger angående radonmålinger.

Det anbefales gjennomført radonmålinger. Evt tiltak må vurderes etter gjennomførte målinger. Det må dokumenteres om det er montert radonsperre (krav TEK10 og TEK17).

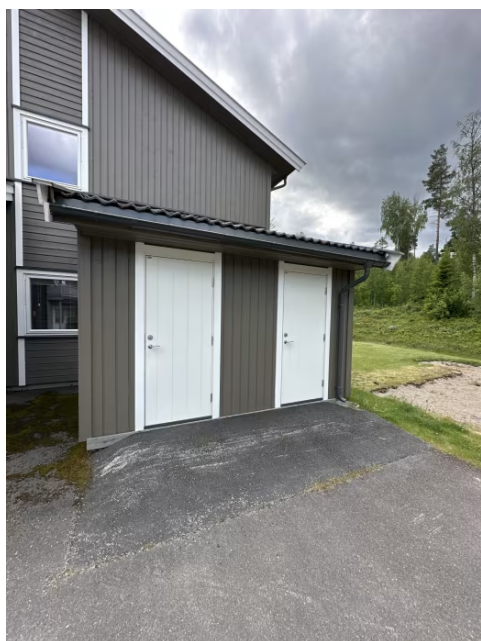
Viser utvendig bod lengst til høyre.

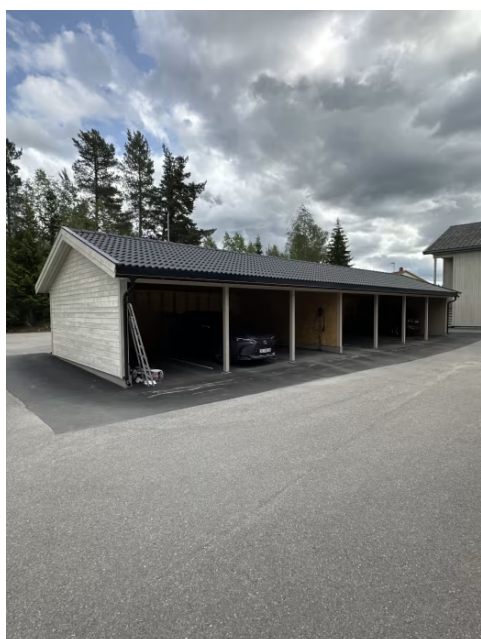
Opplyst parkering lengst til venstre.
