Likvernvegen 173

Tilstandsrapport

Eierskifte

Boligtype: Enebolig

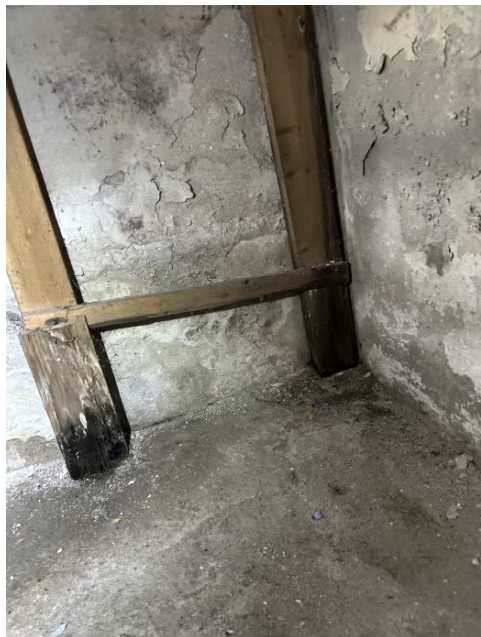
Skader på innside i kjeller.

Er det manglende fuktsikring i form av grunnmursplast på grunnmur, eller er det ut fra alder grunn til å anta at dette mangler? Ja

Har drenering nådd en alder som gir økt risiko for skader eller følgeskader? Ja

Kjeller bør holdes under observasjon. Lagring av varer bør unngås og god utlufting ivaretas.

Det bør etableres grunnmursplast

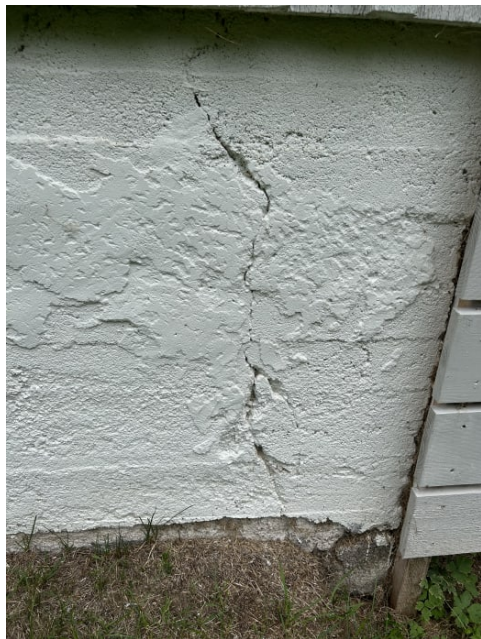
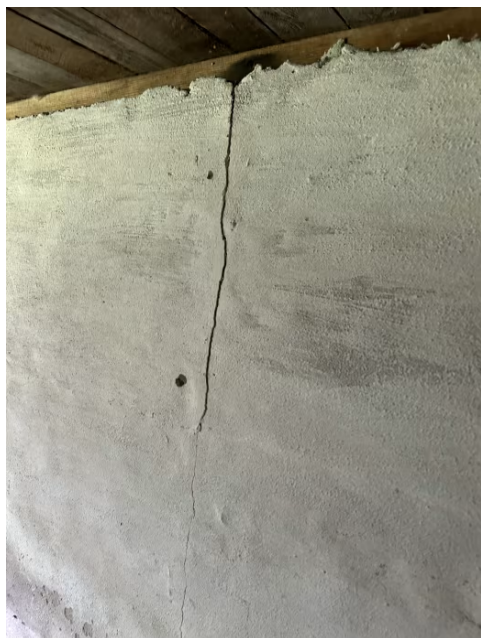
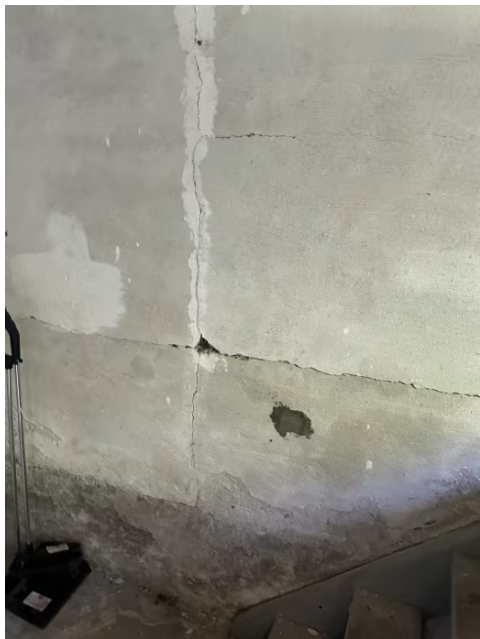
Sprekker i ringmur.

Grunnmuren har skader/sprekker.

Det anbefales å foreta en gjenpussing av sprekker i grunnmur, slik at forholdet kan observeres over tid, med tanke på om dette er under utvikling eller er stabilt.

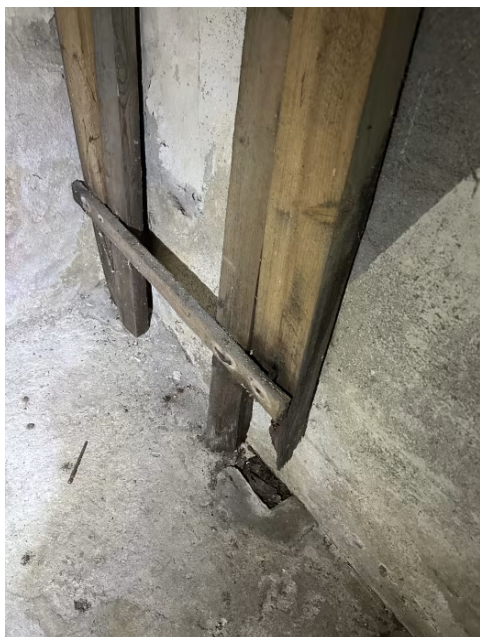
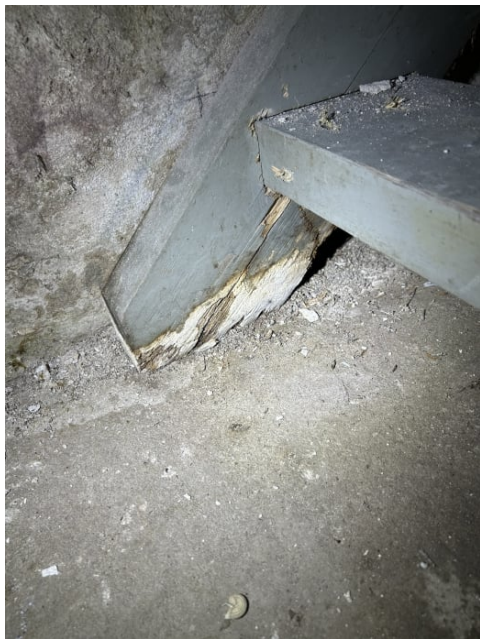
Råte på treverk i kjeller.

Det anbefales at alt treverk i kjeller fjernes og at kjelleren har mest mulig åpne murkonstruksjoner med god utlufting.

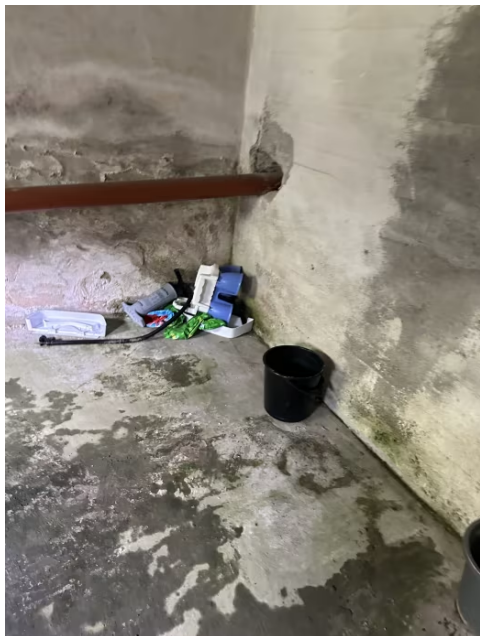
Ved bruk av fuktindikator mot fritt eksponerte murflater indikeres fukt.

Det registreres fuktskjolder på overflater.

Fukt i kjeller vegg og gulv.

Det er viktig å utbedre fuktproblemer i kjelleren så snart som mulig for å unngå skade på bygningen og forbedre innendørs luftkvalitet.

Fuktsikringstiltak må påregnes. (se drenering)

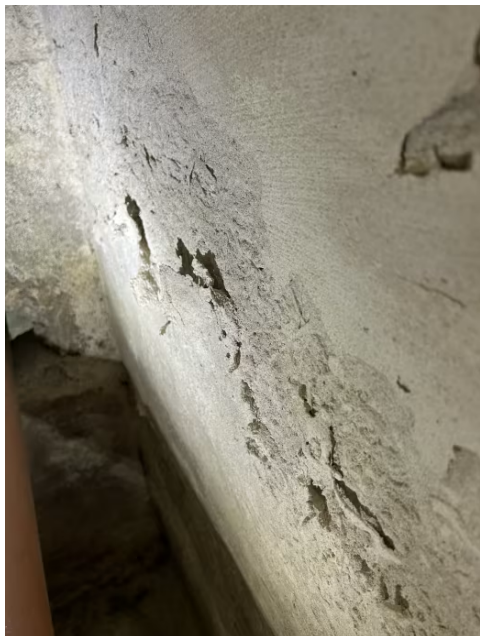
Det registreres mineralutslag (salt/kalkutsalg) i overflater som er et symptom på fuktvandring gjennom grunnmur.

Saltutslag på vegger.

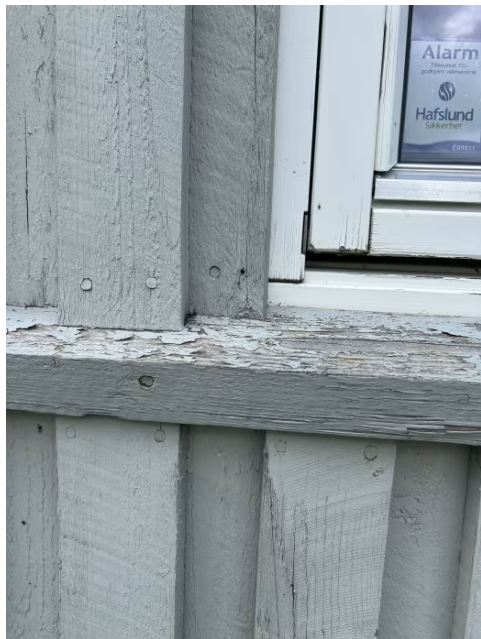
Treverk helt ned til vannbrett.

Utvendige lister går helt ned til vannbrett, noe som kan føre til råteskade på lister.

Det anbefales og monteres beslag under og over alle vinduer.

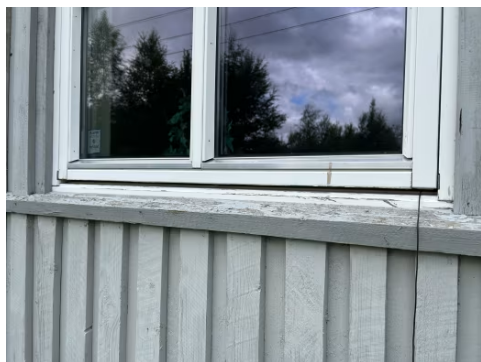
Værslitte vinduer.

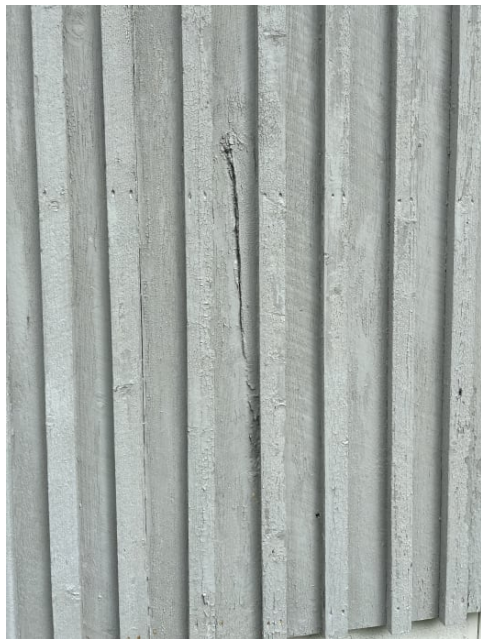
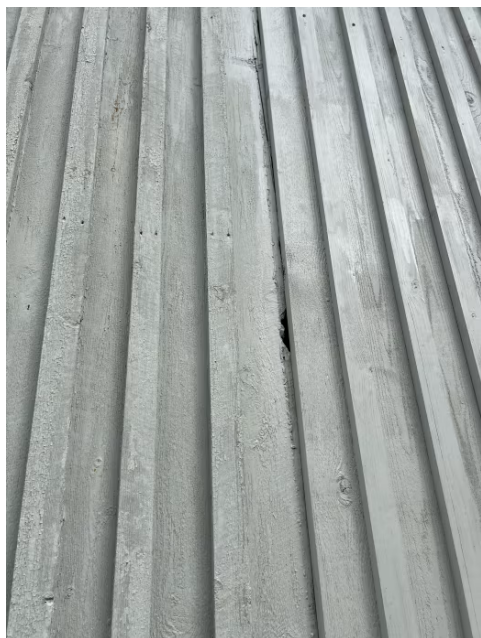
Sprekker i utvendig kledning.

Det registreres sprekker i fasadene.

Utbedring av ovennevnte forhold må påregnes.

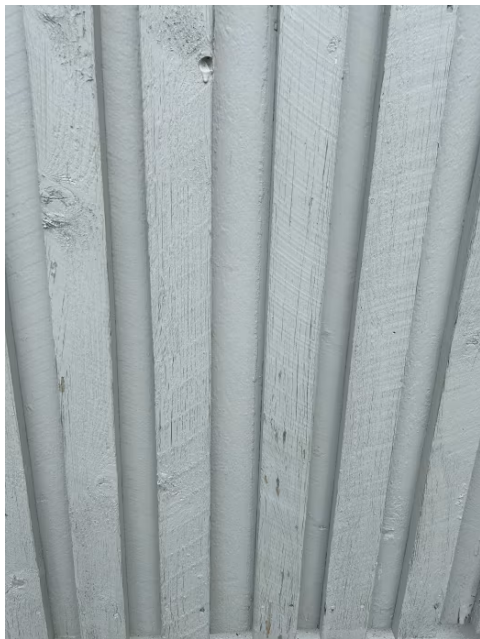
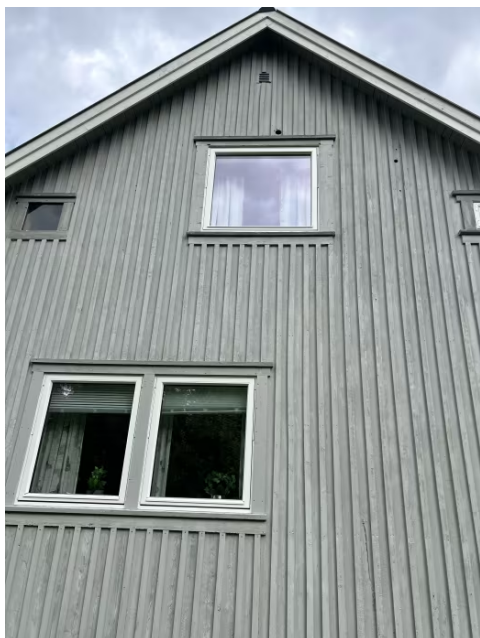
Det indikeres fukt i underkant av panel ved stikkprøver.

Værslitt kledning.

Overflatebehandling bør utføres.

Rengjøring og overflatebehandling må påregnes.

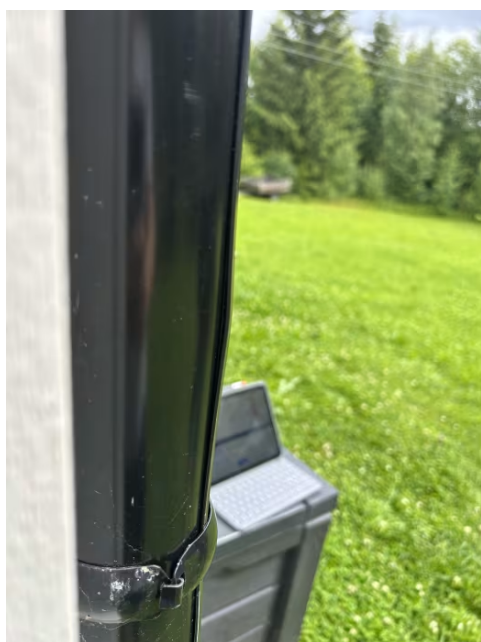
Frostspreng i nedløp.

Det ble registrert buling/skade i nedløpsrør som er et symptom på frostspreng.

Utbedring av skader må påregnes.

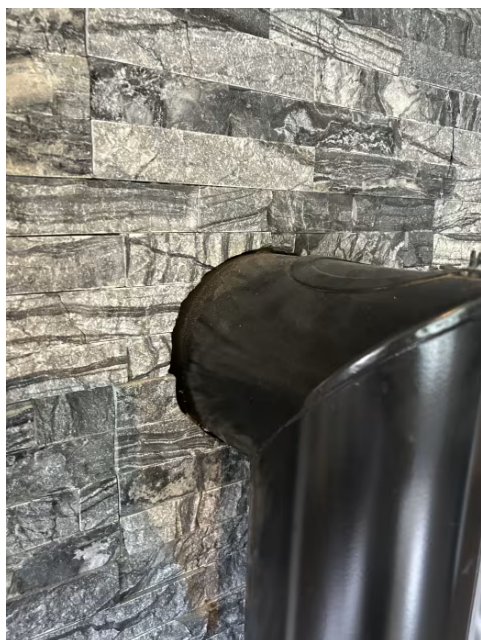
Manglende dekkning rundt røykrør.

Pipa er en eldre teglstainspipe. Erfaringsmessig ser vi at teglstainspiper ofte har et behov for rehabilitering.

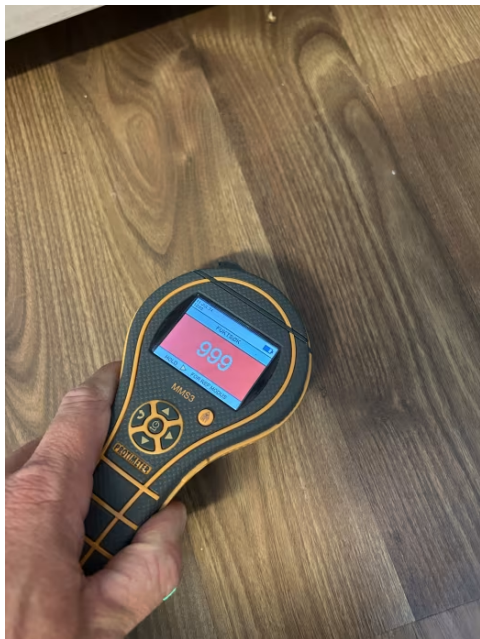
Det registreres fukt/skader på gulvet foran oppvaskmaskin.

Eier har hatt lekkasje på avløpet til oppvaskmaskinen nå nylig.

Fuktsøk ved oppvaskmaskin.

Nevnte skader bør utbedres.

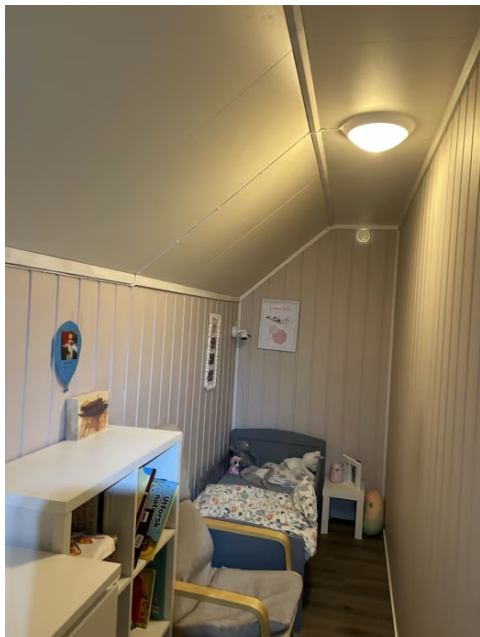
Soverom uten vindu.

Er det avvik på krav til rømning, dagslysforhold eller takhøyde? Ja

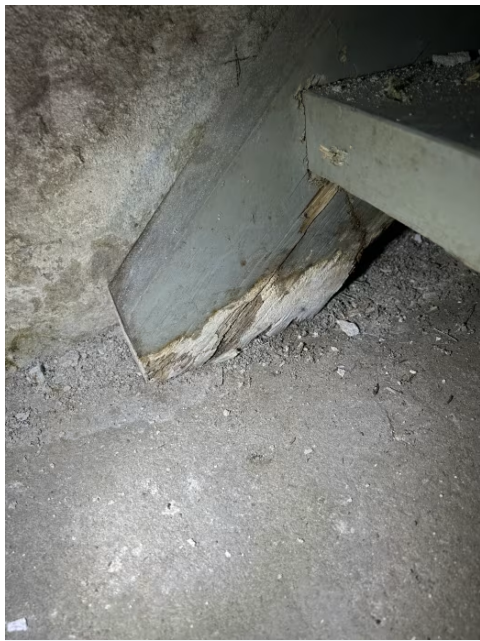
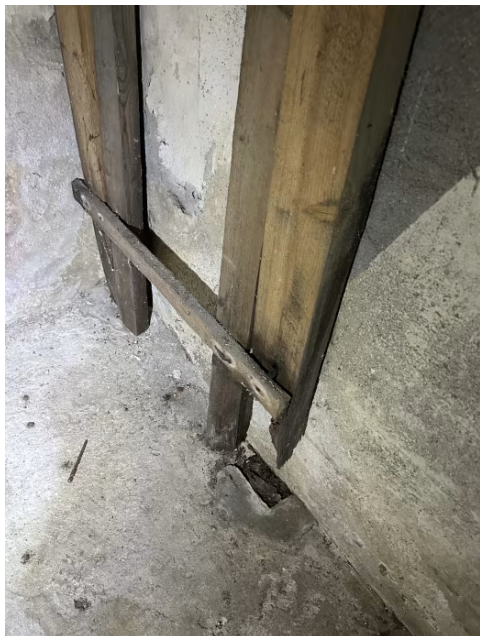
Skader på trapp.

Det registreres råteskader i nedre del av kjellertrapp pga fuktopptrekk fra kjellergulv / grunnmur.

Overnevnte punkter bør utbedres.

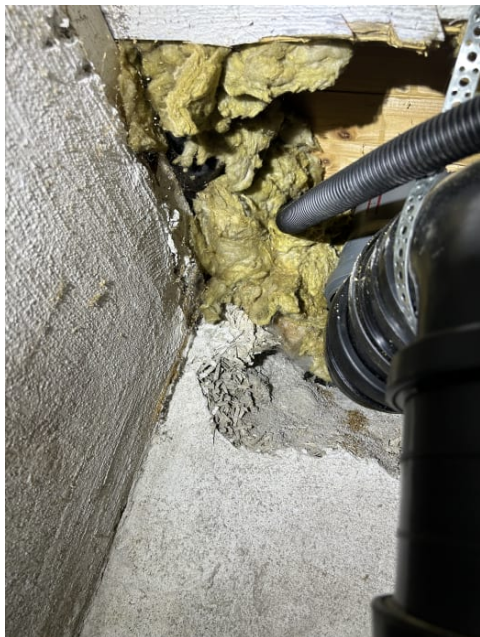
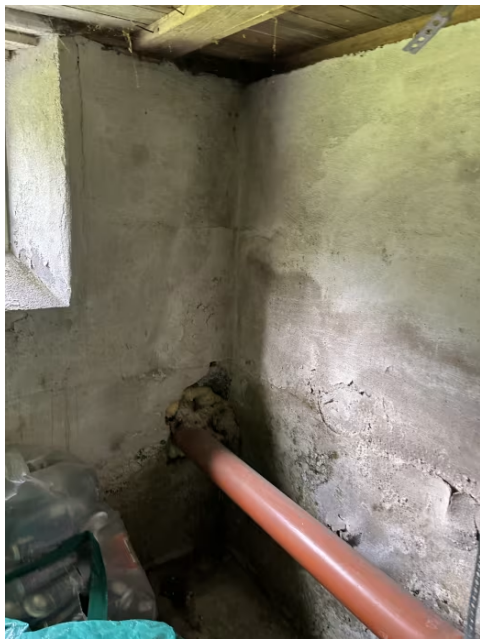
Ikke tettet ordentlig etter oppgradering.

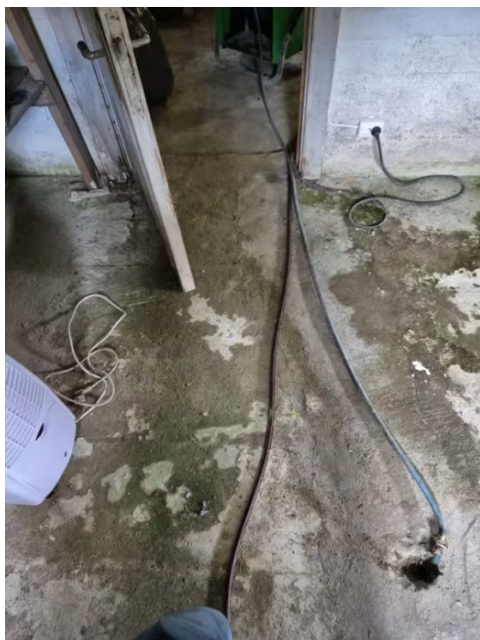
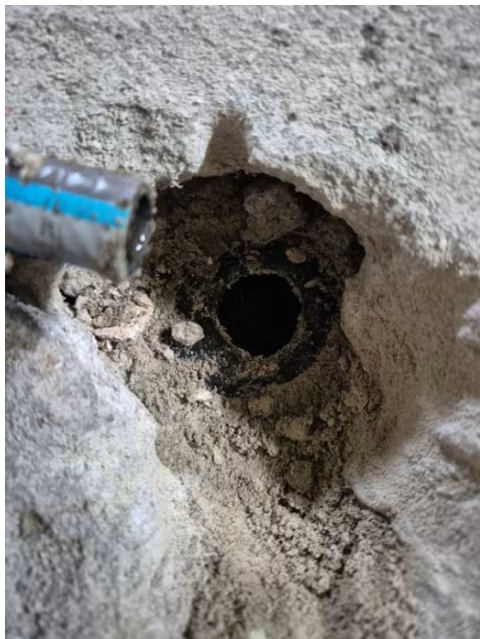
Det er boret et hull i avløpsrør i gulv i kjeller, for å ta bort vann fra avfukter. Tiltentk fremtidig sluk.

Hull i avløpsrør.

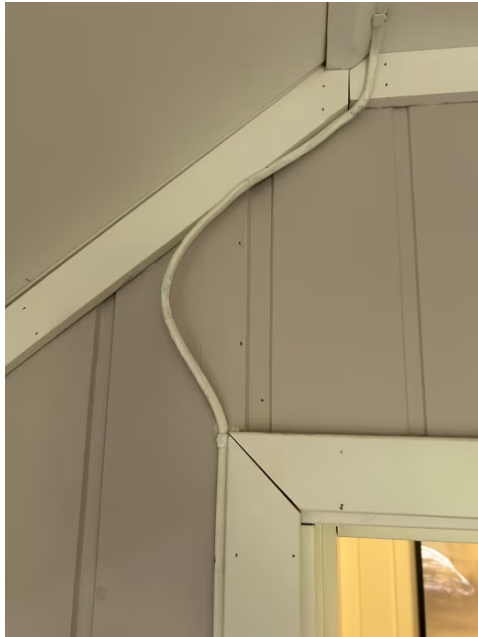
Utilstrekkelig festet kabel.

Boligen har et eldre elanlegg uten dokumentasjon. Det bør gjennomføres en utvidet el-kontroll av en kvalifisert elektrofaglig person, og nødvendige tiltak vurderes deretter. Utbedringskostnader gjelder kun overnevnte feil og mangler.

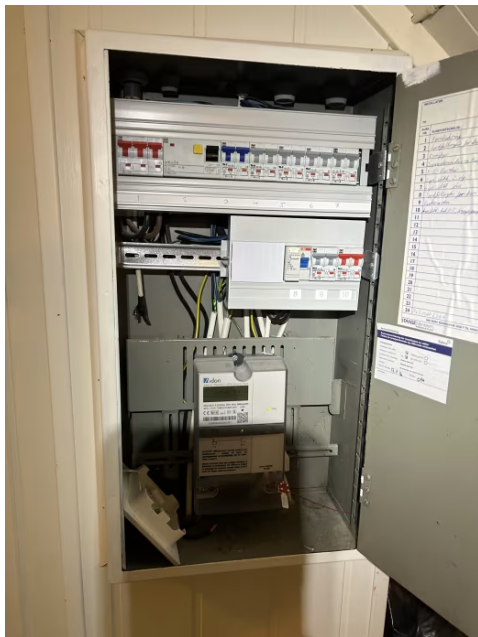
Løse kabler i sikringsskap.

Sikringsskap med løse kabler

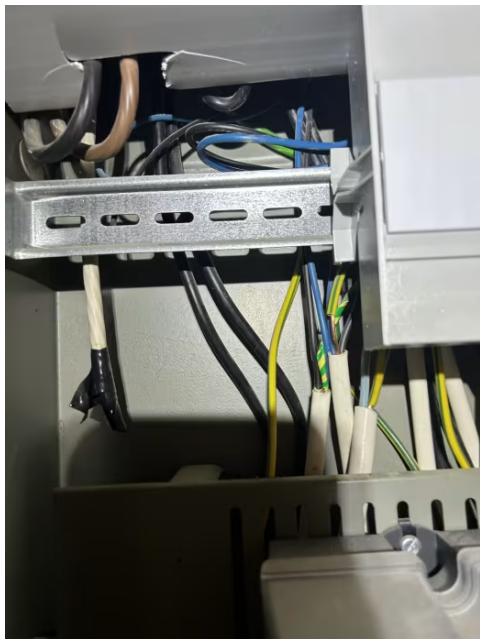
Ufagmessig utførelse.

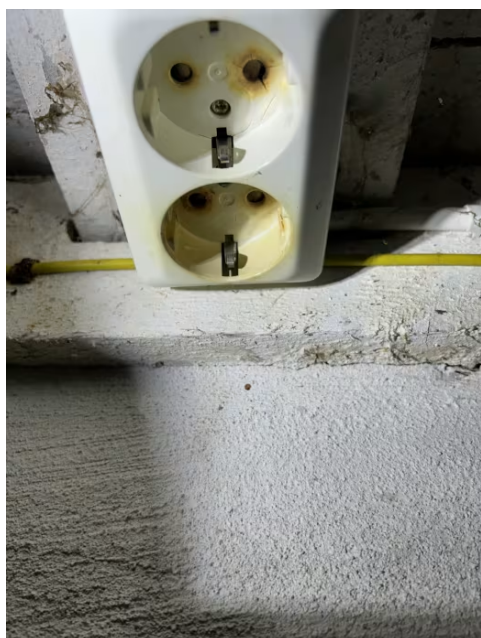
Støpsel er brunsvidd pga varmgang.

Brunsvidd støpsel til bereider.

Utbedring av brunsvidd kontakt.

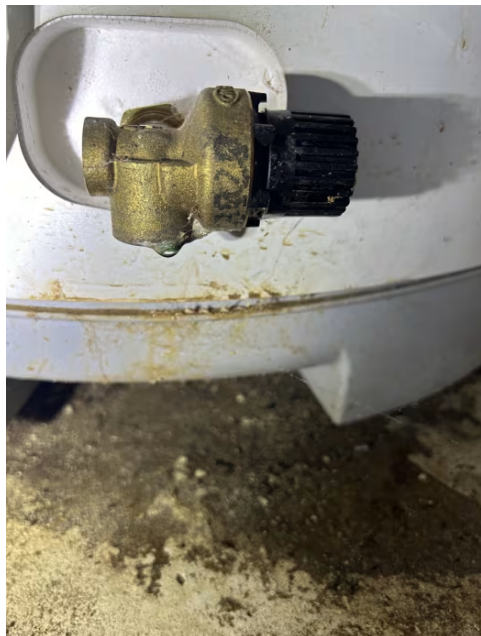
Det registreres drypplekkasje fra bereider.

Drypplekkasje fra bereder.

Varmtvannsbereder må repareres.

Vannstoppeventil på bereder anbefales etablert.

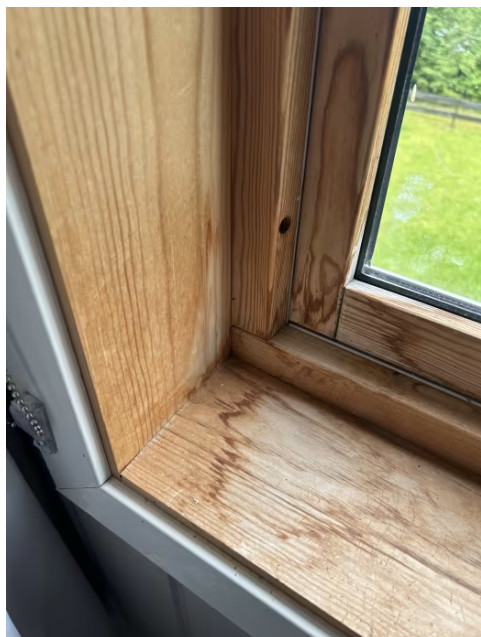
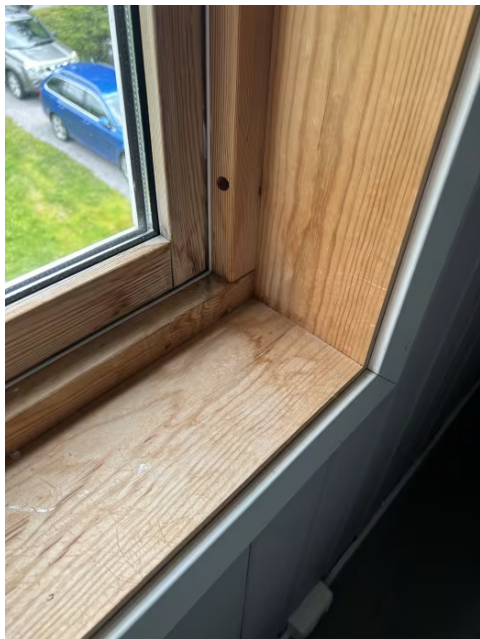
Fuktmerker i vindu.

Boenheten mangler ventilering i 1 etg (tilførsel av frisk luft), utover muligheten for åpning av vindu. Vindu på soverom i 2. etg har merker etter fukt, noe som indikerer dårlig lufting.

Bedre ventilering av boligen bør utføres.

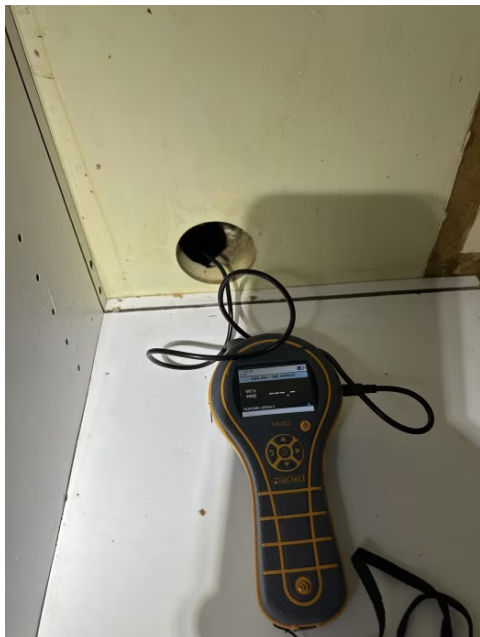
Hulltaking i tilstøtende vegg.

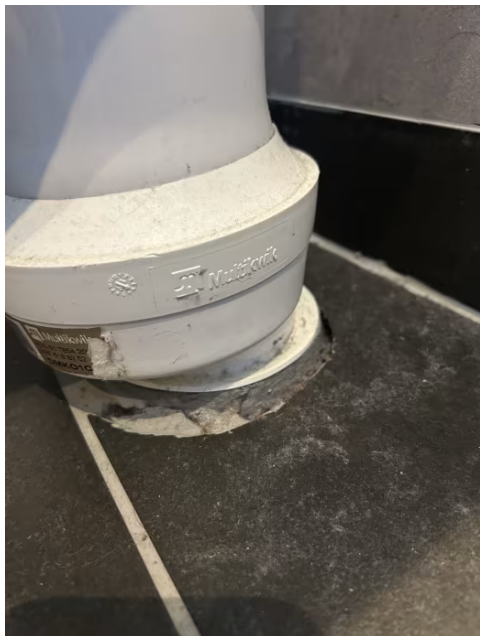
Manglende tetting rundt avløp til wc.

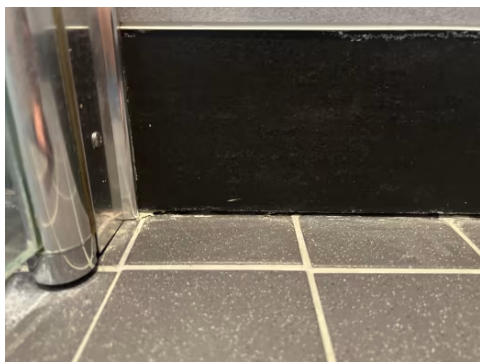
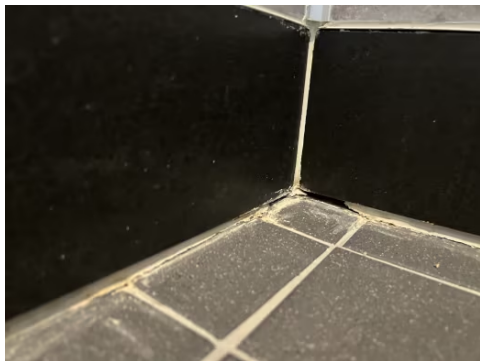
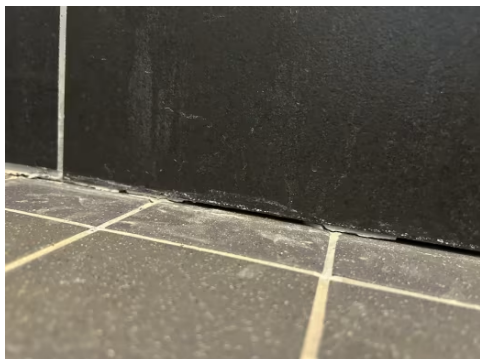
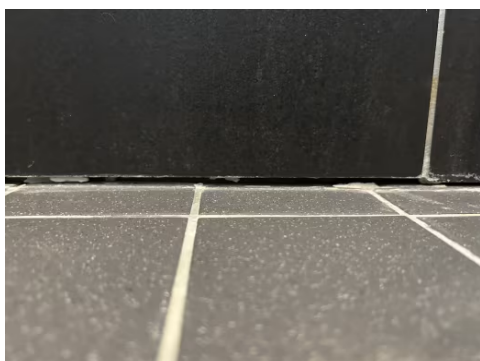
Det registreres riss / sprekker i flisfuger på gulv. Overgang til sokkelflis

Manglende tetting mellom gulv og sokkelflis.
