Likvernvegen 173, 2412 SØRSKOGBYGDA

Stor og solrik eiendom med landlig beliggenhet. Koselig enebolig med oppgradert bad fra 2020. Eldre uthus og garasje.

Salgsobjekt: Enebolig
Eierform: Eiet
Byggeår: 1954
BRA-i/BRA Total 99/99 kvm
Tomtstr.: 2164.3 m²
Gnr./bnr. Gnr. 158, bnr. 235
Oppdragsnr.: 1211240301

6. Hovedrapport

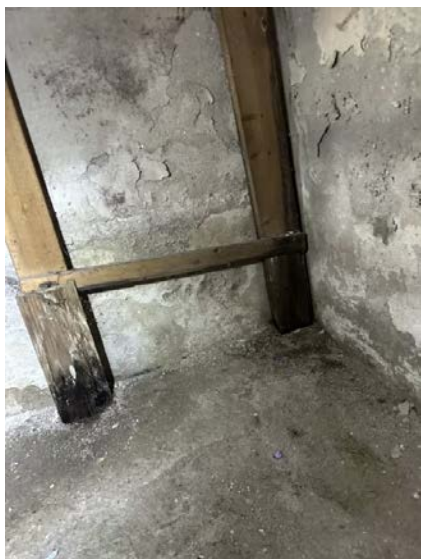
Skader på innside i kjeller.

Fuktsikringstiltak må påregnes. (se drenering)

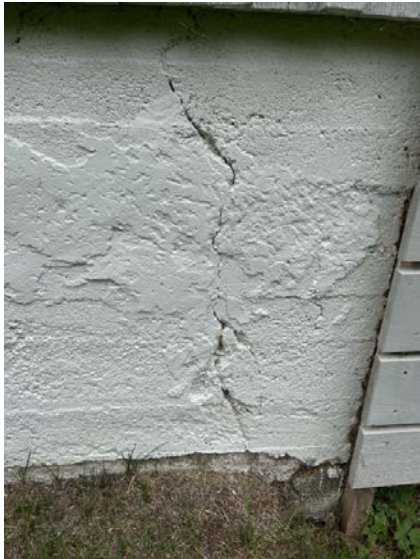
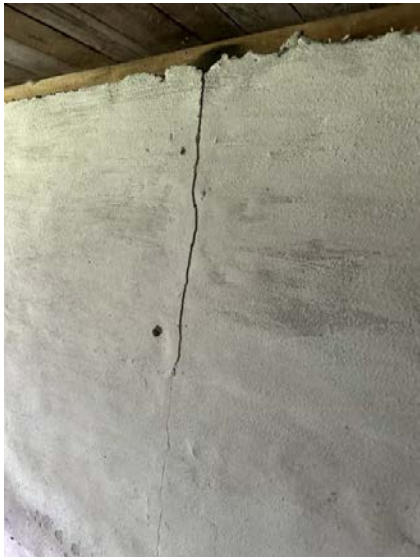
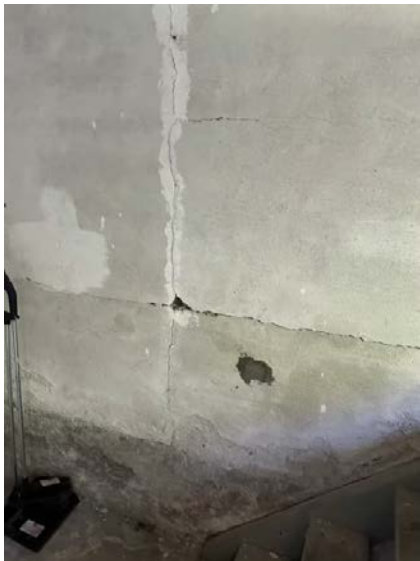
Grunnmuren har skader/sprekker.

Sprekker i ringmur.

Det anbefales å foreta en gjenpussing av sprekker i grunnmur, slik at forholdet kan observeres over tid, med tanke på om dette er under utvikling eller er stabilt.

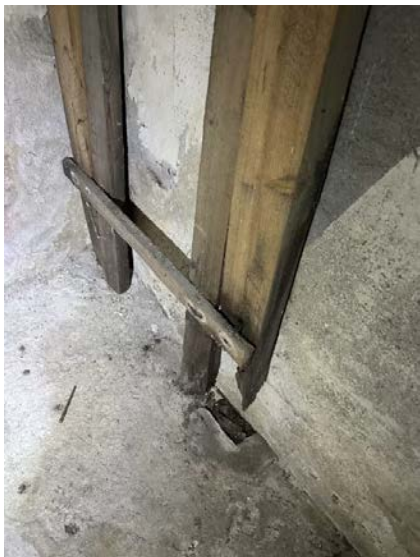
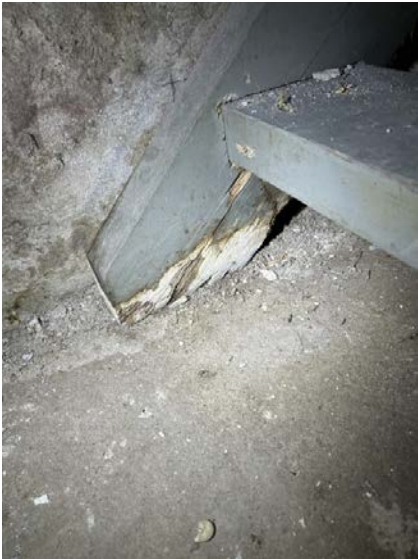
Det registreres råteskader i nedre del av kjellertrapp pga fuktoppptrekk fra kjellergulv / grunnmur.

Råte på treverk i kjeller.

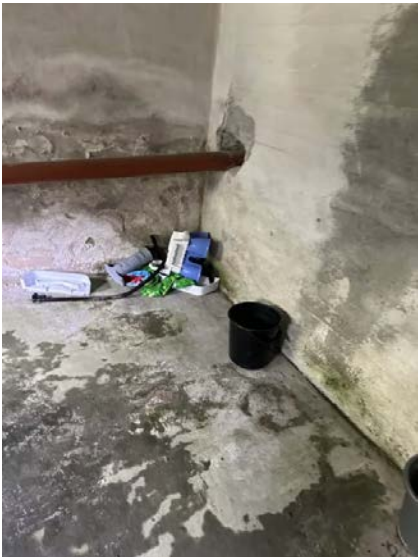
Det registreres mineralutslag (salt/kalkutsalg) i overflater som er et symptom på fuktvandring gjennom grunnmur.

Ved bruk av fuktindikator mot fritt eksponerte murflater indikeres fukt.

Det registreres fuktskjolder på overflater.

Fukt i kjeller vegg og gulv.

Det er viktig å utbedre fuktproblemer i kjelleren så snart som mulig for å unngå skade på bygningen og forbedre innendørs luftkvalitet.

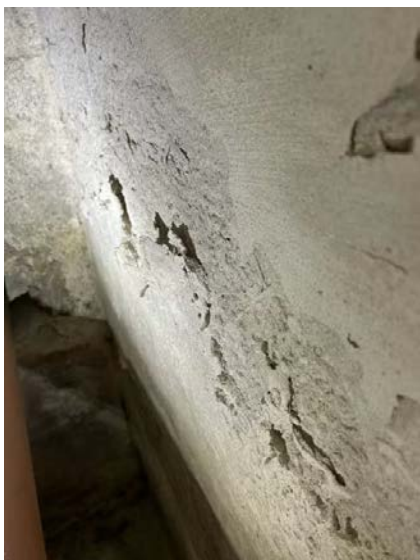
Saltutslag på vegger.

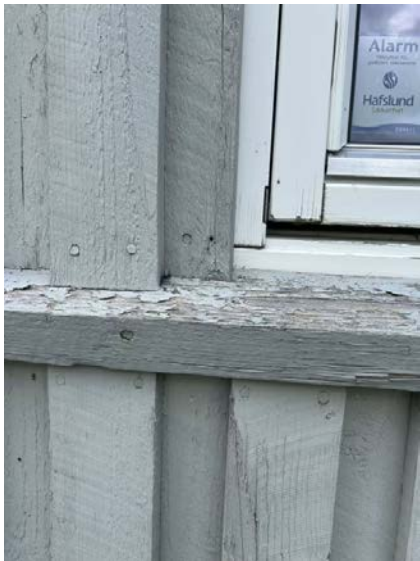
Utvendige lister går helt ned til vannbrett, noe som kan føre til råteskade på lister.

Treverk helt ned til vannbrett.

Det anbefales og monteres beslag under og over alle vinduer.

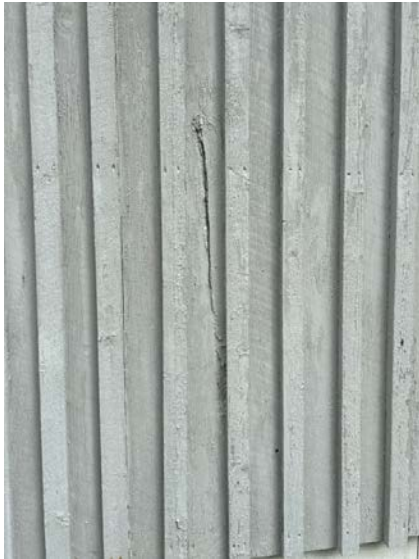
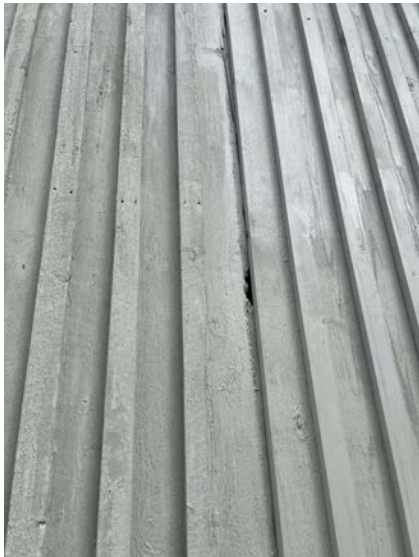
Det registreres sprekker i fasadene.

Det indikeres fukt i underkant av panel ved stikkprøver.

Sprekker i utvendig kledning.

Utbedring av ovennevnte forhold må påregnes.

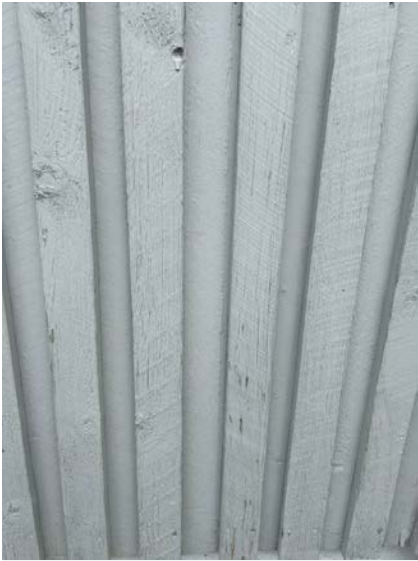
Værslitt kledning.

Rengjøring og overflatebehandling må påregnes.

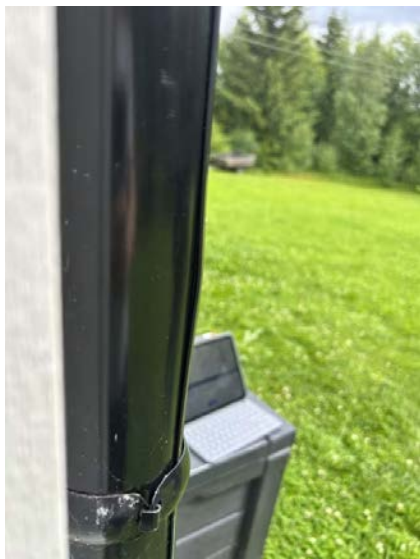
Det ble registrert buling/skade i nedløpsrør som er et symptom på frostspreng.

Frostspreg i nedløp.

Utbedring av skader må påregnes.

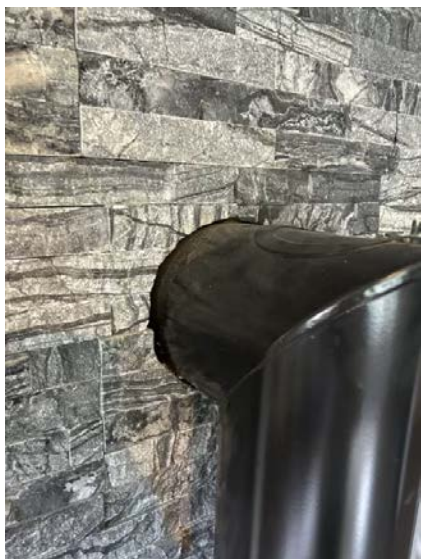
Manglende dekking rundt røykrør.

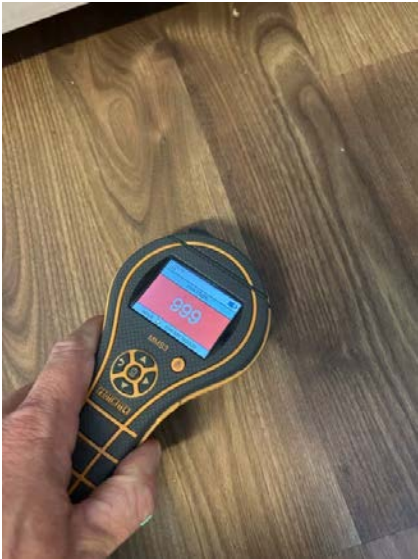
Det registreres fukt/skader på gulvet foran oppvaskmaskin.

Eier har hatt lekkasje på avløpet til oppvaskmaskinen nå nylig.

Fuktsøk ved oppvaskmaskin.

Nevnte skader bør utbedres.

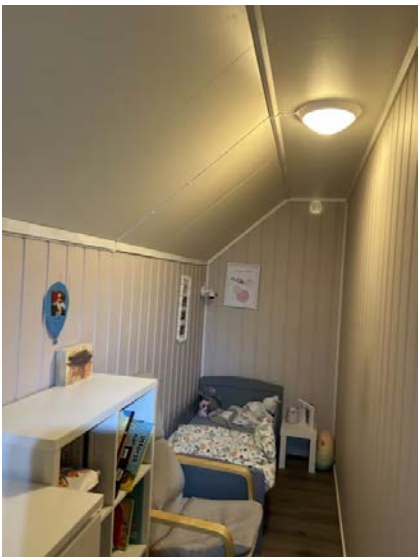
Soverom uten vindu.

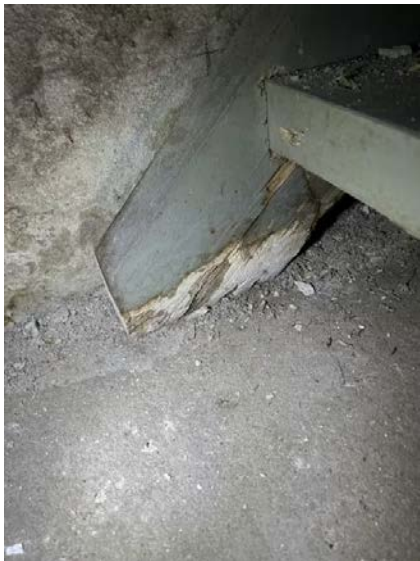
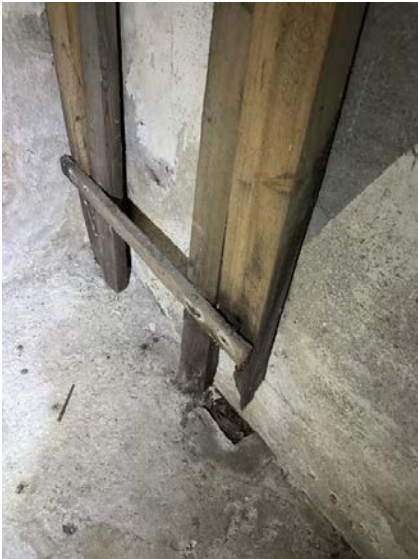
Skader på trapp.

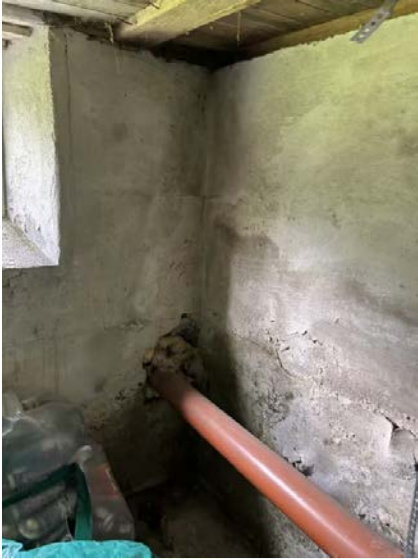
Ikke tett et ordentlig etter oppgradering.

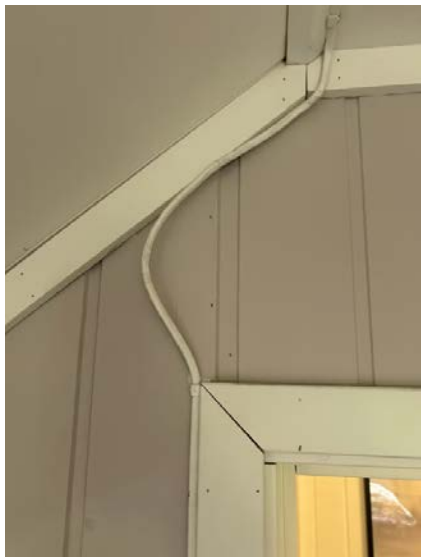
Utilstrekkelig festet kabel.

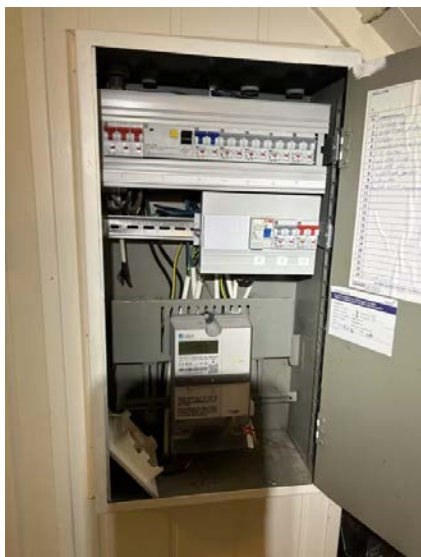
Sikringsskap med løse kabler

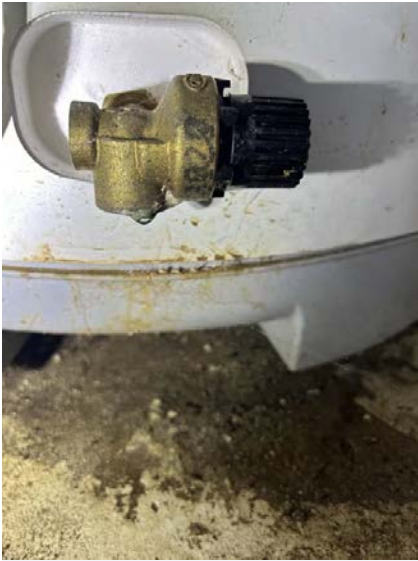
Det registreres drypplekkasje fra bereder.

Drypplekkasje fra bereder.

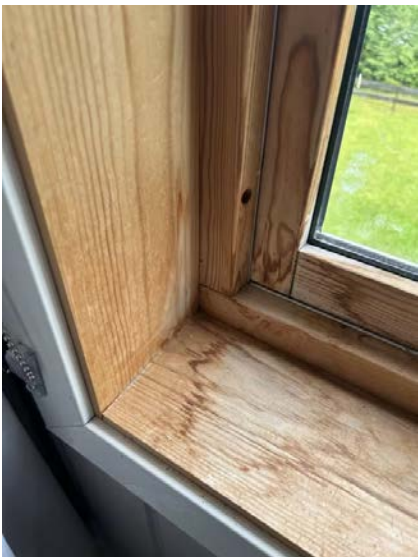
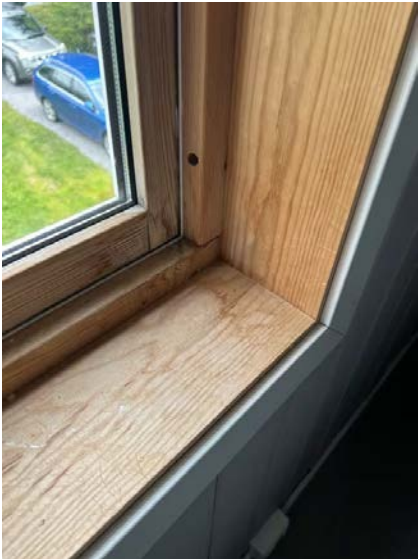
Vindu på soverom i 2. etg har merker etter fukt, noe som indikerer dårlig lufting.

Fuktmerker i vindu.

Bedre ventilering av boligen bør utføres.

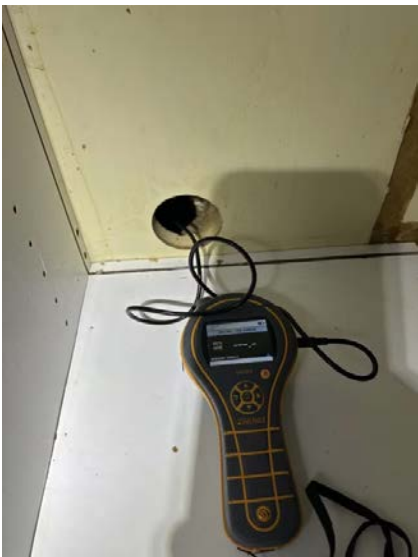
Hulltaking i tilstøtende vegg.

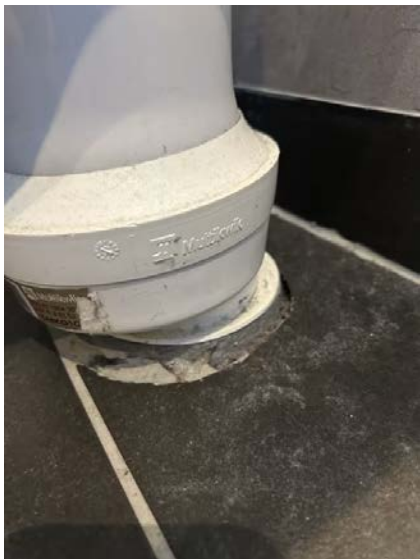
Manglende tetting rundt avløp til wc.
