Likvernvegen 173, 2412 SØRSKOGBYGDA

**Romslig og lys enebolig i landlige omgivelser - solrik tomt og bad oppusset i 2020. Nærhet til Lisjøen.**

## 6. Hovedrapport

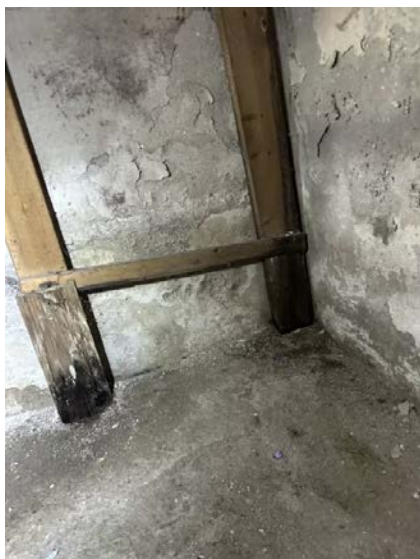
Skader på innside i kjeller.

Fuktsikringstiltak må påregnes. (se drenering)

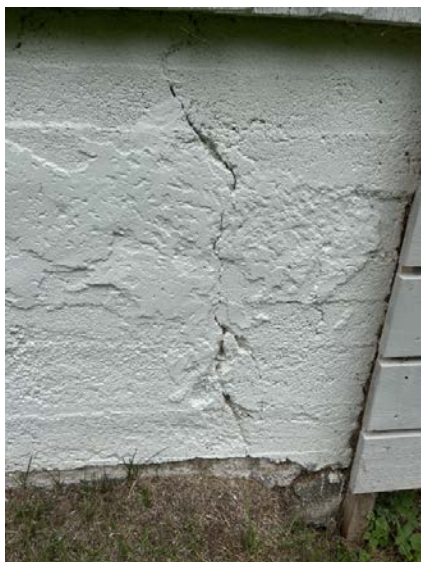
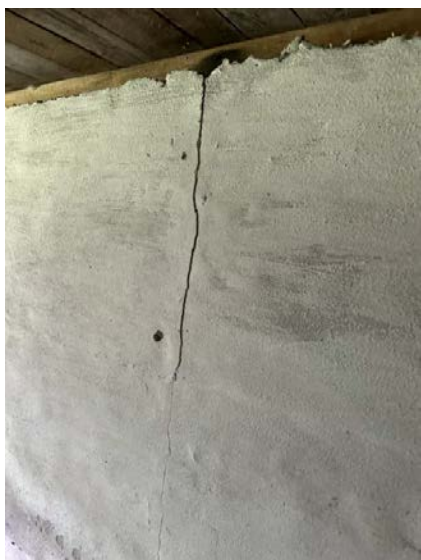
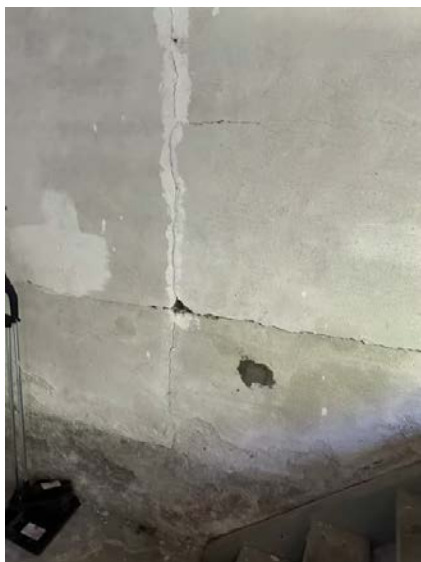
Sprekker i ringmur.

Grunnmuren har skader/sprekker.

Det anbefales å foreta en gjenpussing av sprekker i grunnmur, slik at forholdet kan observeres over tid, med tanke på om dette er under utvikling eller er stabilt.

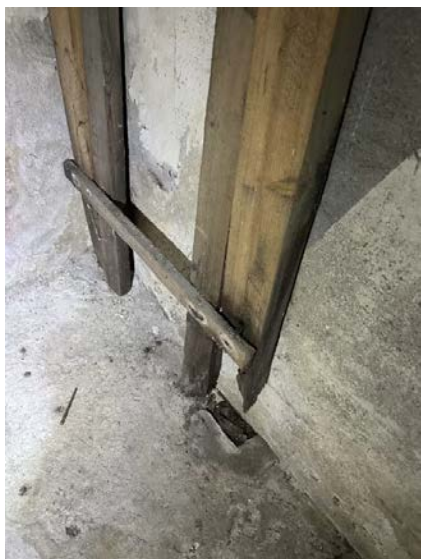
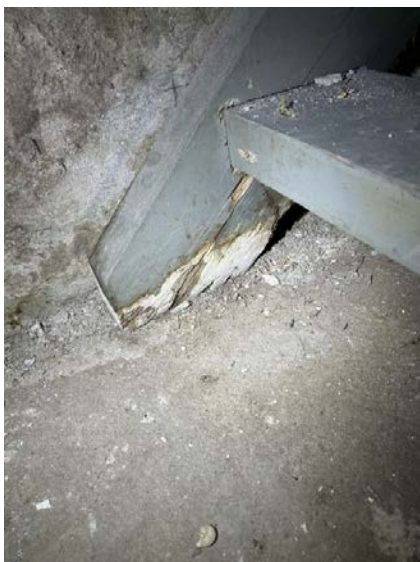
Det registreres råteskader i nedre del av kjellertrapp pga fuktopptrekk fra kjellergulv / grunnmur.

Råte på treverk i kjeller.

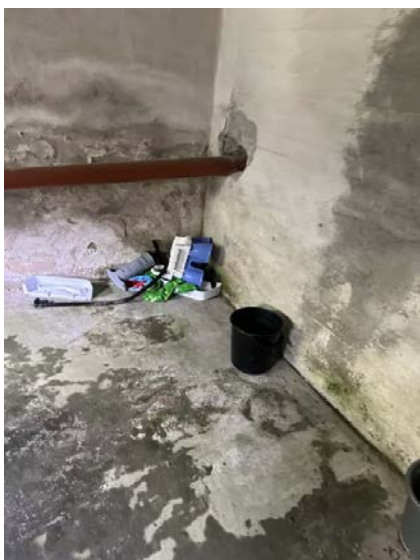
Det registreres mineralutsalg (salt/kalkutsalg) i overflater som er et symptom på fuktvandring gjennom grunnmur.

Ved bruk av fuktindikator mot fritt eksponerte murflater indikeres fukt.

Det registreres fuktskjolder på overflater.

Fukt i kjeller vegg og gulv.

Det er viktig å utbedre fuktproblemer i kjelleren så snart som mulig for å unngå skade på bygningen og forbedre innendørs luftkvalitet.

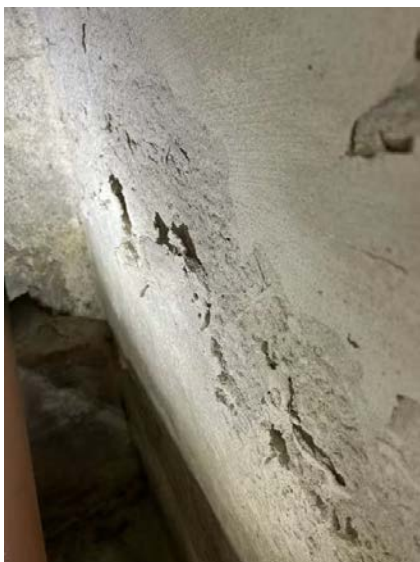
Saltutslag på vegger.

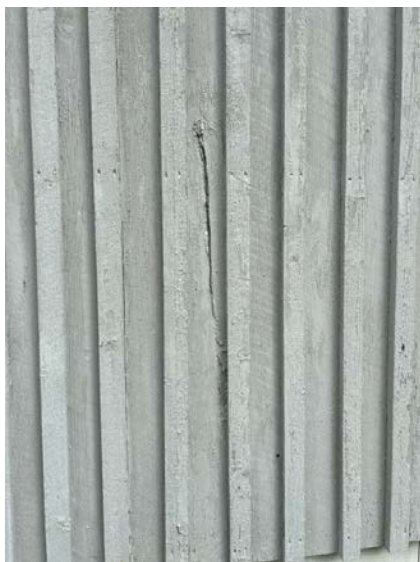
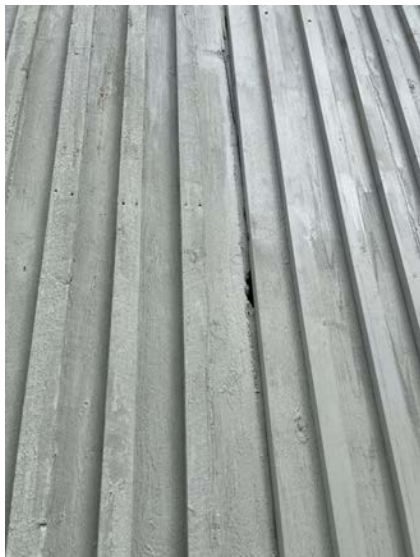
Det registreres sprekker i fasadene.

Det indikeres fukt i underkant av panel ved stikkprøver.

Sprekker i utvendig kledning.

| Type fasade | Liggende kledning, Stående kledning |
|---|---|
| <p>Rengjøring og overflatebehandling må påregnes.</p> <p>Utbedring av ovennevnte forhold må påregnes.</p> | |

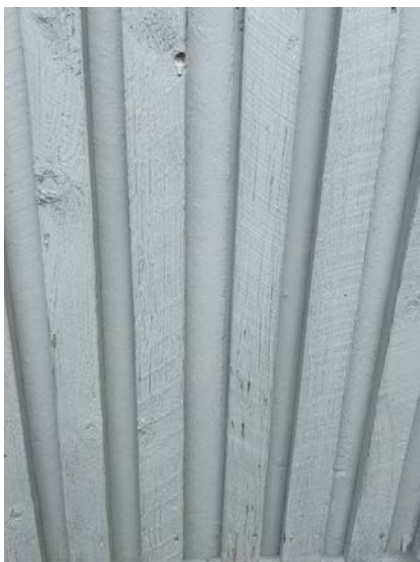
Værslitt kledning.

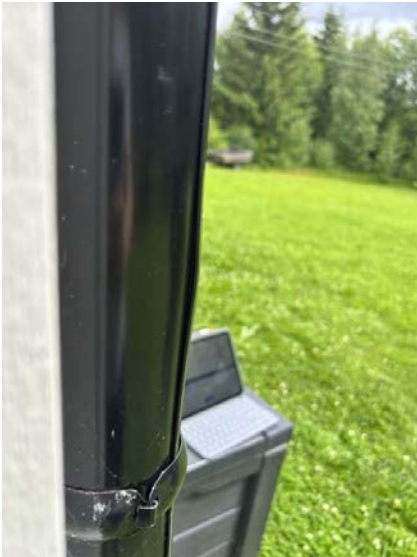
Det ble registrert buling/skade i nedløpsrør som er et symptom på frostspreng.

Frostspreng i nedløp.

Utbedring av skader må påregnes.

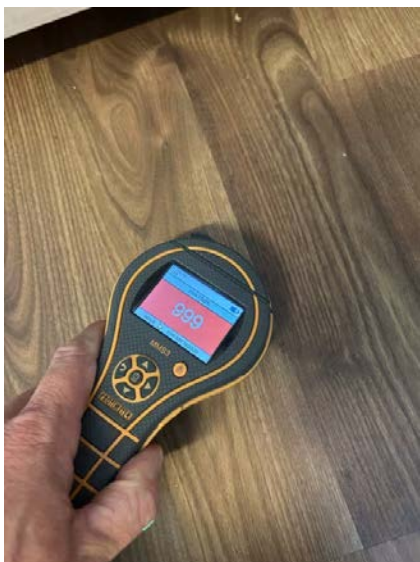
Det registreres fukt/skader på gulvet foran oppvaskmaskin.

Eier har hatt lekkasje på avløpet til oppvaskmaskinen nå nylig.

Fuktsøk ved oppvaskmaskin.

Nevnte skader bør utbedres.

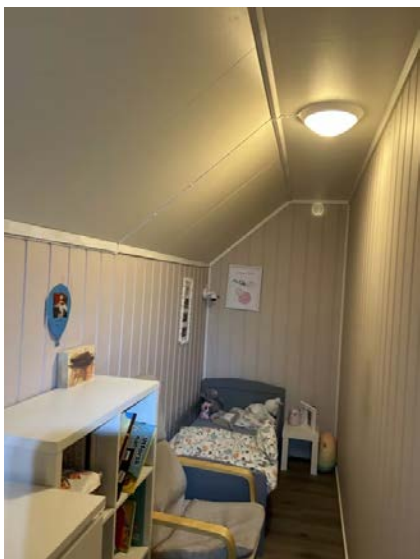
Soverom uten vindu.

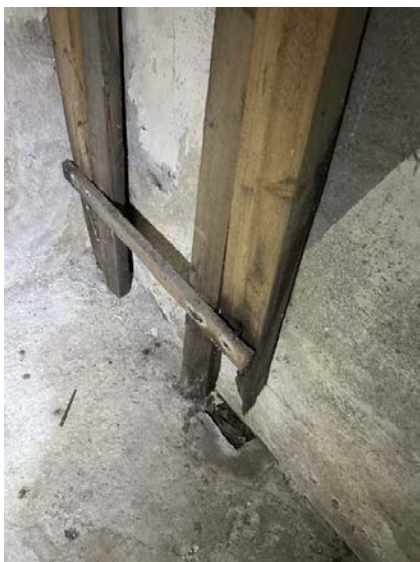
Skader på trapp.

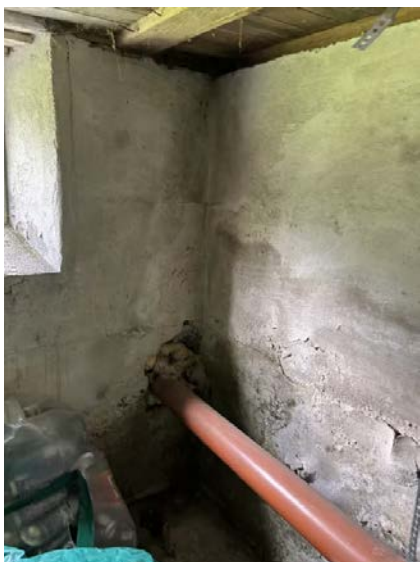
Ikke tett et ordentlig etter oppgradering.

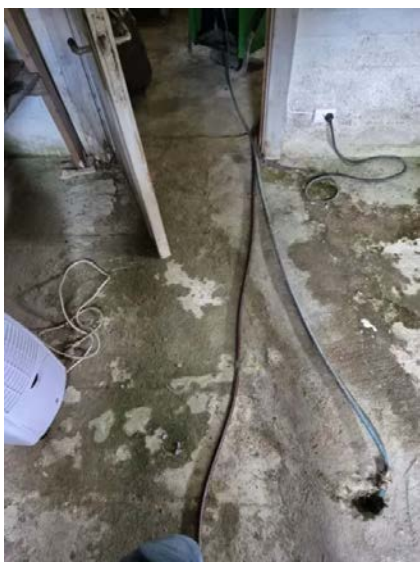
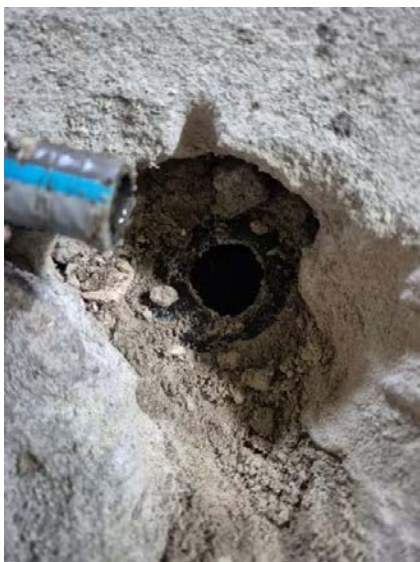
Det er boret et hull i avløpsrør i gulv i kjeller, for å ta bort vann fra avfukter. Tiltent fremtidig sluk.

Hull i avløpsrør.

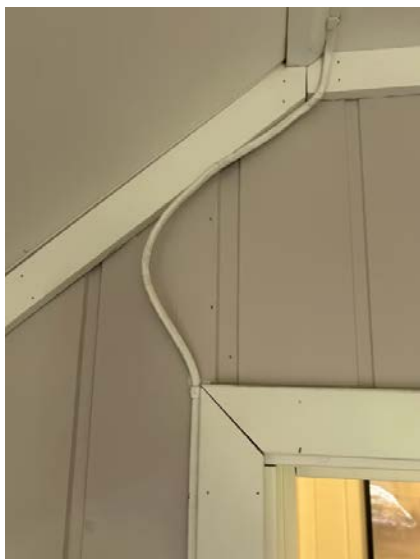
Utilstrekkelig festet kabel.

Boligen har et eldre elanlegg uten dokumentasjon. Det bør gjennomføres en utvidet el-kontroll av en kvalifisert elektrofaglig person, og nødvendige tiltak vurderes deretter. Utbedringskostnader gjelder kun overnevnte feil og mangler.

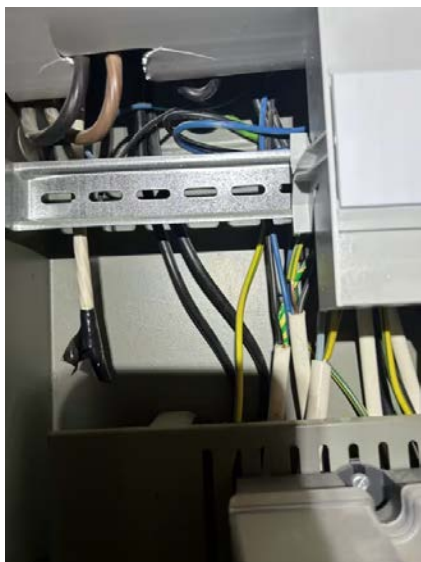
Ufagmessig utførelse.

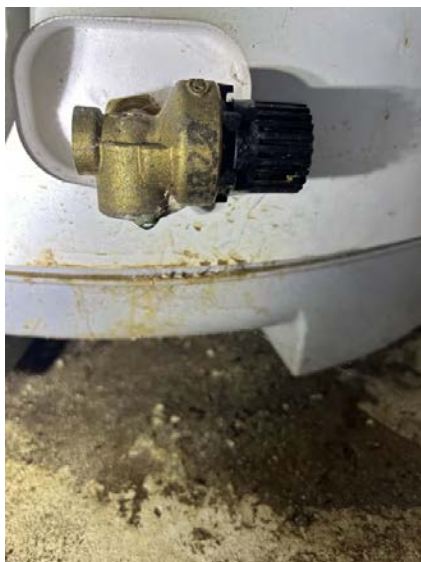
Det registreres drypplekkasje fra bereder.

Drypplekkasje fra bereder.

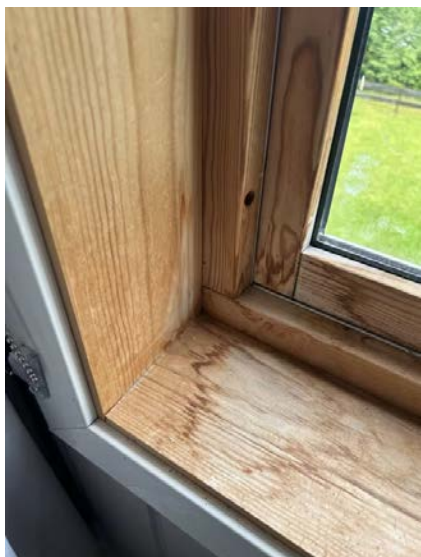
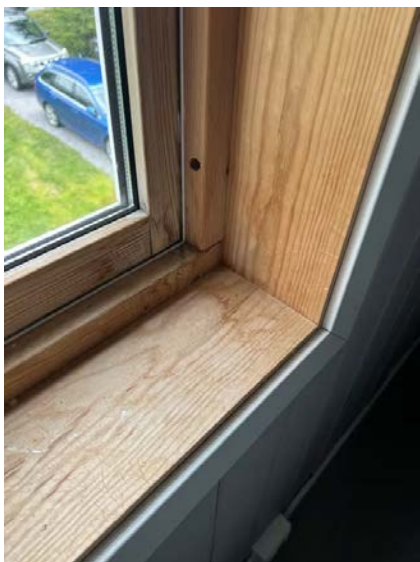
Vindu på soverom i 2. etg har merker etter fukt, noe som indikerer dårlig lufting.

Fuktmerker i vindu.

Bedre ventilering av boligen bør utføres.

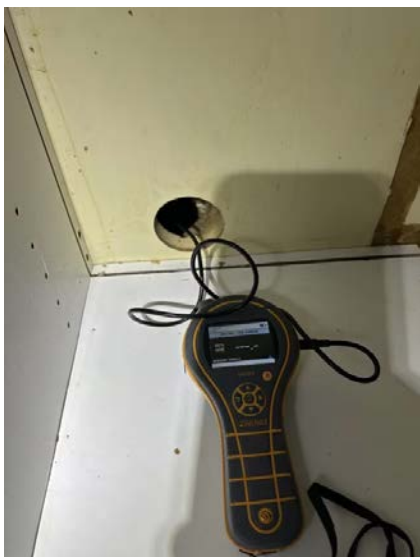
Hulltaking i tilstøtende vegg.

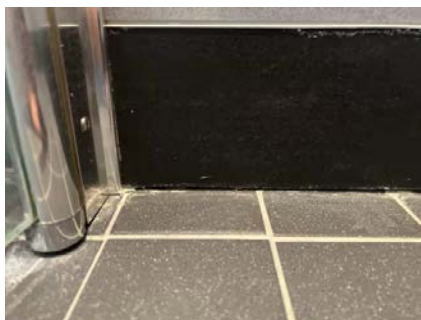
Manglende tetting mellom gulv og sokkelflis.
