# Tilstandsrapport

Boligbygg med flere boenheter

Åsmarkvegen 16 B, 2390 MOELV

Befaringsdato: 02.08.2025

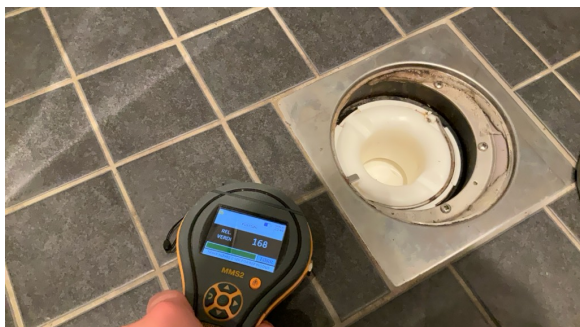
Plastsluk. Ukjent tettesjikt/membran.

Ved bruk av fuktindikator på utsatte steder registrerte jeg ingen unormale verdier. Det kan generelt ikke gis garanti for flislagte flater, da membran ikke kan kontrolleres. Dusjing direkte på gulv/vegger gir økt belastning på konstruksjonene. Membraner har en aldringsprosess og forventet brukstid. Dette kan også variere ut fra hvilken type membran som er benyttet, hvilke egenskaper denne har i kombinasjon med selve utførelsen, og ut fra bruksintensitet. Risiko for lekkasjer øker med alder.

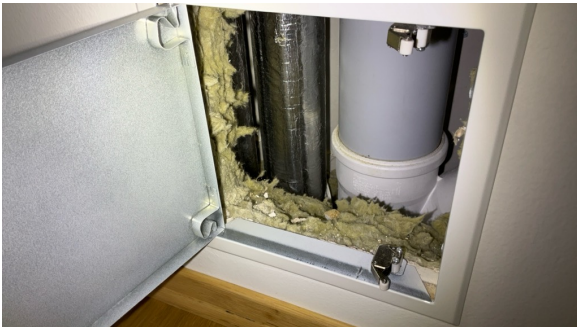
Inspeksjon i tilstøtende konstruksjon er foretatt via inspeksjonsluke i vegg på soverommet. Ved inspeksjon er det ikke registrert unormale forhold som indikerer fukt. Inspeksjonen som er gjort er å betrakte som stikkprøver og sier bare noe om tilstanden i nærheten til området der inspeksjonen er utført.

Ved inspeksjon er det ikke registrert unormale forhold som indikerer fukt.

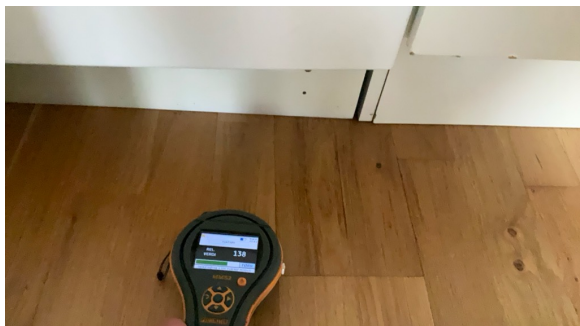
Ved bruk av fuktindikator på utsatte steder registrerte jeg ingen unormale verdier.

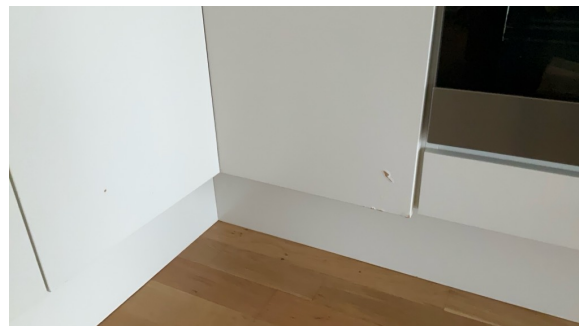
Bruksmerker er registrert på enkelte fronter, dette er vurdert som normal bruksslitasje i denne rapporten.

Det er ikke behov for strakstiltak da innredning fungerer, men om kjøper har andre brukskrav eller krav til innredningen så kreves det utbedring eller utskifting.

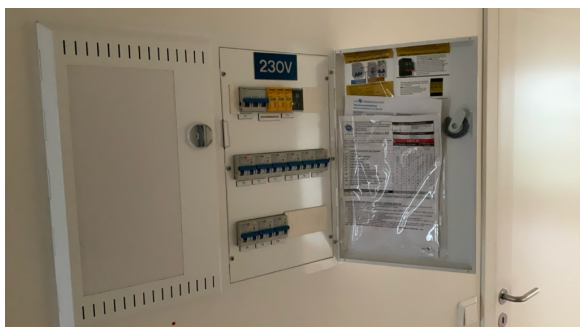
Jeg er ikke el. fagmann og jeg har ikke foretatt kontroll av det elektriske anlegget. Kontroll utført av sertifisert EL-kontrollør/takstmann anbefales.

El-anlegg med automatsikringer. I hovedsak skjult ledningsnett. Sikringsskapet er plassert i entre/gang.
