# Tilstandsrapport

Enebolig

Dråbelia 10 , 4843 ARENDAL

Befaringsdato: 26.11.2025

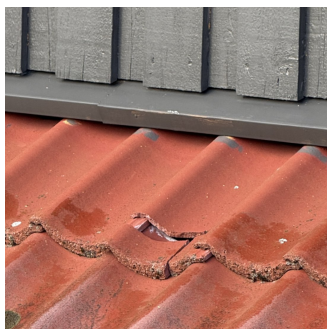
- Mer enn halvparten av forventet brukstid er passert på taktekkingen.
- Mer enn halvparten av forventet brukstid er passert på undertak.
- Det er enkelte knekte taksten.

Det er observert en knekt takstein på overbygget ved inngangspartiet på sørsiden.

Tilstanden medfører økt risiko for lekkasjer og vanninntrenging, spesielt ved kraftig nedbør eller snøsmelting.

Dette kan gi fuktskader på undertaket og takkonstruksjonen, samt råteskader lokalt der taksteinen er knekt.

Knekt takstein

- Tidspunkt for utskiftning av taktekking nærmer seg.
- Tidspunkt for utskiftning av undertak nærmer seg.
- Knekte takstein må skiftes.

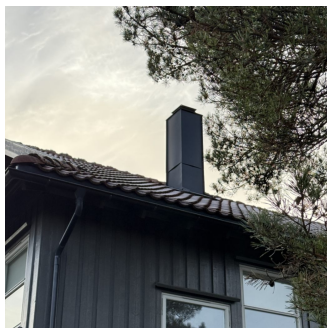
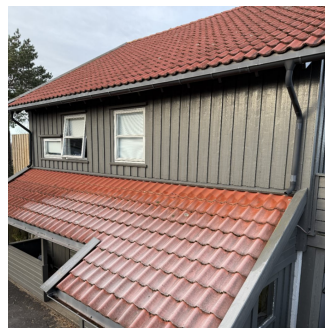
Fravær av snøfanger øker risikoen for snøras, som kan skade personer, kjøretøy eller bygningsdeler.

Slitte renner og beslag kan føre til lekkasjer, fuktskader og redusert funksjon i takavvanningssystemet.

Manglende snøfanger og stigetrinn til pipe.

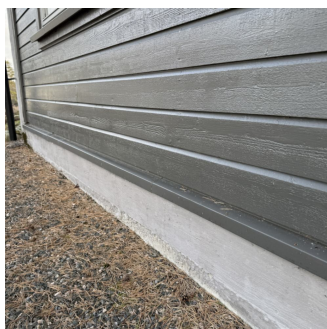
- Uten tilstrekkelig lufting bak bordkledningen kan fuktighet som trenger inn bak bordene eller gjennom veggen innenfra ikke tørke opp. Dette skaper ideelle forhold for råtesopp og muggvekst.

Over tid øker dette risikoen for råteskader, deformasjon av panel og redusert levetid for kledning.

Økt risiko for inntrenging av mus og andre smådyr i konstruksjonen, noe som kan medføre skader på isolasjon og materialer samt hygieniske utfordringer.

Liten/ingen lufting i bunnen av kledningen

Tiltak bør vurderes for å redusere risikoen.

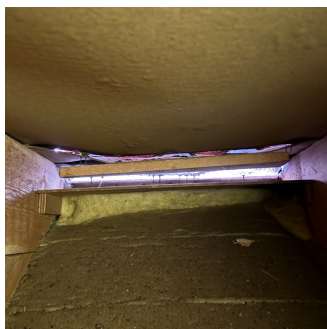
I skjøtene på undertaksplatene er det montert et spikerslag mellom sperrene for å støtte opp skjøten på platene. Spikerslaget er ikke festet til sperrene, men kun spikret med kramper gjennom undertaket og inn i spikerslaget. Flere av spikerslagene er løse, og enkelte kramper har gått gjennom undertaksplaten, noe som har ført til hull. Platene har overlapp i skjøten, slik at vann som eventuelt renner gjennom hullene vil treffe platen under, men med svært små marginer før det kan renne inn i takkonstruksjonen. Dette anses som et usikkert punkt og er vurdert som et avvik.

Hull i undertaket kan føre til vanninntrenging ved nedbør, med risiko for fuktskader og redusert levetid på konstruksjonen.

Løst spikerslag

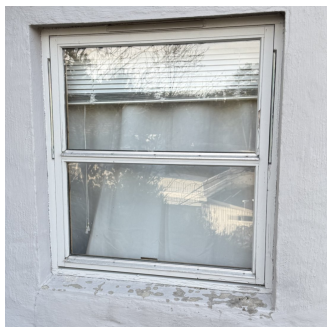
- Det er påvist avvik rundt innsettingsdetaljer.
- Det er påvist tegn på innvendig kondensering av enkelte vindusglass.
- Karmene i vinduer er slitte og det er sprekker i trevirket.

Fravær av beslag kan medføre vanninntrengning i konstruksjonen og skade underliggende materialer og vinduer.

Mangler beslag

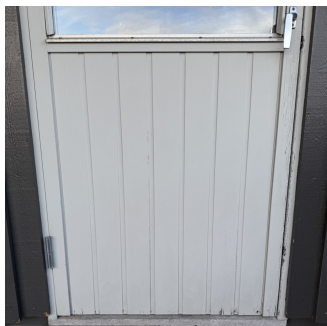
Terrassedør øst

- Karmene i dører er værslitte utvendig og det er sprekker i treverket.

Terrassedøren kan få ytterligere materialforringelse.

Dette kan medføre behov for utskifting dersom skaden utvikler seg.

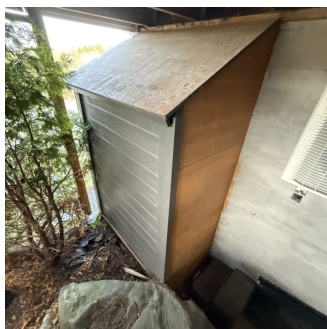
Bod under terrasse

Redusert levetid.

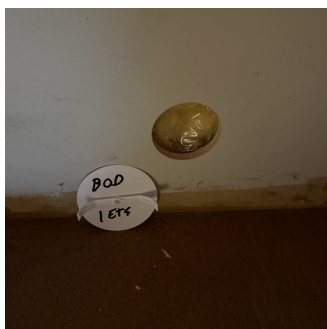
Det ble foretatt hulltaking i innvendig påforingen mot ytterveggen i boden og kontrollert for fukt i svillen.

Oppbyggingen av vegg består av plate, plast, isolert utforing og lecamur.

Ingen fukt ble målt i svill.

Hulltaking bod

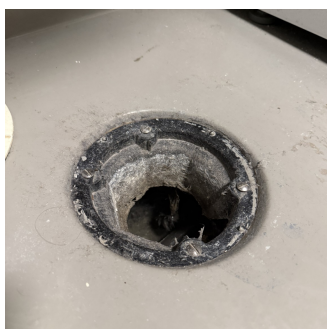
Sluk

- Det er viktig å merke seg at levetiden til en membran varierer basert på kvalitet, installasjon og bruk. Eldre membraner kan bli sprø og sprekke opp, noe som fører til at de mister sin vanntettende funksjon. Dette kan resultere i vannlekkasjer gjennom vegger og gulv og fuktskader.
- Sluket må sjekkes og rengjøres jevnlig.
- Eldre sluk av plast er ofte utsatt for lekkasjer og særlig i overganger. Eventuelle lekkasjer kan medføre fuktskader på tilliggende konstruksjoner.

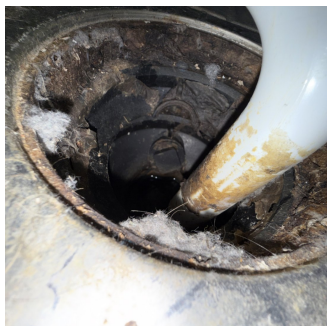
- Sluket må sjekkes og rengjøres jevnlig.
- Det er viktig å merke seg at levetiden til en membran varierer basert på kvalitet, installasjon og bruk. Eldre membraner kan bli sprø og sprekke opp, noe som fører til at de mister sin vanntettende funksjon. Dette kan resultere i vannlekkasjer gjennom vegger og gulv og fuktskader.

Det foreligger økt risiko for lekkasjer og fuktskader i konstruksjonen, noe som kan medføre behov for omfattende utbedringsarbeid dersom skade oppstår.

Sluk under dusjkabinett

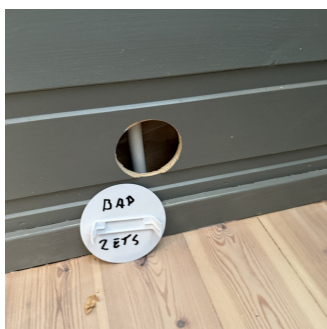
Hulltaking i gang

Hulltaking er foretatt uten å påvise unormale forhold.  
Hulltakingen er utført i vegg bak dusjkabinettet.  
Undersøkelsen viser følgende oppbygging: panel, reisverk og plate i bad.

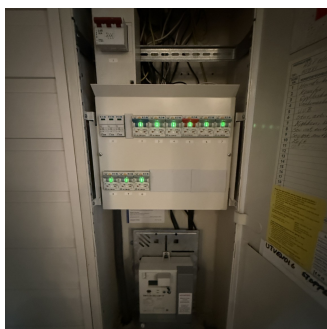
El-skap

Anbefaler en kontroll av EL. anlegget hvert 5 år, i følge egenerklæring er dette utført tidlig i 2025 uten avvik.

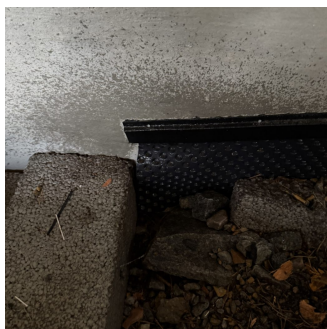
Drenering

Vedvarende sprut og fuktbelastning mot grunnmur kan føre til økt risiko for fuktskader.

Bør utføres tiltak så ikke avrenning spruter direkte på grunnmur.
