# Tilstandsrapport

Boligbygg med flere boenheter

Weiss gate 7D , 3611 KONGSBERG

Befaringsdato: 28.01.2026

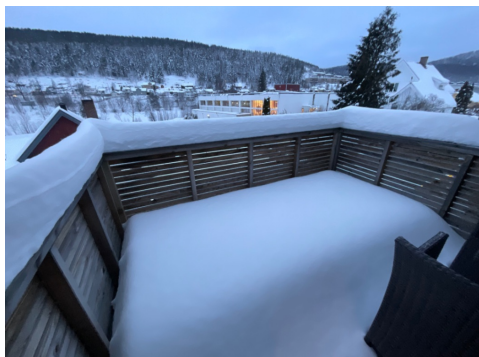
- Det bør foretas nærmere undersøkelser av balkong/terrasser når den er snøfri.

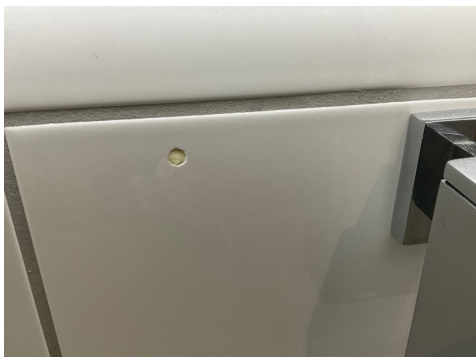
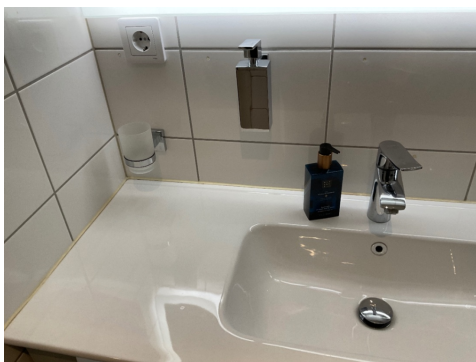
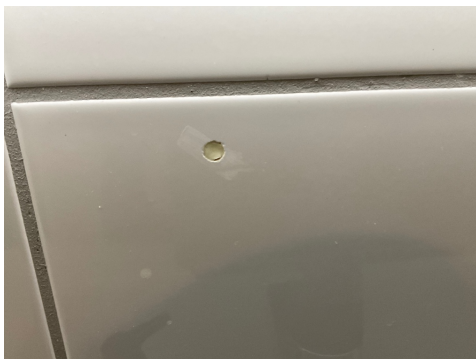
## 2.ETASJE > BAD

- Det er viktig å merke seg at levetiden til en membran varierer basert på kvalitet, installasjon og bruk. Eldre membraner kan bli sprø og sprekke opp, noe som fører til at de mister sin vanntettende funksjon. Dette kan resultere i vannlekkasjer gjennom vegger og gulv og fuktskader.

Konsekvensen av manglende dokumentasjon og at mer enn halvparten av forventet brukstid er passert, er økt risiko for lekkasjer og fuktskader i omkringliggende konstruksjoner.

Det bør innhentes dokumentasjon på utførelsen av membran og sluk for å redusere usikkerhet rundt kvaliteten på arbeidet.

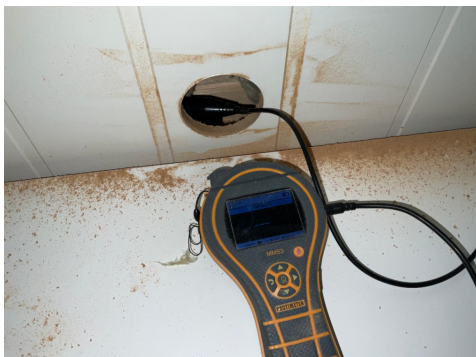
## 2.ETASJE > BOD/ VASKEROM

- Uegnede materialer må fuktbeskyttes/utskiftes.

Panelte vegger bak vask bør beskyttes med våtromsplate eller annet egnet materiale for å redusere risikoen for fuktskader på vegg og underliggende konstruksjoner. Uegnede materialer i våtsone kan føre til fuktopptak, råte og følgeskader over tid.

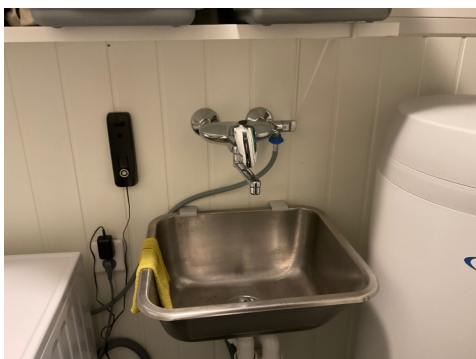
## 2.ETASJE > BOD/ VASKEROM

Det er sprekker i fuger i overgang gulv/vegg. Dette kan tyde på at gulv har «satt seg». Fare for brudd i bakenforliggende membransjikt. Eier opplyser at sprekk skal fuges.

- Til tross for avviket i fall/høydeforskjell til sluk, vil gulvet fortsatt kunne lede vann mot sluket, men med redusert effektivitet. Dette kan potensielt øke risikoen for vannansamling i enkelte områder av badet.

Det bør etableres en egnet terskel eller sokkel mot entre for å hindre vannlekkasje til tilstøtende rom.

Sprekker i fugene mellom gulv og vegg bør utbedres, og det anbefales å undersøke om membranen bak er intakt. Dersom membranen er skadet, må denne repareres for å unngå risiko for vanninntrengning og følgeskader i konstruksjonen.

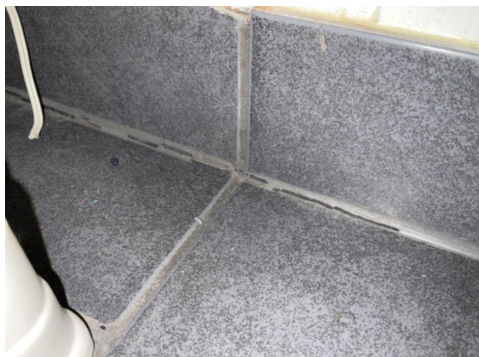
## 2.ETASJE > BOD/ VASKEROM

Konsekvensen av manglende dokumentasjon og at mer enn halvparten av forventet brukstid er passert, er økt risiko for at membranen kan ha begrenset effekt, noe som kan føre til lekkasjer og fuktskader i omkringliggende konstruksjoner.

Det bør innhentes dokumentasjon på utførelsen av membranløsningen.

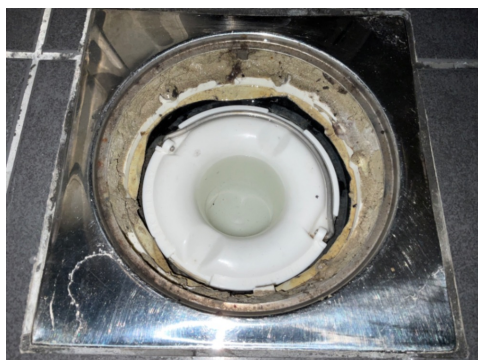
## 2.ETASJE > BOD/ VASKEROM

Det ble foretatt hulltaking i vegg mot vaskerom, fra tilstøtende kjøkken. Hulltaking er foretatt, uten å påvise unormale forhold. Det ble ikke avdekket tegn til skader. Målingene viste på befaringsdagen normale fuktverdier.
