# Tilstandsrapport

Enebolig

Vestre Andebu vei 187, 3158 ANDEBU

Befaringsdato: 28.08.2025

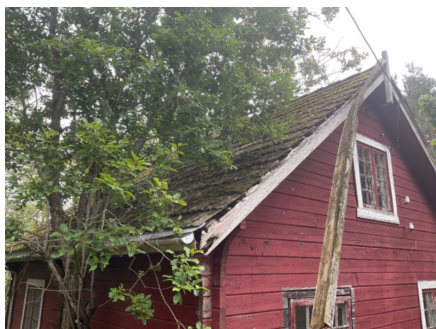
Taktekingen har store skader, er av eldre dato og har oppbrukt sin levetid.  
Taktekingen innehar ikke de egenskaper som stilles til takteking med tanke på tetthet.

Taktekking.

Takstein, taklekker og underlagspapp må skiftes for å sikre tilstrekkelig tetthet og forhindre vanninntrenging og påfølgende fuktskader.

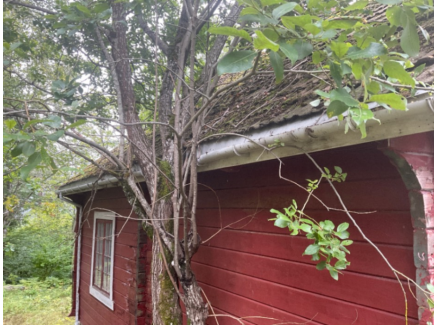
Takrenner og nedløp har skader og oppretholder ikke sin tiltenket funksjon.

Takrenner og nedløp

Takrenner og nedløp må i sin helhet skiftes for å lede vann bort fra konstruksjonen, slik at ikke konstruksjonen får vann og fuktskader.

Snøfangere må monteres for å unngå fare for snø- og isras som kan skade personer eller eiendom.

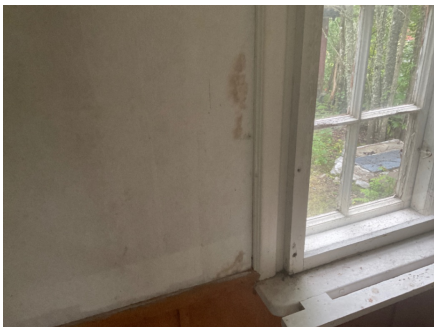
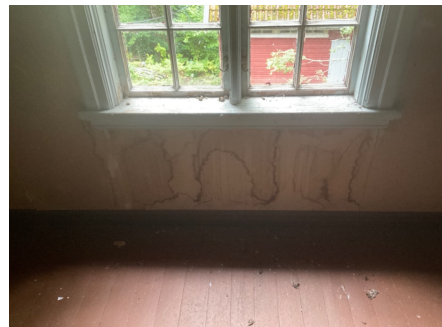
Det er fuktskjolder på innvendige vegger. Dette tyder på at det er fuktgjennomtrenging gjennom yttervegger.

Fuktskjolder på innvendige vegger.

Det vil antagelig ikke være kostnadssvarende, eller oppnås tilfredstillende resultat ved lokalutbedringer. Riving og gjenoppbygging anbefales.

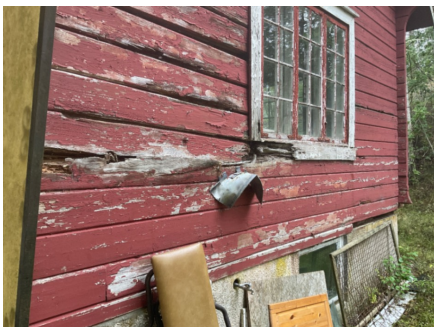
Veggkonstruksjonen har store råteskader og begynnende utgliding.

Råte på utvendige vegger.

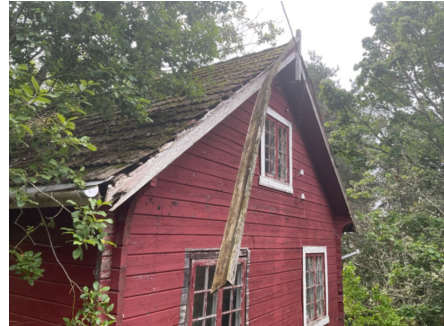
Takkonstruksjon med råte.

Deler av konstruksjonen med råte må skiftes ut. En anbefalt løsning er å rive og gjenbygge takkonstruksjonen. Dette vil gi mulighet for å isolere konstruksjonen etter dagend krav,

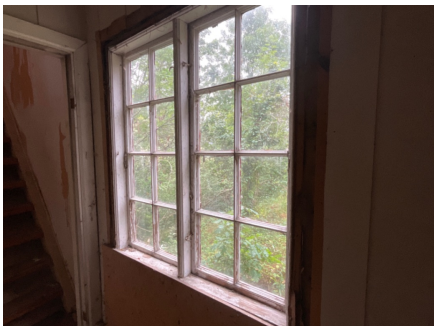
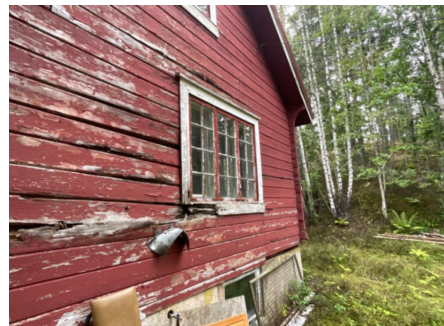
Vinduer

Alle vinduene må skiftes.

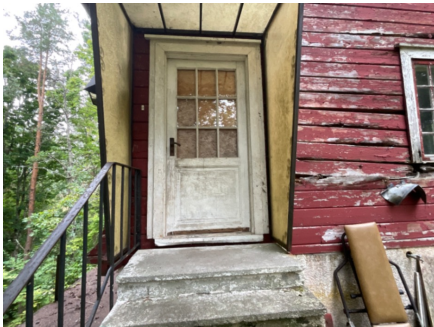
Inngangsdør.

Døren må skiftes.

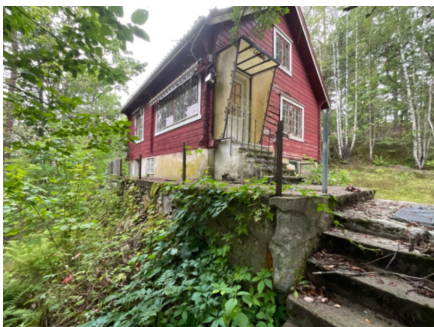
Betongplattingen har sprekker, skjevheter og mangler rekkverk.

Betongplattung.

Sprekker og skjevheter bør utbedres og rekkverk må monteres.

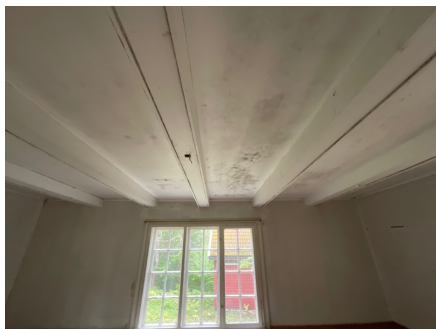
Alle innvendige overflater har høy slitasjegrad. Det er fuktskjolder og svertesopp på innvendige overflater.

Muggsopp på innvendige overflater.

Alle innvendige overflater bør oppgraderes eller skiftes ut.

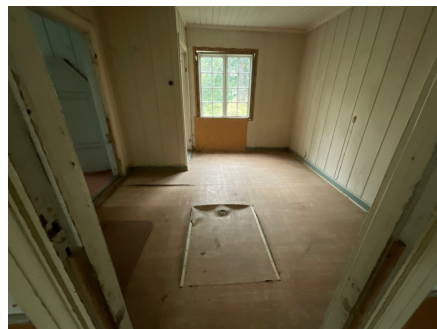
Innvendige overflater med høy slitasjegrad.

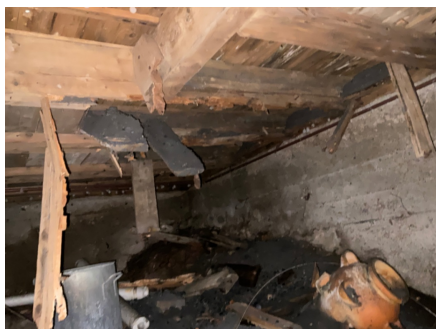
- Målt høydeforskjell på over 30 mm gjennom hele rommet. Tilstandsgrad 3 gis med bakgrunn i standardens krav til godkjente måleavvik.

Bjelkelag med råte

Bjelkelag ned mot kjeller må skiftes ut for å fjerne råte. Bjelkelag på loft bør oppgraderes og rettes opp.

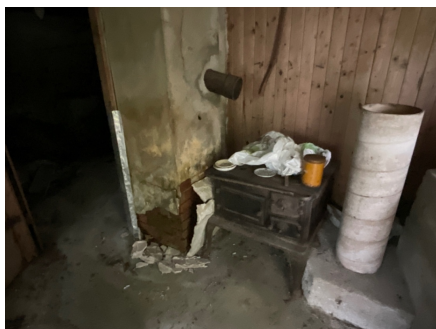
Vedovn i kjeller. Ikke koblet til pipe.

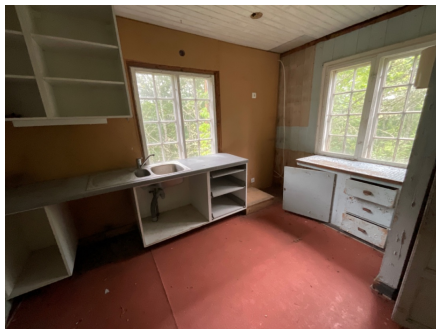
Kjøkken.

Kjøkkenet må oppgraderes med skifte av kjøkkeninnredning for å være funksjonelt som kjøkken.

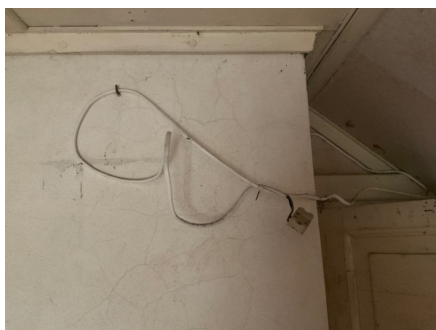
Løse ledninger.

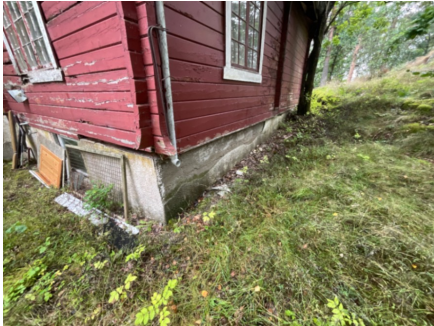
Grunnmuren har noe riss og sprekker. Det er puss og malingsavskalling på utvendig grunnmur.

Det er sprekker i grunnmur.

Sprekker i grunnmur kan være indikasjon på setninger eller bevegelser i grunn. Større sprekker eller sprekker i bevegelse kan på sikt svekke konstruksjonen og skape skjevheter,

Utvendig grunnmur.

Løs murpuss og maling bør fjærner og erstattes med ny puss og maling. Dette for å gjøre grunnmuren motstandsdyktig mot fukt og vannintrenging.

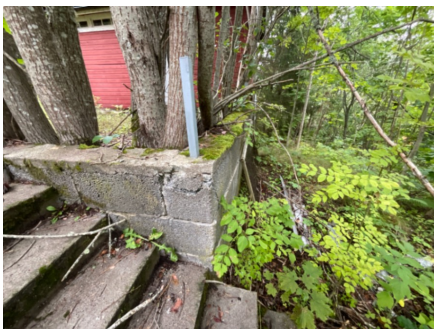
- Det er påvist større sprekker og/eller skjevheter i muren.

- Forstøtningsmuren må rives og ny mur bygges.

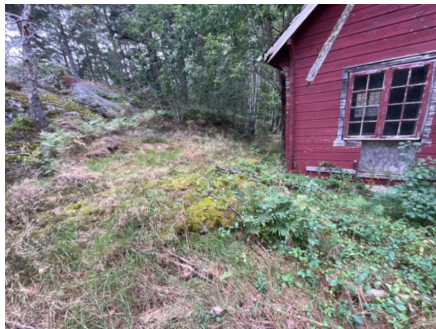
Terrenget rundt boligen er skrånet. Omkringliggende terreng på baksiden av boligen faller mot eiendommen og boligen.

Terrenghorhold som faller mot boligen fordrer en velfungerende drenering for å minske fukttrykket mot boligens grunnmur.

Terreng som faller mot boligen

Terreng som faller mot boligen fordrer en velfungerende drenering og utvendig fuktsikring for å minske fukttrykket mot boligens grunnmur. Ved stort fukttrykk mot grunnmur vil det være risiko for at vann eller fuktighet kan trenge inn i grunnmur og skape fuktighet i konstruksjonen. Dagens krav til fallforhold på terreng rundt boligen sier at terreng rundt byggverk skal planeres med fall utover minimum 1:50 i en avstand på minimum 3 m. Hvor terrenget gjør dette vanskelig, kan alternative tiltak være fall langs veggen, avskjæringsgrøfter o.l.

Takvann må ledes bort i rør eller så langt bort fra byggverket at det ikke fører til fuktpåkjenning av bygningsdeler under terreng.

Om mulig bør det foretas terrengsjustering slik at terrenget faller bort fra boligen.
