# Tilstandsrapport

Enebolig

Dølavegen 12 A, 5517 HAUGESUND

Befaringsdato: 30.10.2025

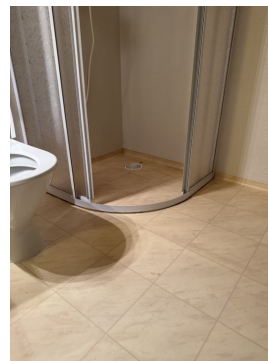
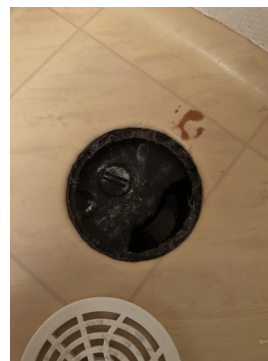
- Manglende oppgradering av våtrommet medfører høy risiko for at konstruksjonene ikke vil tåle vanlig bruk av vann eller lekkasjer. Dette kan føre til fuktskader på tilstøtende konstruksjoner.

Manglende dokumentasjon og høy alder på våtrommet medfører økt risiko for skjulte fuktskader og lekkasjer, samt at eventuelle skader kan oppstå plutselig og uten forvarsel.

Fast oppkant i dusj og manglende fall på gulvet gir ytterligere risiko for at vann ikke ledes til sluk, noe som kan føre til vannskader i omkringliggende konstruksjoner.

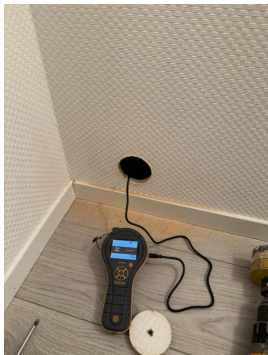
## ETASJE > BAD

- Det er påvist at høydeforskjell fra topp slukrist til gulv/synlig topp membran ved dørterskel er mindre enn 25 mm.
- Det er påvist at noen fliser har bom (hulrom under).
- Det er påvist avvik i fallforhold til sluk i forhold til krav i forskrift på byggetidspunktet.

Det er ikke fall i forhold til krav/anbefalinger fra byggeåret. Våtrom skal ha sluk og gulv med tilstrekkelig fall mot sluk for de deler av gulvet som blir utsatt for vann i brukssituasjonen. Rom med sluk skal være utformet slik at eventuelt lekkasjevann ledes til sluk. Det er ikke 25mm fra topp sluk til topp synlig membran ved terskel. Noe bom i flis. Dette betyr i korte trekk at ikke hele flisen har kontakt med underlaget og vil således være svak for støt. Flisen kan også løsne i aktuelt område.

- Til tross for avviket i fall/høydeforskjell til sluk, vil gulvet fortsatt kunne lede vann mot sluket, men med redusert effektivitet. Dette kan potensielt øke risikoen for vannansamling i enkelte områder av badet.

- Et bad med manglende/ redusert fall til sluk blir mindre funksjonelt og sikkert for brukeren. Dette kan medføre stående vann på gulvet, vann som ikke ledes effektivt til sluket, økt risiko for at vann renner ut av rommet og redusert sklisikkerhet på gulvet.
- Dersom tiltaket ikke utføres, kan dette over tid føre til at flisene løsner eller sprekker, spesielt ved belastning eller bevegelser i konstruksjonen.
- Selv om bom eller hull lyd ikke alltid er et umiddelbart problem, bør det overvåkes nøye før eventuell utvikling i sprekker i flisfuger e.l. oppstår. Dette må en foreta tiltak for, for å begrense utviklingen.

Bom i fliser bør utbedres for å hindre at fliser løsner eller skades, da dette kan føre til vanninntrenging i underliggende konstruksjoner og økt risiko for fuktskader.

Det bør fremskaffes dokumentasjon på utført membran og tettesjikt, samt slukløsning. Manglende dokumentasjon og usikker tilstand medfører økt risiko for at membran og sluk kan være mangelfullt eller ufagmessig utført, noe som kan føre til lekkasjer og fuktskader i omkringliggende konstruksjoner.
