# Tilstandsrapport

Tomannsbolig

Paulsrudvegen 60, 2223 GALTERUD

Befaringsdato: 31.03.2025

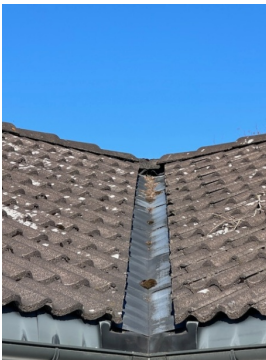
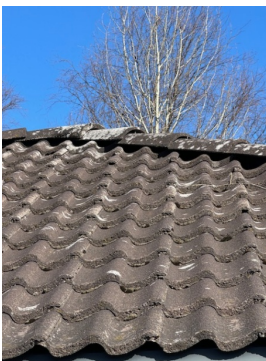
- Overvåk tilstanden jevnlig. For å få tilstandsgrad 0 eller 1 må tekkingen skiftes ut, men tidspunktet for når dette er nødvendig er vanskelig å si noe om.

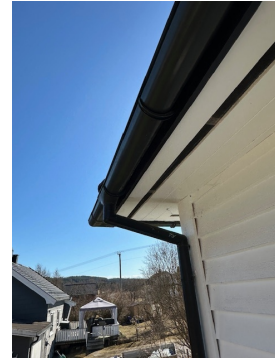
#### ! TG 2 Nedløp og beslag

Forkantblekk, takrenner og nedløp i lakkert metall. Takrenner og nedløp fra 2006.

- Det er ikke krav om utbedring av snøfangere opp til dagens krav.

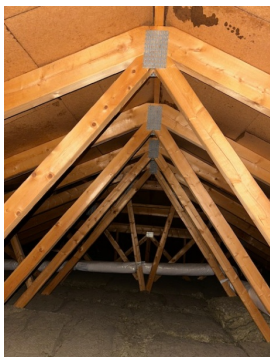
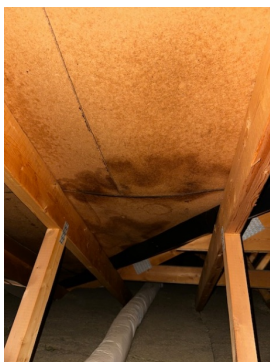
#### ! TG 2 Takkonstruksjon/Loft

Valmet tak i trekonstruksjoner isolert med 20 cm mineralull. Luftig og tørt. Eldre fuktmerker v/gradrenner.

- Det er påvist avvik rundt gjennomføringer i takflaten.
- Eldre fuktmerke v/gradrenne.

Overvåk tilstanden og sjekk om det er lekkasje i beslag.

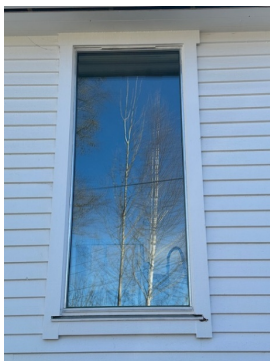
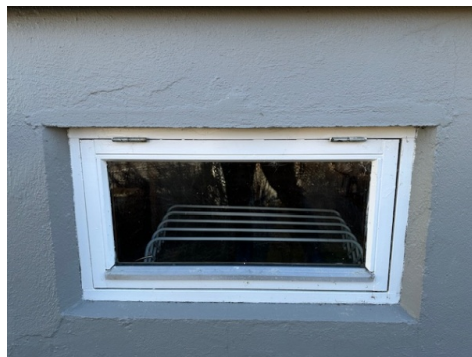
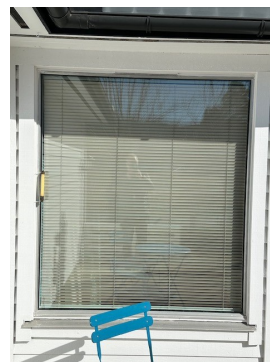
## ! TG 2 Vinduer

Malte trevinduer med 3-lags isolerglass og ventil i karm.

Det bør påregnes utskifting av vinduene, da vinduer har en normal levetid på 20-30 år.

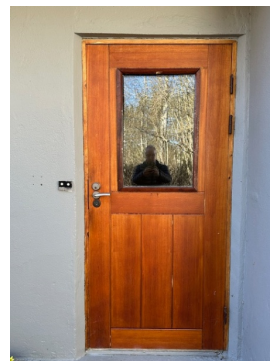
## ! TG 2 Dører

Teak inngangsdør med glass i dørblad samt to terrassedør med 3-lags isolerglass.

Det må påregnes en oppgradering.

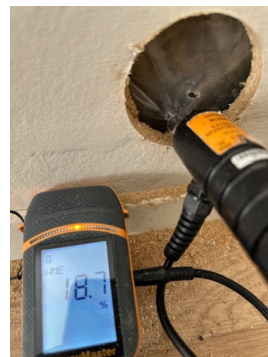
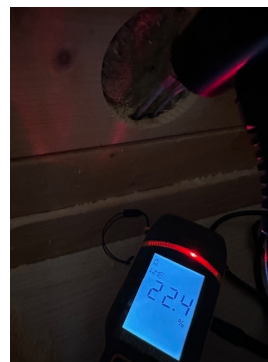
## TG 2 Rom Under Terreng

Det er boret hull i utforet grunnmur i underetasje i hobbyrom og soverom i utleiedel. Fuktmåling med pigger inne i veggen - mot grunnmur. Det påvises noe fukt over normalen.

- Det er gjennom hulltaking påvist høyt fuktnivå inne i trekonstruksjonen i hulltakingen, men ikke påvist fuktskader i dette området. Høy luftfuktighet kan over tid føre til muggvekst eller sverting av materialer. Samtidig kan materialer og konstruksjoner bli ødelagt.

- Det påviste fuktnivå gir grunn til å overvåke konstruksjonen jevnlig for å se utvikling over tid, og eventuelt foreta tiltak for å unngå fuktskader.

Kontroller drenerør.

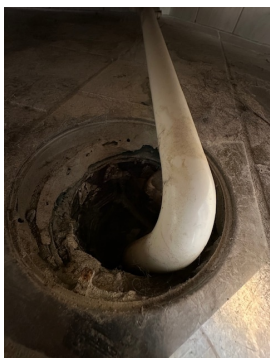
### ! TG 2 Sluk, membran og tettesjikt

- Sluket må sjekkes og rengjøres jevnlig.
- Overvåk tilstanden jevnlig. For å få tilstandsgrad 0 eller 1 må slukløsningen skiftes ut og sannsynligvis må også membransjiktet skiftes/utbedres. Det er imidlertid vanskelig å si noe om tidspunktet for når dette er nødvendig.

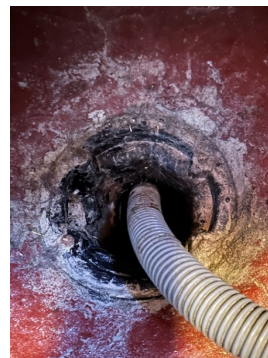
### ! TG 2 Sluk, membran og tettesjikt

- Overvåk tilstanden jevnlig. For å få tilstandsgrad 0 eller 1 må slukløsningen skiftes ut og sannsynligvis må også membransjiktet skiftes/utbedres. Det er imidlertid vanskelig å si noe om tidspunktet for når dette er nødvendig.

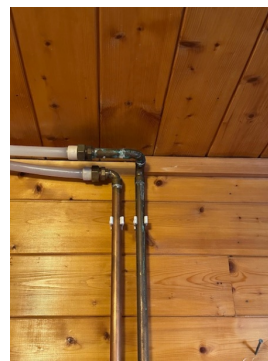
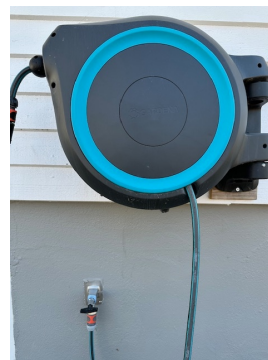
### ! TG 2 Vannledninger

- Det er ikke behov for utbedringstiltak siden anlegget fungerer i dag, men ut ifra alder kan skader plutselig oppstå på eldre anlegg.

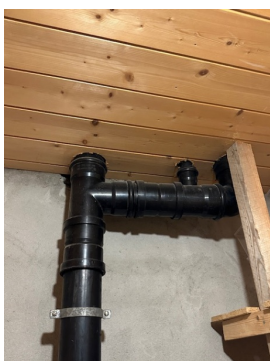
### ! TG 2 Avløpsrør

Avløpsrør av plast

- Det er ikke behov for utbedringstiltak siden anlegget fungerer i dag, men ut ifra alder kan skader plutselig oppstå på eldre anlegg.

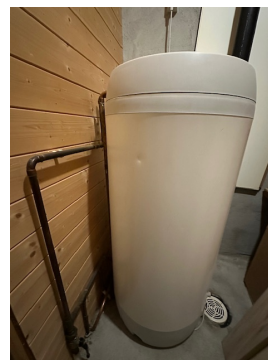
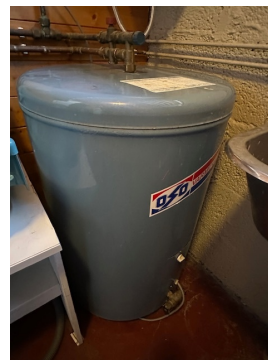
## TG 2 Varmtvannstank

150 l varmtvannsbereder fra byggeår , plassert i vaskerom hoveddel.  
200 l varmtvannsbereder fra 2012, plassert i bod m/sluk i utleiedel.

- Det er ikke behov for utbedringstiltak siden tanken fungerer i dag, men ut ifra alder kan skader plutselig oppstå på eldre tanker.

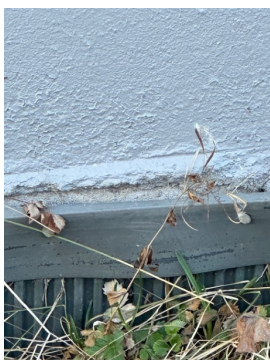
### TG 2 Fuktsikring og drenering

- Overvåk tilstanden jevnlig. For å få tilstandsgrad 0 eller 1 må dreneringen skiftes ut, men tidspunktet for når dette er nødvendig er vanskelig å si noe om.
