# Tilstandsrapport

Boligbygg med flere boenheter

Kristian IV gate 21, 4612 KRISTIANSAND S

Befaringsdato: 20.08.2025

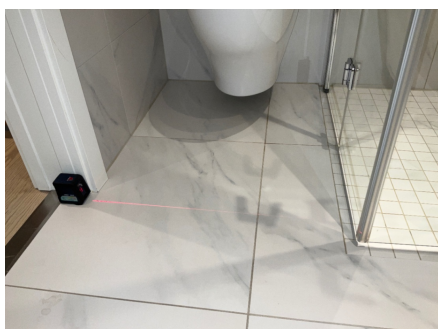
På gulvet er det fliser med vannbåren gulvvarme. Det er ca. 30 mm. fall fra flis ved dør til topp slukrist i dusjen. Dusjnisen er nedsenket med 10 mm.

Fall fra dør til nedsenk.
