# Tilstandsrapport

Boligbygg med flere boenheter

Kristian IV gate 21, 4612 KRISTIANSAND S

Befaringsdato: 20.08.2025

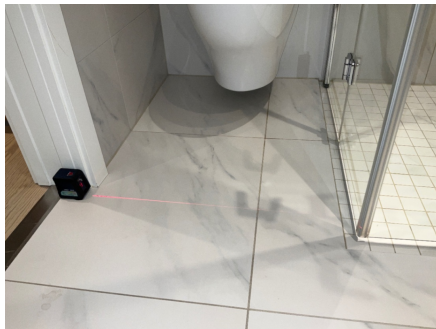
På gulvet er det fliser med vannbåren gulvvarme. Det er ca. 30 mm. fall fra flis ved dør til topp slukrist i dusjen. Dusjnisen er nedsenket med 10 mm.

Fall fra dør til nedsenk.

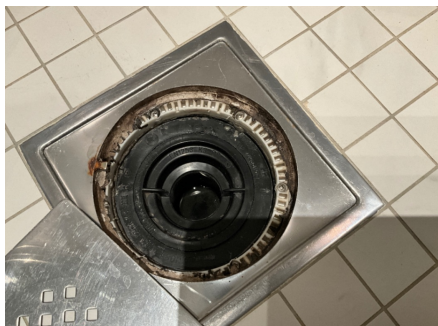
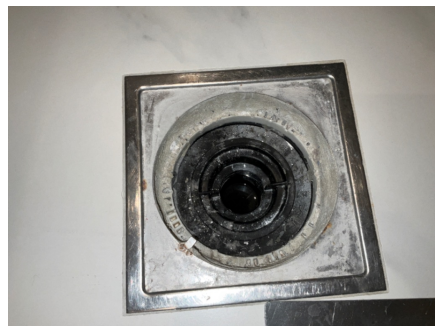
Det er plastluker og smøremembran med dokumentert utførelse.
