Tilstandsrapport

Enebolig

Langåsen 13, 1730 ISE

Befaringsdato: 24.03.2025

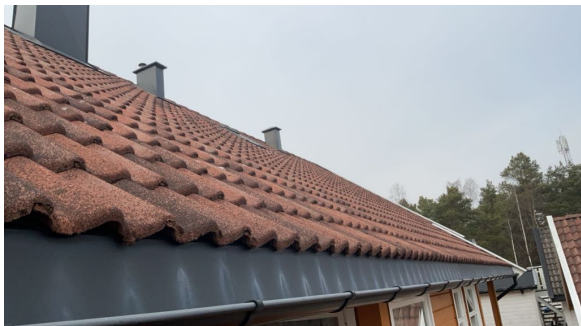
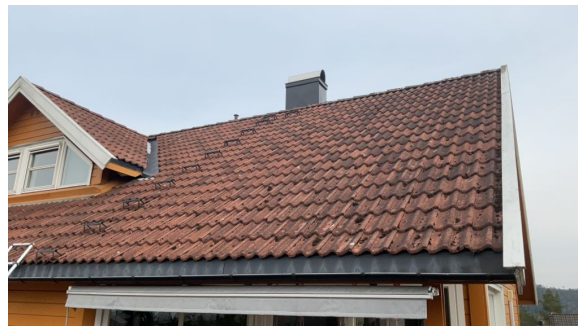
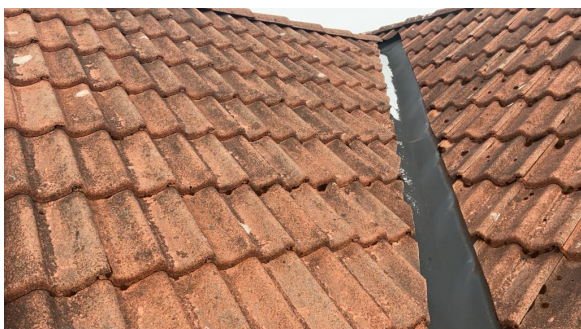
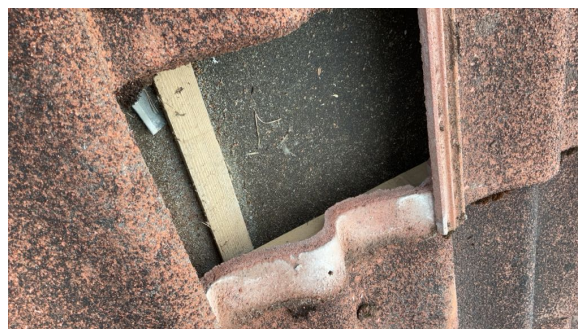
TG 2 Nedløp og beslag

Takrenner, nedløpsrør og beslag av plastbelagt stål.

Det bør vurderes å montere snøfangere for å hindre risiko for snøras som kan medføre skade.

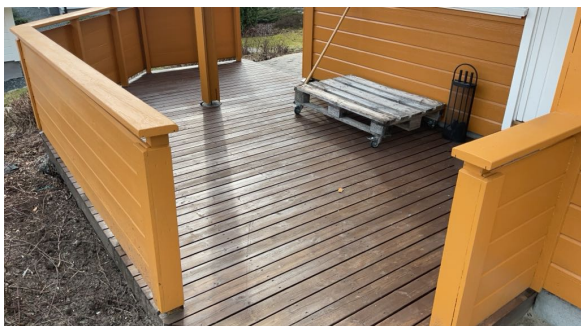
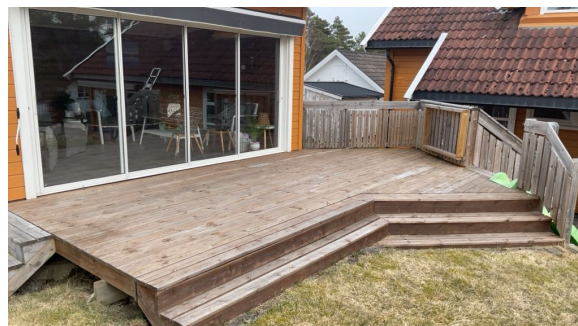
TG 3 Utvendige trapper

Ved inngangspartiet og sommerstue er det trapper i trekonstruksjoner.

- Rekkverk må monteres for å lukke avviket.

Kostnadsestimat: Under 10 000

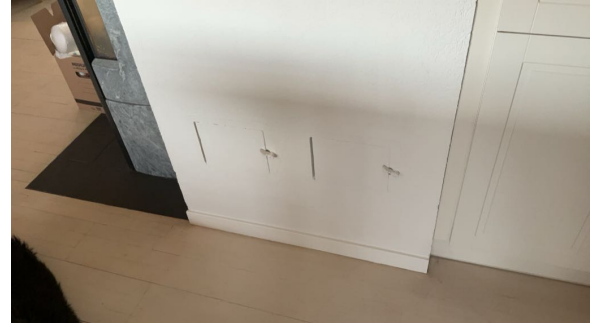
Ildfast plate mangler på gulvet under sotluke/feieluke på pipe.

- Det anbefales å montere ildfast plate under luker på pipe.

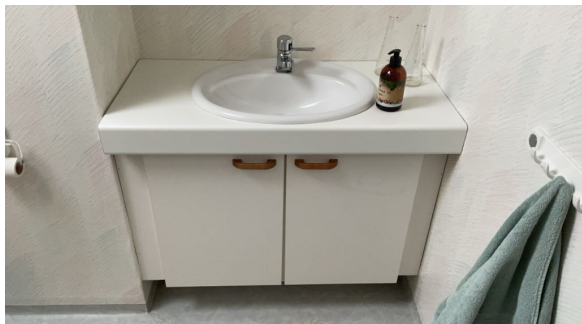
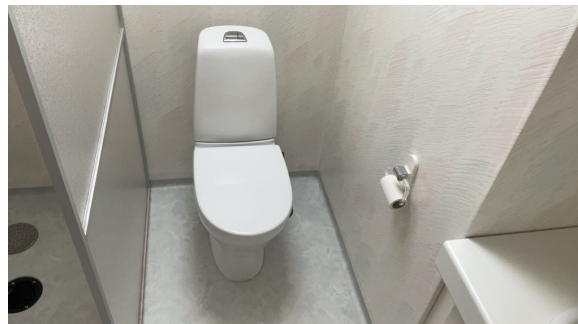
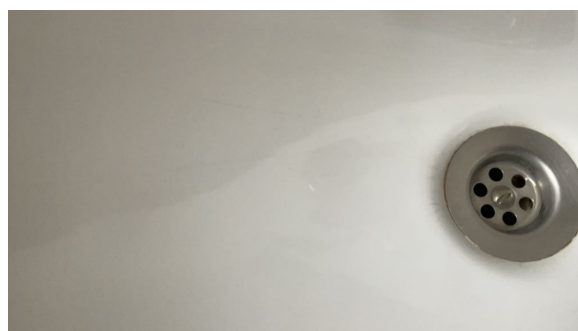
- Det er påvist riss/sprekker i utstyr på våtrommet.

Det er påvist riss/sprekker i servant.

- Det er ikke behov for utbedringstiltak.

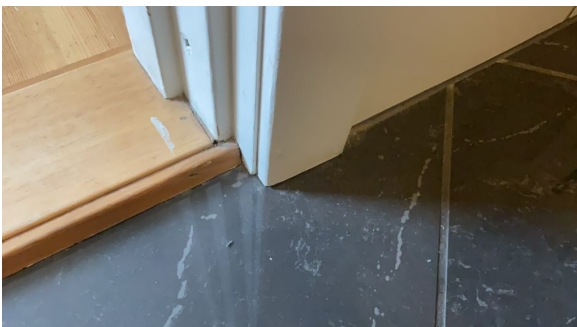
Lister bør heves for å hindre skader ved vannsøl.

Lister bør heves for å hindre skader ved vannsøl.

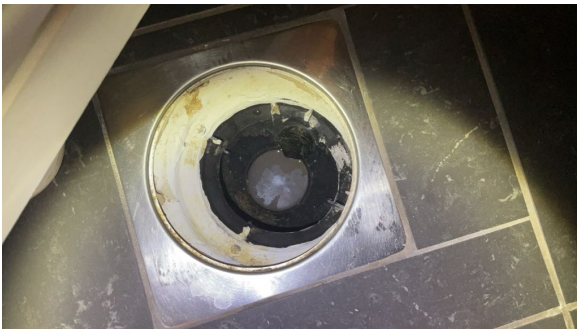
- Det er påvist mangelfull/feil utførelse rundt rørgjennomføringer e.l. som gir fare for fukt i konstruksjonen i våtsone.
- Det er rundt sluk påvist en ikke-fagmessig utførelse av membran/tettesjikt/klemring.

Sluket uten klemring på membranen. Det kan fort bli problematisk om sluket tetter seg. Da kan vann trenge inn under membran.

- Overvåk konstruksjonen jevnlig. For å få tilstandsgrad 0 eller 1 må løsningen utbedres, men tidspunktet for når dette er nødvendig er vanskelig å si noe om.
- Løsningen/utførelsen rundt rørgjennomføringer gir fare for fukt inn i konstruksjoner.

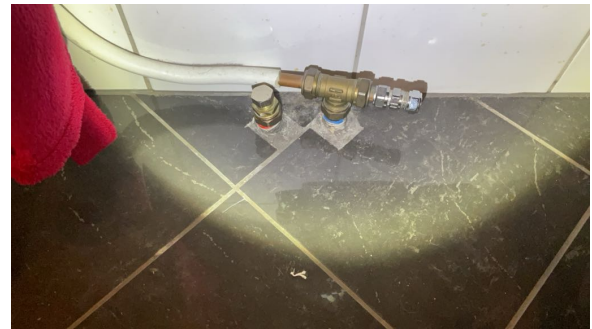
Utilfredstillende tetting ved rørgjennomganger

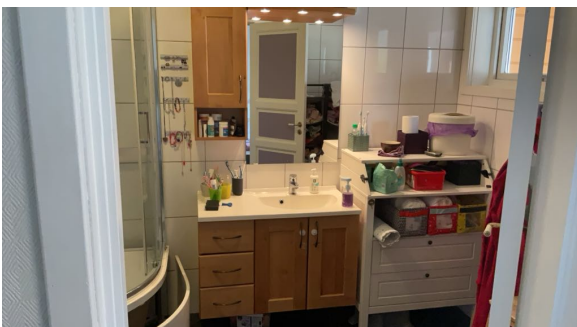
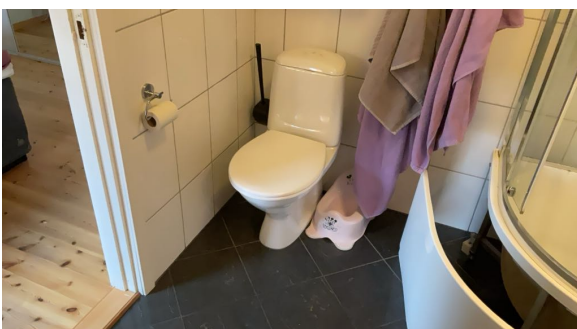
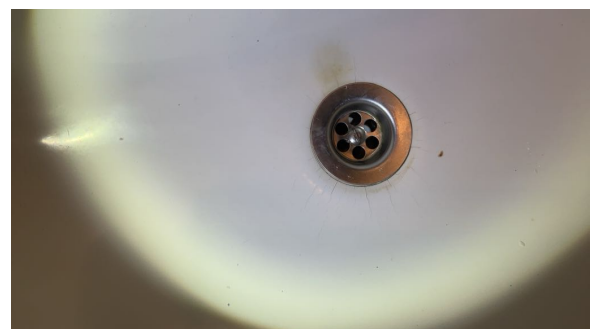
- Det er påvist riss/sprekker i utstyr på våtrommet.

Det er påvist riss/sprekker i servant.

- Det er ikke behov for utbedringstiltak.

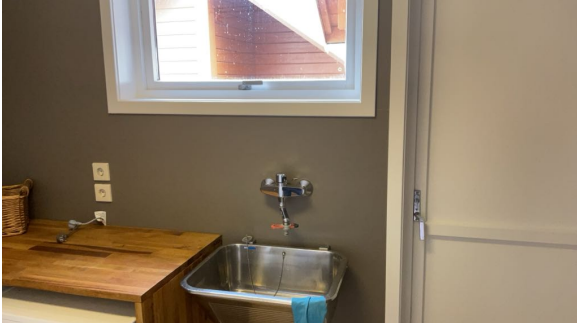
- Det er vindu/dør med ikke fuktbestandige materialer i våtsonen (ved vask, dusj, badekar, osv.), løsningen eller byggematerialet er uegnet

Det er vindu og dør med ikke fuktbestandige materialer i våtsonen.

- Uegnete materialer må fuktbeskyttes/utskiftes.

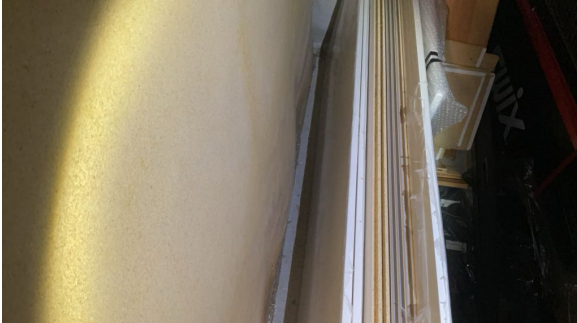
Kjølerom er en risikokonstruksjon fordi de skaper spesielle utfordringer knyttet til fukt. Feil i oppbygging, plassering av dampsperre eller mangelfull lufting rundt konstruksjonen er vanlige årsaker til fuktskader. Derfor er det viktig med riktig konstruksjon og jevnlig vedlikehold for å redusere risikoen.

- Det er påvist skade som følge av angrep av fukt/råte.
- Konstruksjonen har indikasjoner på feil konstruksjon og bør undersøkes ytterligere eller det må innhentes dokumentasjon på valgt løsning.

Det er påvist skade/svelling som følge av fukt.

- Gjennomføre ytterligere undersøkelser og foreta utbedring av skade.

Kostnadsestimat: 50 000 - 100 000

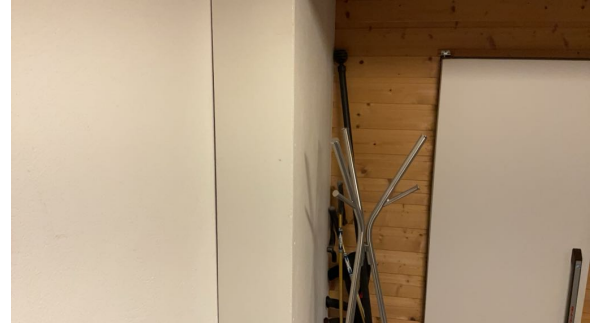
Luftespalte er tettet og hindrer fri luft gjennomstrømning rundt kjølerom.
