# Tilstandsrapport

Boligbygg med flere boenheter

Rakkeveien 23 , 3294 STAVERN

Befaringsdato: 16.02.2026

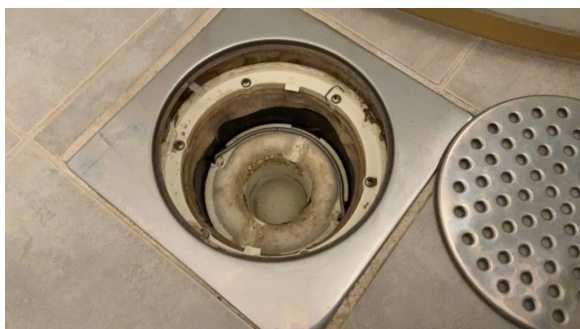
Plastsluk og synlig membran som ligger i klem i sluk.

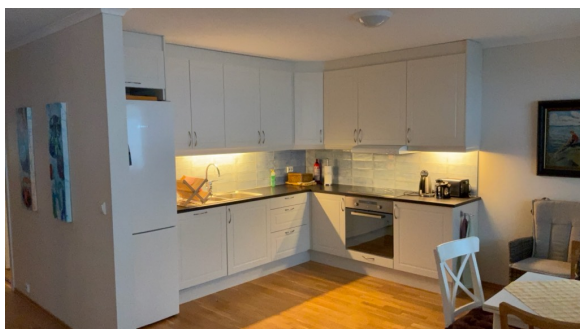
Kjøkken ligger sammen med stue. Det er fra byggeår. Det er parkett på gulv, fliser og malte flater på vegger, og malt himling. Innredning fra Norema av MDF/spon/kryssfiner og med profilerte fronter. Benkeplate av MDF/Laminat. Det er innebygde hvitevarer som induksjonstopp, stekeovn og oppvaskmaskin. Frittstående kjøleskap. Komfyrvakt er montert etter befaring i 2026.

- Det er ikke påvist tegn på at det er montert lekkasjedeteksjon ved oppvaskmaskin/oppvaskkum, dette er et krav på kjøkkenet ut ifra alder.

Vann slår seg ikke av ved vannlekkasje og kan forårsake vannskader på overflater og konstruksjoner.

- Det bør monteres lekkasjedeteksjon ved oppvaskmaskin/oppvaskkum.

Montere lekkasjestopper/vannføler.

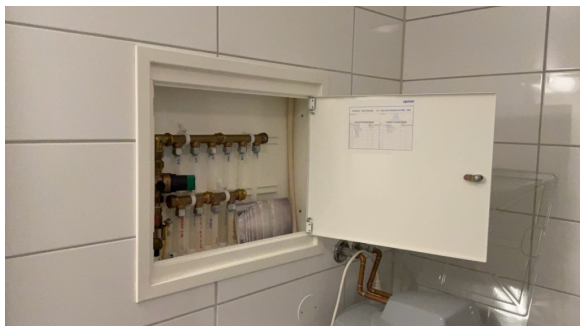
Det er montert plastrør og rør i rør system i leiligheten. Fordeler skap er plassert på bad/vaskerom. Hovedkran er plassert i rør i rør skap.
