# Tilstandsrapport

Enebolig

Arnold Rørholts veg 43 , 2114 DISENÅ

Befaringsdato: 15.05.2026

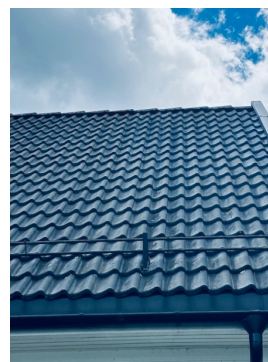
Tak tekket med betongtakstein fra byggeår. Siden taket (takkonstruksjon, takteking og skorstein) kun er observert fra bakkenivå, er vurderingen begrenset av dette. Det er ikke sikkerhetsmessig forsvarlig å bevege seg ut på taket eller observere fra stige. Selv om det ikke er avdekket skader under befaringen, betyr ikke dette at det ikke foreligger skader som en besiktigelse på taket kan avdekke. Vær oppmerksom på denne risikoen. En undersøkelse av taket kan utføres av en fagperson under tilstrekkelige sikkerhetsforhold.

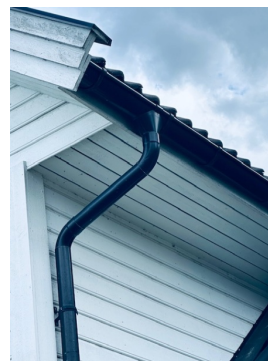
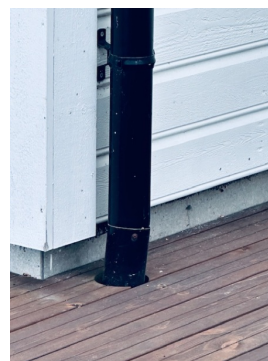
### TG 1 Nedløp og beslag

Forkantblekk, takrenner og nedløp i lakkert metall. Snøfangere på deler av tak..

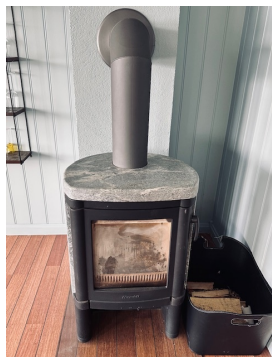
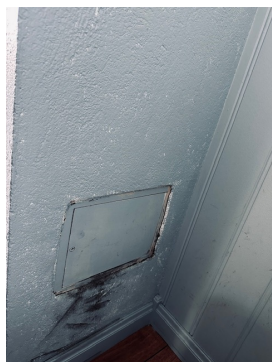
Enløps elementpipe i lecastein med kleberstein peisovn m/glassdør i stue. Feierluke i stue.

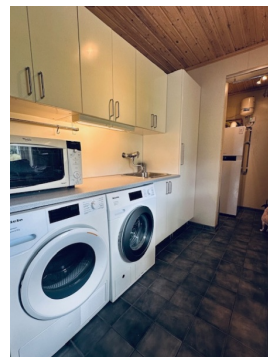
### 📍 TG 2 Ventilasjon

- Elektrisk avtrekksvifte bør monteres for å lukke avviket.

**Kostnadsestimat: Under 20 000**

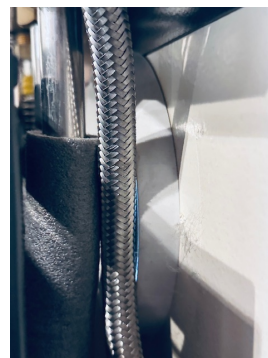
Det er boret hull i vegg. Fuktmåling med pigger inne i vegg - mot vaskerom. Det påvises ikke fukt over normalen.
