# Tilstandsrapport

Enebolig

Trøahaugvegen 55, 7870 GRONG

Befaringsdato: 11.04.2025

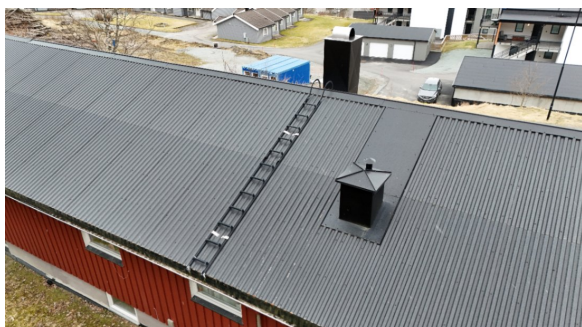
### Nedløp og beslag

Takrenner og beslag trolig fornyet ved skifte av tak i 2005. Framstår i bra stand.

Konsekvensen av manglende snøfangere kan være at det utgjør en risiko for de som ferdes ved/under et slik tak ved ras av snø.

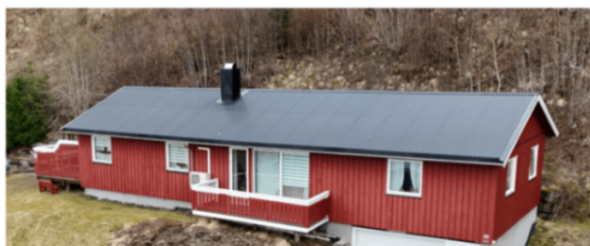
## Veggkonstruksjon

Veggene har bindingsverkskonstruksjon fra byggeår. Fasade/kledning har stående bordkledning.
