Trøahaugvegen 55, 7870 GRONG

**Grong - Enebolig på ett plan med flott utsikt. 3 stk. soverom. Garasje i u.etg. Gangavstand til sentrum, skole og bhg.**

Befaringsdato: 11.04.2025

# Tilstandsrapport

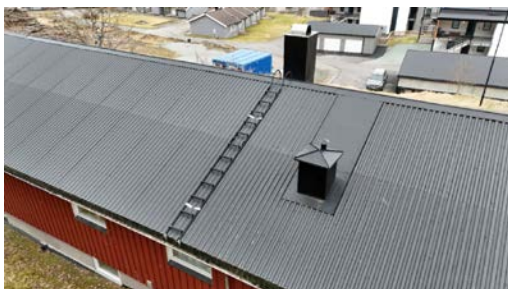
### Nedløp og beslag

Takrenner og beslag trolig fornyet ved skifte av tak i 2005. Framstår i bra stand.

Konsekvensen av manglende snøfangere kan være at det utgjør en risiko for de som ferdes ved/under et slik tak ved ras av snø.
