Tilstandsrapport

Tomannsbolig

Bjørkegutua 132, 2847 KOLBU

Befaringsdato: 27.05.2024

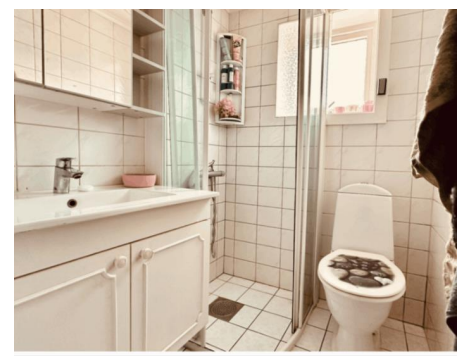
1 ETASJE > BAD

TG IU Tilliggende konstruksjoner våtrom

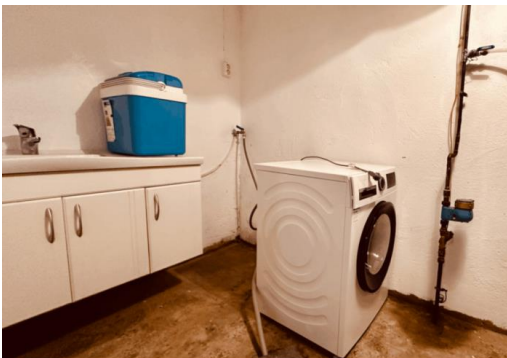
KJELLER > VASKEKJELLER LEILIGHET 1

TG 1 Overflater vegger og himling

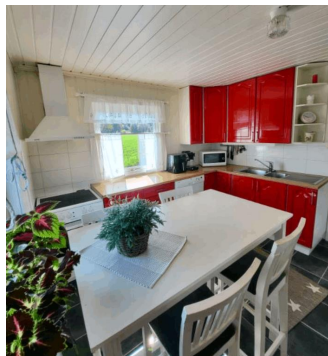
2 ETASJE > KJØKKEN

TG 1 Avtrekk

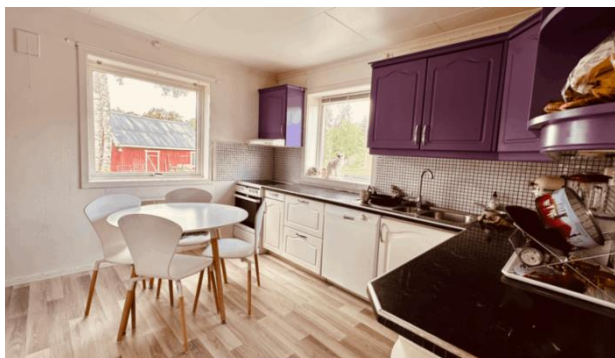
1 ETASJE > KJØKKEN

TG 1 Avtrekk
