# Tilstandsrapport

Kirkegårdsgata 11 A, 0558 OSLO

# gnr. 228, bnr. 119, snr. 2

Rapportdato: 09.05.2025

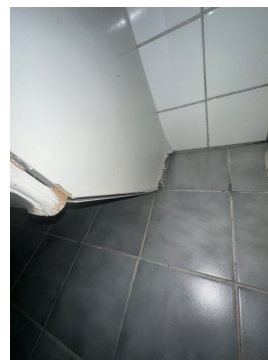
Fuktskader på innredning.

Utskifting av servantskap bør påberegnes.

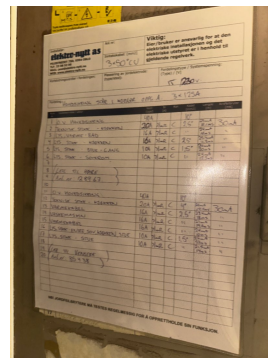
Kursoversikt i sikringsskap
