# Tilstandsrapport

Kirkegårdsgata 11 A, 0558 OSLO

# gnr. 228, bnr. 119, snr. 2

Befaringsdato: 06.05.2025

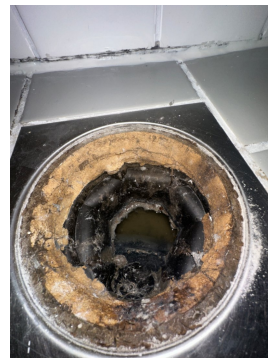
Det er synlige sprekkeformasjoner rundt sluk, konstruksjonen med tettesjikt fremstår som utdatert.

- Våtrommets tettesjikt/membran står foran utbedring/utskifting.

Sluk i plast, plassert i dusjnisje

Kostnadsestimat: 100 000 - 300 000

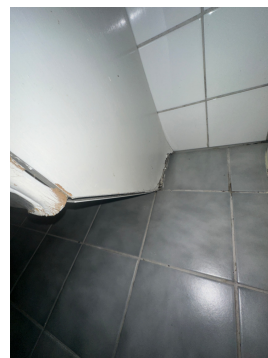
Fuktskader på innredning.

Utskifting av servantskap bør påberegnes.

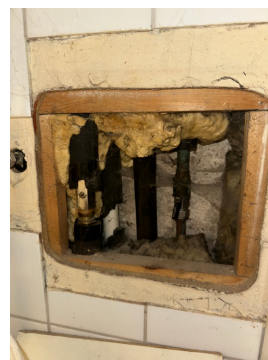
- Mer enn halvparten av forventet brukstid er passert på innvendige  
vannledninger.
- Det er avvik:

Rørapplegg under servant på bad.

Eldre vanntilførsel på kjøkken og bad  
bør vurderes av en fagmann,  
da sjansen for at lekkasje kan oppstå  
er større med eldre rør.

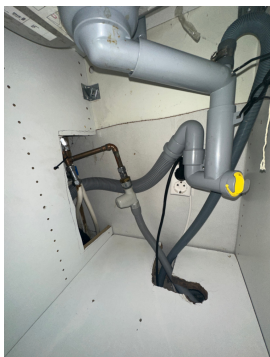
Røropplegg i kjøkkenbenk

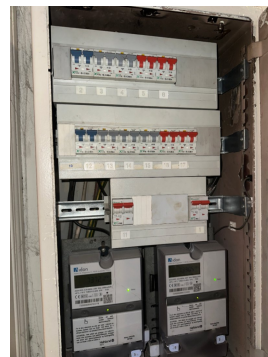
Anlegget er utdatert og er preget av alderdom. Den generelle tilstanden på det elektriske anlegget er god.

Sikringsskap med automatsikringer.

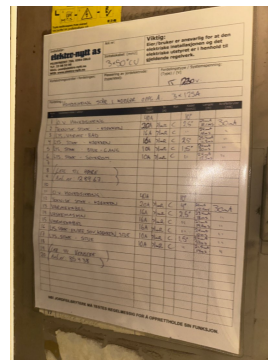
Kursoversikt i sikringsskap
