# Tilstandsrapport

Enebolig

Sagaveien 33 A, 3274 LARVIK

Befaringsdato: 20.08.2025

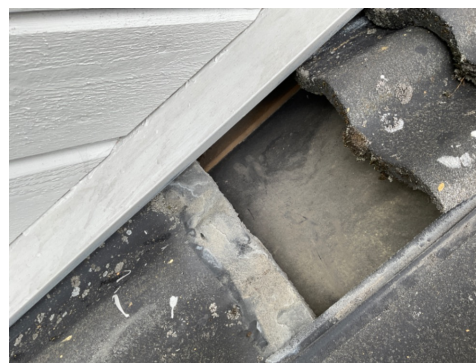
Undertak på høyre side av arken

- Mer enn halvparten av forventet brukstid er passert på taktekingen.
- Mer enn halvparten av forventet brukstid er passert på undertak.
- Det er enkelte knekte taksten.
- Det er påvist andre avvik:

Ny eier må forvente at utskifting av takteking og undertak nærmer seg og at det må gjøres undersøkelser av folien på arken.

- Knekte takstein må skiftes.
- Andre tiltak:
  - Når takteking og undertak begynner å bli gamle, øker risikoen for lekkasjer, noe som kan føre til omfattende og kostbare reparasjoner av underliggende konstruksjoner dersom en ikke foretar tiltak på konstruksjonene før dette oppstår.

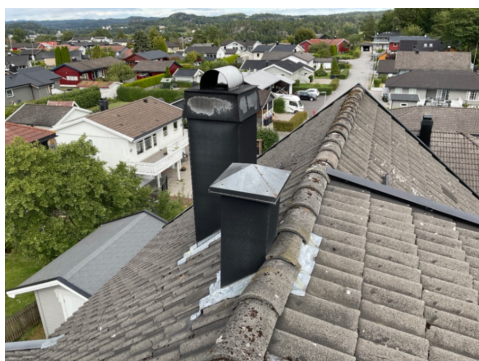
Pipebeslag

Ny eier må vurdere bortledning av vann fra nedløp, og forvente at utskifting av takrenner og beslag nærmer seg.

Konsekvensene kan være stor påkjenning av vann på grunnmuren med fare for fuktinntrengning og påfølgende vann, sopp eller råteskade.

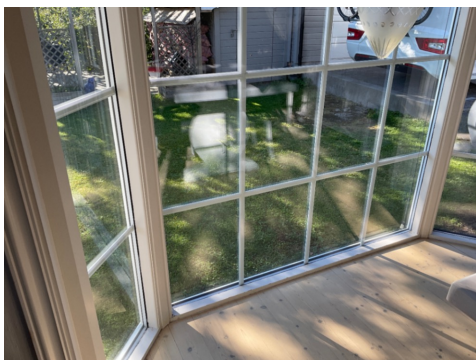
Karnapp

- Karmene i vinduer er slitte og det er sprekker i treverket.
- Det er avvik:

Tilstandsgrad to er gitt fordi karnappvinduet trenger vedlikehold og har sprekker i treverket.

Konsekvensene er at skadene forverres og påvirker og skader andre bygningsdeler.

Ny eier kan forbedre tilstandsgraden ved å pusse opp, vedlikeholde eventuelt bytte vinduene.

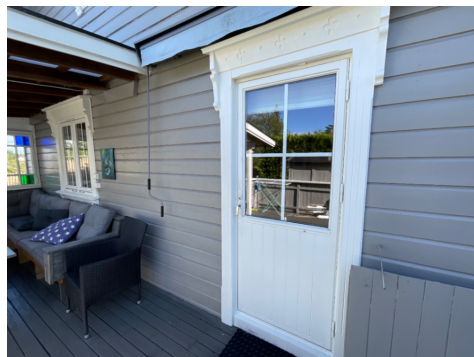
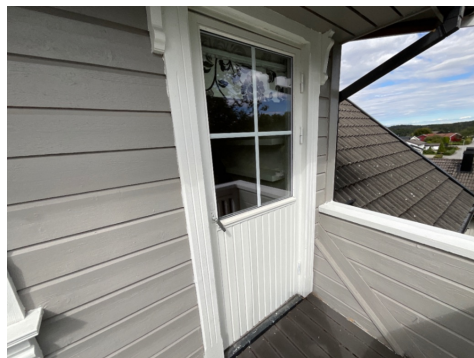
Tilstandsgrad to er gitt fordi dørene er slitt, med sprekker utvendig, og trenger vedlikehold.

Terrassedør 1. etg

Terrassedør 2. etg

Dørene er velfungerende med dette avviket, men for å forbedre tilstandsgraden må dørene vedlikeholdes eller vurdert byttet.

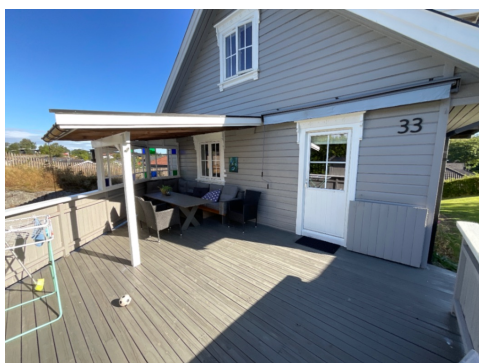
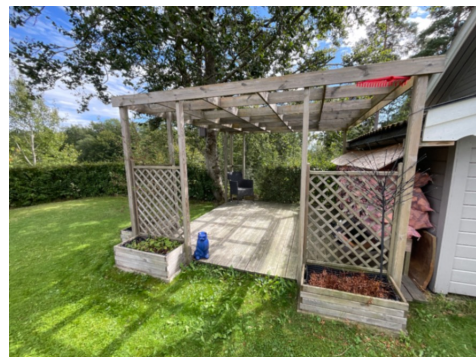
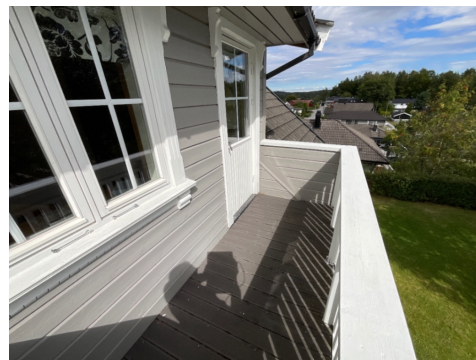
- Rekkverket er for lavt i forhold til dagens krav til rekkverkshøyder.
- Det er avvik:

Konsekvensene er at skadene forverres og påvirker og skader andre bygningsdeler.

Terrasse 1. etasje

Pergola

Balkong 2. etasje

Tilstandsgraden forbedres ved å bytte eller vedlikeholde slitt og skadet trepanel på rekkverk og terrassebord.

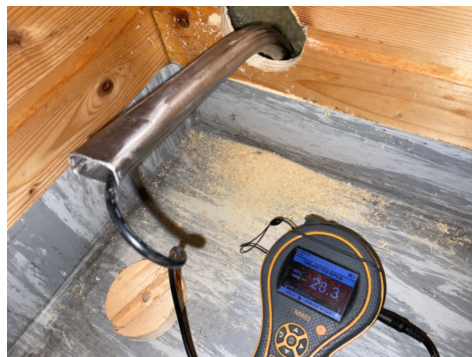
Hulltaking i kjeller

- Det er gjennom hulltaking påvist høyt fuktnivå inne i trekonstruksjonen i hulltakingen, men ikke påvist fuktskader i dette området. Høy luftfuktighet kan over tid føre til muggvekst eller sverting av materialer. Samtidig kan materialer og konstruksjoner bli ødelagt.

Tilstandsgrad to er gitt fordi jeg har målt 23 vektprosent fuktighet i veggkonstruksjonen ned mot gulvet.

Treverk skal ha fukttinnhold lavere enn 15 vektprosent. I treverk med fuktighet over 17 vektprosent øker faren for råte og muggsoppvekst dramatisk. Hvis fukttinnholdet ligger over 20 vektprosent, er allerede muggsoppen dannet.

Plast og dampspærre vurderes som en risikonstruksjon i etter dagen anbefalinger.

- Det påviste fuktnivå gir grunn til å overvåke konstruksjonen jevnlig for å se utvikling over tid, og eventuelt foreta tiltak for å unngå fuktskader.

Ny eier må forvente flere undersøkelser og se dette i sammenheng med drenering, fuktsikring og bortledning av vann fra nedløp.

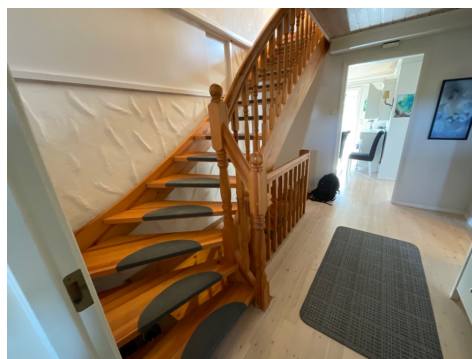
Trapp fra 1. til 2. etasje

- Åpninger er såpass store at det ut ifra sikkerhetsmessige forhold anbefales å lage mindre åpninger.
- Håndløper bør monteres, men det var ikke krav på byggetidspunktet.

Ny eier kan forbedre tilstandsgraden ved å redusere åpningene mellom spiler og opptrinn, dette vil også bedre sikkerheten.

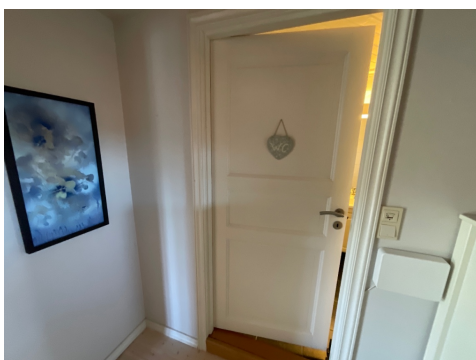
Baderomsdør

- Det er påvist avvik som tilsier at det bør foretas tiltak på enkelte dører.

- Det bør foretas tiltak på enkelte dører.

Dørene er velfungerende med dette avviket, men ny eier kan forbedre tilstandsgraden ved å justere/vedlikeholde dørene.

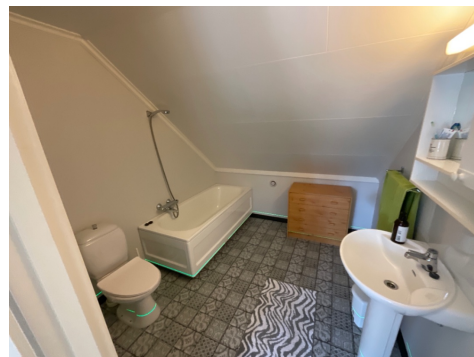
Baderom 2. etasje

Minner spesielt om at baderommet er fra 1986 med ukjent oppkant på dørterskel og mot veggen.

Ny eier må være forberedt på fullstendig oppgraderinger av baderommet for å tilfredstille dagen forskrifter og forventninger til bruk.

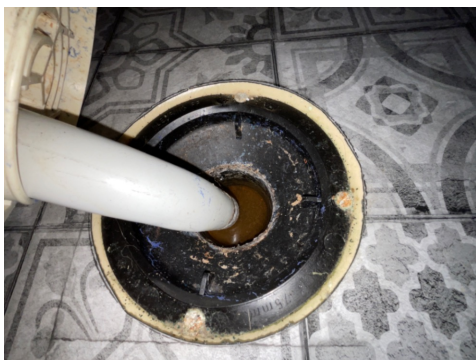
Sluk på badet rom 2. etasje

- Mer enn halvparten av forventet brukstid er passert på membranløsningen.
- Mer enn halvparten av forventet brukstid er passert på slukløsningen.
- Sluk har begrenset mulighet for inspeksjon og rengjøring.
- Det er avvik:

- Det er viktig å merke seg at levetiden til en membran varierer basert på kvalitet, installasjon og bruk. Eldre membraner kan bli sprø og sprekke opp, noe som fører til at de mister sin vanntettende funksjon. Dette kan resultere i vannlekkasjer gjennom vegger og gulv og fuktskader.

- Eldre sluk av plast er ofte utsatt for lekkasjer og særlig i overganger. Eventuelle lekkasjer kan medføre fuktskader på tilliggende konstruksjoner.

Konsekvensen er at en mulig vannlekkasje vil kunne renne til loftstuen og etasejskillet fordi det finnes ufullstendig membran/belegg.

Ny eier må vite om at badet rommet ikke tilfredsstiller kravet og forventningene til dagen bruk.

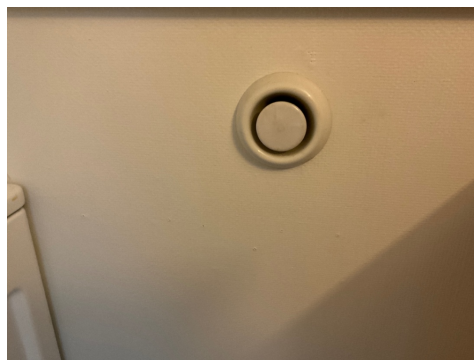
Veggventil

- Dersom avviket ikke utbedres vil det være fare for dårlig luftskifting og resultere i høy luftfuktighet og utvikling av skader.

- Elektrisk avtrekksvifte bør monteres for å lukke avviket.

Tilstandsgraden forbedres hvis det monteres avtrekksvifte på baderommet.

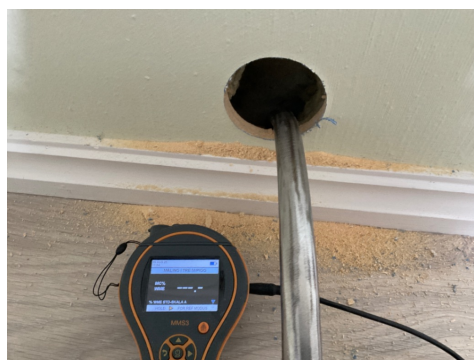
Hulltaking i 2.etg

Jeg har foretatt hulltaking i, soveroms veggen, i tilliggende konstruksjon uten å påvise fukt inne i konstruksjonen.

Hulltakingen er gjort på en tilfeldig plass i våtrommet, hvor det er sannsynlig at det kan være fuktighet, sett opp mot fuktbelastningen i rommet.

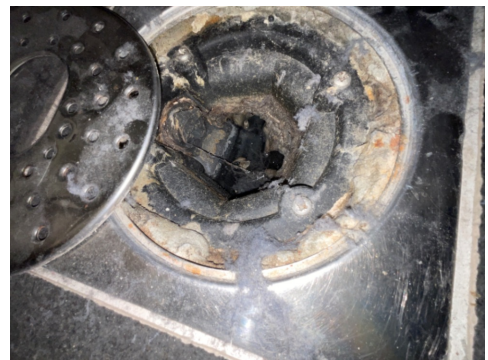
Slu på baderom

- Det er viktig å merke seg at levetiden til en membran varierer basert på kvalitet, installasjon og bruk. Eldre membraner kan bli sprø og sprekke opp, noe som fører til at de mister sin vanntettende funksjon. Dette kan resultere i vannlekkasjer gjennom vegger og gulv og fuktskader.

- Eldre sluk av plast er ofte utsatt for lekkasjer og særlig i overganger. Eventuelle lekkasjer kan medføre fuktskader på tilleggende konstruksjoner.

- Overvåk tilstanden jevnlig. For å få tilstandsgrad 0 eller 1 må slukløsningen skiftes ut og sannsynligvis må også membransjiktet skiftes/utbedres. Det er imidlertid vanskelig å si noe om tidspunktet for når dette er nødvendig.

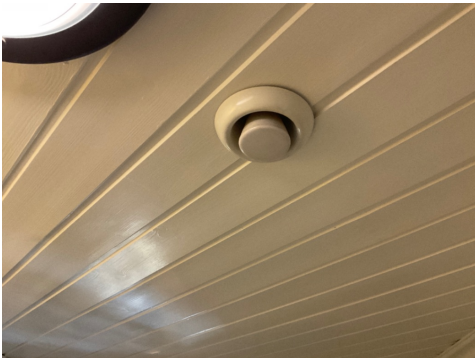
Takventil

- Dersom avviket ikke utbedres vil det være fare for dårlig luftskifting og resultere i høy luftfuktighet og utvikling av skader.
- Dårlig ventilasjon på et våtrom kan føre til alvorlige konsekvenser som fuktskader og muggvekst.

- Elektrisk avtrekksvifte bør monteres for å lukke avviket.

Tilstandsgraden forbedres hvis det monteres avtrekksvifte på baderommet.

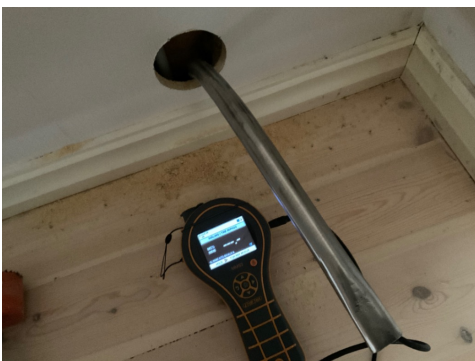
Hulltaking 1.etasje

Jeg har foretatt hulltaking i, gangen, i tilliggende konstruksjon uten å påviste fukt inne i konstruksjonen.

Hulltakingen er gjort på en tilfeldig plass i våtrommet, hvor det er sannsynlig at det kan være fuktighet, sett opp mot fuktbelastningen i rommet.

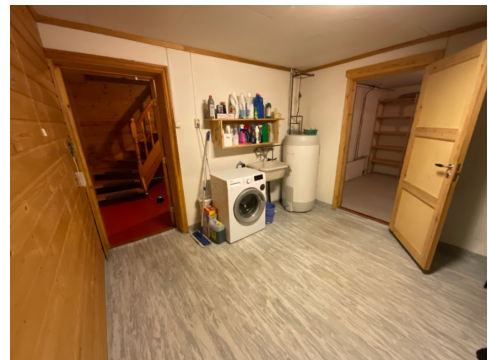
Vaskerom i kjelleren

Minner spesielt om at vaskerommet er fra 1986 med manglende gulvbelegg under varmtvannstanken og at veggene har trepanel og mur. Ny eier må være forberedt på oppgraderinger av vaskerommet for å tilfredstille dagen forskrifter og forventninger til bruk.

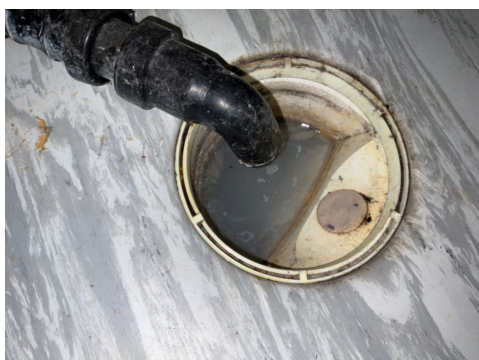
Sluk på vaskerom

- Mer enn halvparten av forventet brukstid er passert på membranløsningen.
- Mer enn halvparten av forventet brukstid er passert på slukløsningen.
- Det er avvik:
- Det er ikke tilfredsstillende membran/tettesjikt på våtrommet.

- Eldre sluk av plast er ofte utsatt for lekkasjer og særlig i overganger. Eventuelle lekkasjer kan medføre fuktskader på tiliggende konstruksjoner.

- Uten membran/tettesjikt er det høy risiko for at vann trenger gjennom konstruksjonene og kan medføre fuktskader.

Konsekvensen er at en mulig vannlekkasje vil kunne renne til tilstøtende rom fordi det finnes ufullstendig membran/belegg.

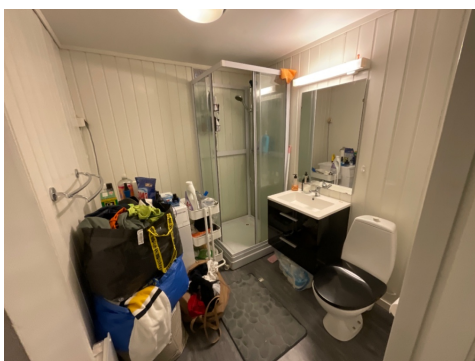
Baderom i hybel

Minner spesielt om at baderommet er fra 1986 med ukjent oppkant på dørterskel og mot veggene

Ny eier må være forberedt på fullstendig oppgraderinger av baderommet for å tilfredstille dagen forskrifter og forventninger til bruk.

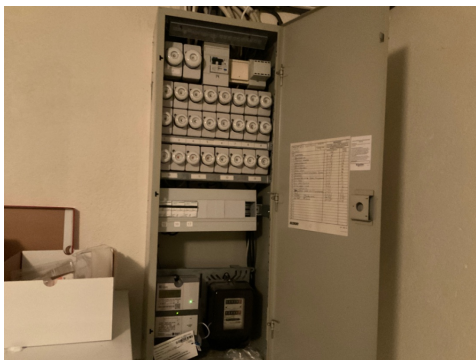
Sikringsskap i bildene i kjelleren

**Ja Tilstandsgrad to er gitt på grunn av eldre skrusikringer og jeg anbefaler ny eier en utvidet el-kontroll som kan dokumentere det elektriske anlegget sin tilstand.**

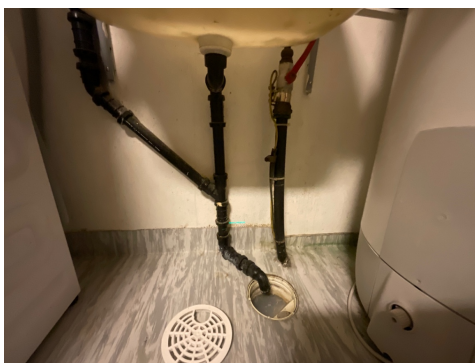
Plast vannledning

- Det er ikke behov for utbedringstiltak siden anlegget fungerer i dag, men ut ifra alder kan skader plutselig oppstå på eldre anlegg.

Ny eier må vite om at vann og avløpsrør er fra byggeår og utbedringer i fremtiden må forventes.
