# Tilstandsrapport

Enebolig

Skramrudåsen 41 B, 1860 TRØGSTAD

Oppdragsnr.: 13975-2903

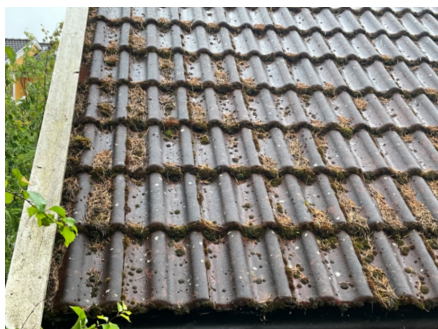
Siden taket (takkonstruksjon, takteking og skorstein) kun er observert fra bakkenivå, er vurderingen begrenset av dette. Det er ikke sikkerhetsmessig forsvarlig å bevege seg ut på taket eller observere fra stige. Selv om det ikke er avdekket skader under befaringen, betyr ikke dette at det ikke foreligger skader som en besiktigelse på taket kan avdekke. Vær oppmerksom på denne risikoen. En undersøkelse av taket kan utføres av en fagperson under tilstrekkelige sikkerhetsforhold.

Mosevekst på taket kan holde på fuktighet og øke risikoen for nedbrytning av taktekkingen. For å redusere fuktbelastningen bør mosen fjernes, og et forebyggende middel kan vurderes. Uten tiltak kan fuktighet påvirke tekkingen og forkorte levetiden.

- Lokal utbedring må utføres.

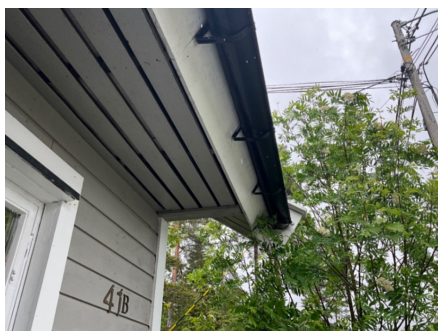
- Det er påvist avvik i beslagløsninger.
- Det mangler snøfangere på hele eller deler av taket, men det var ikke krav om dette på byggemeldingstidspunktet.
- Det mangler tilfredsstillende adkomst til pipe for feier.
- Det mangler snøfangere på hele eller deler av taket. Dette var ikke et krav ved oppføringstidspunktet.
- Forkantbeslag er ikke fagmessig montert, og er montert bak takrenner, noe som resulterer i at noe vann renner ned bak takrenne og ikke ned i takrenne.
- Takrenne er ikke tilstrekkelig festet.

- Forkantbeslag må monteres riktig om avviket skal lukkes. Dagens løsning gir økt risiko for fuktbelastning på undertak/takkonstruksjon, med fukt/råteskader som konsekvens.

- Stigetrinn for feier må monteres.
- Avvik i beslagløsninger må utbedres.
- Det er ikke krav om utbedring av snøfangere opp til dagens krav.

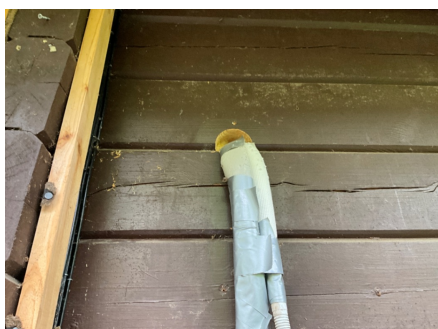
- Etter at tidligere eier oppdaget råte i laft, ble skade utbedret og det ble montert ny trekledning i 2021.

- Ikke registrert tilstrekkelig med musetetting i nedre del av kledning samt rundt rør til varmepumpe, avvik øker risiko for at mus kommer inn i bygning.

- Musesperre må etableres.

- Det bør foretas gjennomgang av musetetting rundt boligen, for å forhindre at mus trenger inn i boligen, skader på materialer samt vond lukt som konsekvens.

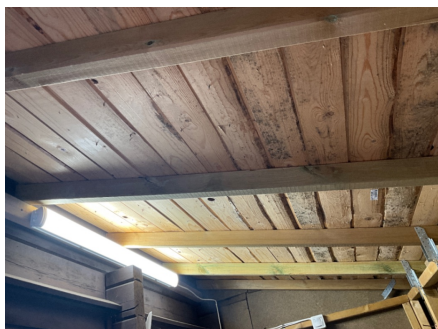
- Registrert områder med svertesopp i undertaket i utvendig bod. Årsak er trolig fordi det er for fuktig i rommet, i kombinasjon med for dårlig lufting.

- Luftingen av takkonstruksjon er begrenset og bør bedres for å redusere risikoen for skader/kondensering. Muggsopp/svartsopp i undertaket er trolig relatert til dårlig lufting som har resultert i kondensering/ising. Takkonstruksjon bør overvåkes for endringer, og det bør gjøres eventuelle tiltak, for å redusere risikoen for kondens og fuktskader.

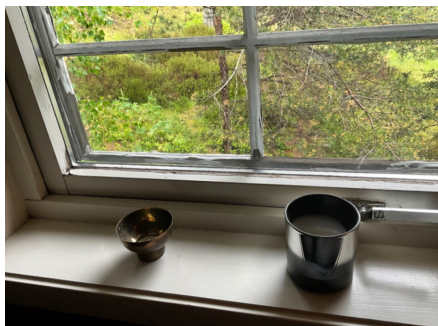
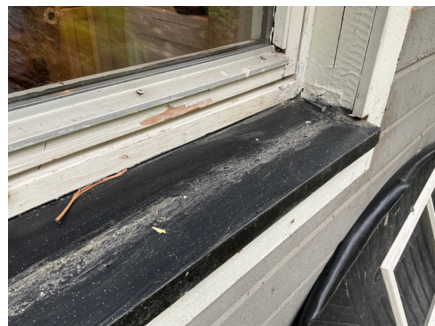
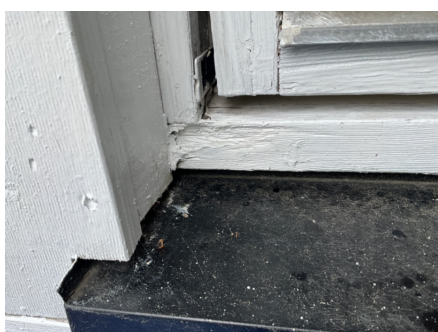
- Det er påvist avvik rundt innsettingsdetaljer.
- Det er påvist tegn på innvendig kondensering av enkelte vindusglass.
- Det er påvist vinduer med fukt/råteskader.
- Karmene i vinduer er slitte og det er sprekker i trevirket.

- Vinduets karmen har synlige sprekker som kan svekke funksjon og tetthet over tid, også påvist råte i ett vindu, forårsaket av aldring, fukt samt manglende vedlikehold.

- Det er observert tegn på innvendig kondensering på enkelte vindusglass. Dette indikerer at det kan være redusert isolasjonsevne i glassene eller utilstrekkelig ventilasjon i rommet som fører til oppsamling av fuktighet på innsiden av vinduene.

- Beslag rundt enkelte vinduer er forsøkt skjøttet på midt og tettet med tetningsmasse, dette er ikke holdbar løsning på sikt, og fugemasse vil etter tid sprekke.

- Det må påregnes noe vedlikehold og at enkelte vinduer må skiftes ut.
- Det bør gjøres tiltak for å lukke avviket.

- Beslaget under vinduene må monteres korrekt for å sikre tetthet og unngå fuktskader. Feilen kan føre til vanninntrengning og skade på omkringliggende konstruksjoner dersom tiltak ikke utføres.

- Slitte vinduskarmen med sprekker/råte bør repareres/vedlikeholdes eller skiftes ut for å sikre tetthet og forhindre fuktskader. Uten tiltak kan skadene forverres og svekke vinduets funksjon.

- Forbedre ventilasjonen eller vurder utskifting av gamle vinduer for å redusere kondens. Uten tiltak kan fukt føre til skader på karmene, mugg og svekket innneklima.

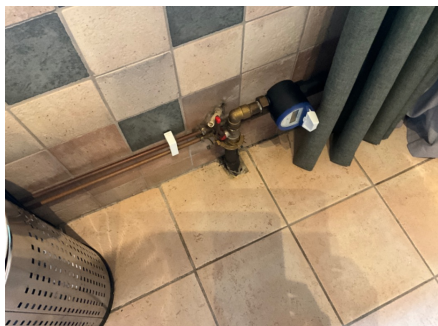
## 1. ETASJE > BAD/VASKEROM

- Våtrommet må oppgraderes for å tåle normal bruk etter dagens krav.
- Ikke påvist noen form for tettesjikt i badet, ikke påvist mansjetter/membran på gjennomføringer i gulvet eller i sluket. En må forvente generell oppgradering av våtrommets tettesjikt/membran for at våtrommet skal tåle en normal bruk etter dagens krav (tett våtsone). En samlet TG 3 for rommet er satt med bakgrunn i alder og manglende tetthet i våtsonen på rommet.
- Fuktskader på innredning.

### Fukt i tilleggende konstruksjoner

- Andre tiltak:
- Badet kan fortsatt brukes med et tett dusjkabinett, men det er ingen garantier for fuktsikkerhet ved lekkasjer. For å lukke avviket må våtrommet renoveres med riktig tettesjikt og utførelse. Uten tiltak er det risiko for lekkasjer og fuktskader som kan påvirke tilstøtende konstruksjoner.
