Tilstandsrapport

📍 Hovslagervegen 12, 4735 EVJE

gnr. 50, bnr. 118

Enebolig - Byggeår: 1929

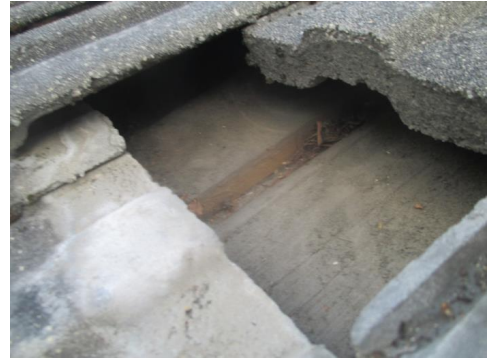
- Det er påvist skader eller avvik på selve taktekingen.
- Taktekkingen har mose og slitasje på grunn av elde.

Kun bord som undertekking.

Taktekkingen med lekter må beregnes og byttes i sin helhet. Da må det legges en undertekking på takbord og mulig deler av undertaket må skiftes.

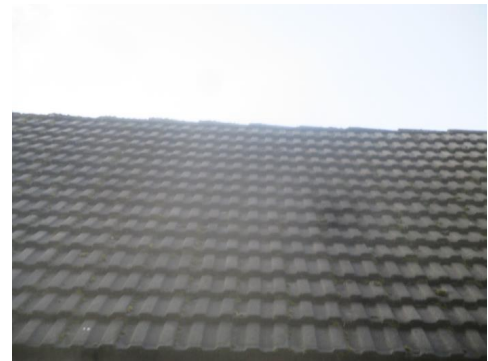
Deler av taktekingen.

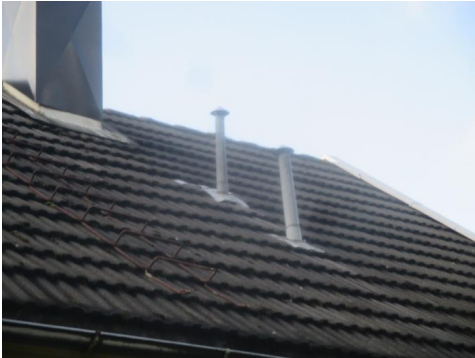
Piper er blitt helbeslått etter lekkasjer.

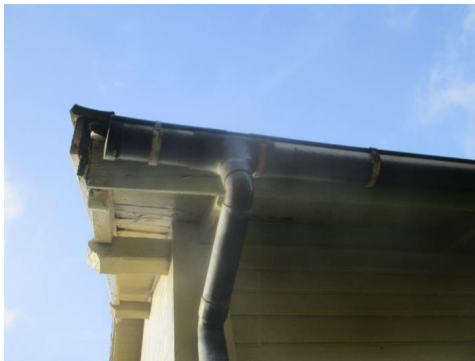
- Det er ikke tilfredsstillende bortledning av vann fra taknedløp ved grunnmur.
- Det mangler snøfangere på hele eller deler av taket, men det var ikke krav om dette på byggemeldingstidspunktet.
- Mer enn halvparten av forventet brukstid er passert på renner/nedløp/beslag.
- Det er rust på innfestingen av takrenner/nedløp.

Eldre takrenner.

Utskiftning av takrenner med tilhørende deler i samband med bytting av takteking må beregnes.

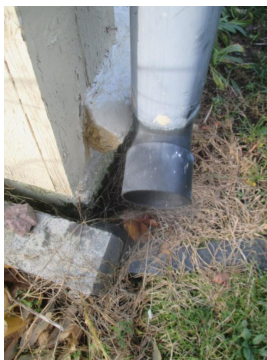
Vann i fra taknedløp må ledes bort i fra grunnmur.

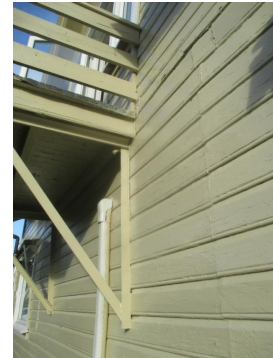
En del skjevheter på fasade ved balkong på loftet og kledningen er noe slitt med noe råteskader i bunnstokk

Skjevheter. Mulig balkong har dratt kledningen noe ut.

Skjevheter med balkong må undersøkes nærmere. Ellers må det beregnes en del vedlikehold med enkelte utskiftninger nå og på noe sikt. Vist kledningen byttes på hele fasader må det opprettes bedre lufting bak kledningen.

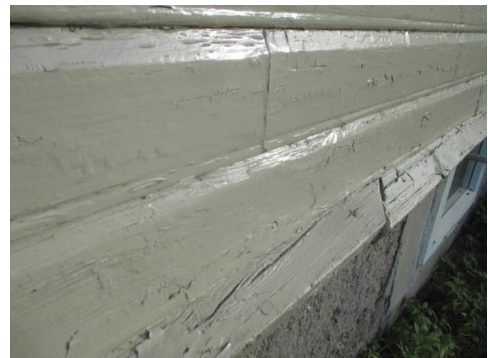
- Det er ingen eller liten lufting i nedre kant av kledning mot grunnmur.
- Det er påvist spredte råteskader i bordkledningen.
- Konstruksjonene har skjevheter.

Lite tilgang på luft ved grunnmur.

- Lokal utbedring må utføres.
- Det bør foretas tiltak for å bedre lufting av kledningen.
- Andre tiltak:

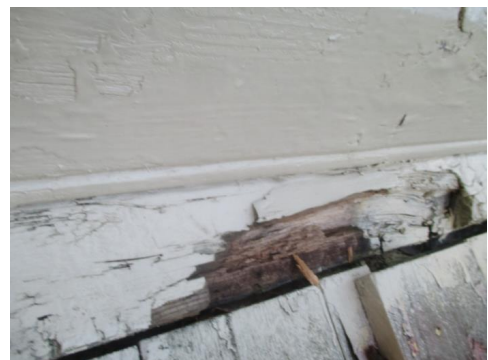
Noe råteskader på bunnstokk.

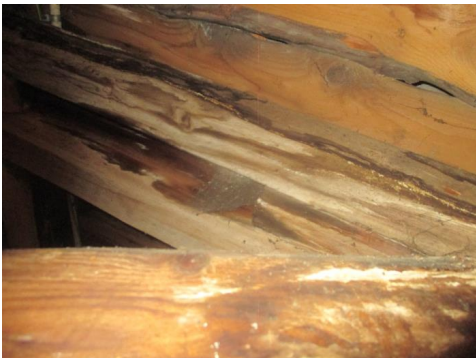
Har tidligere vært lekkasjer i rundt begge piper som har resultert i noe skader på undertaket og vises også i himling på loftet.

Skade på undertaket og bjelke etter lekkasje ved pipe.

Det må forventes at deler av undertaket og noen bjelker må skiftes ut i samband med ny takteking. Anbefaler at det blir satt inn ventiler i alle gavlvegger som vil øke luftsirkulasjonen av kaldtloftet.

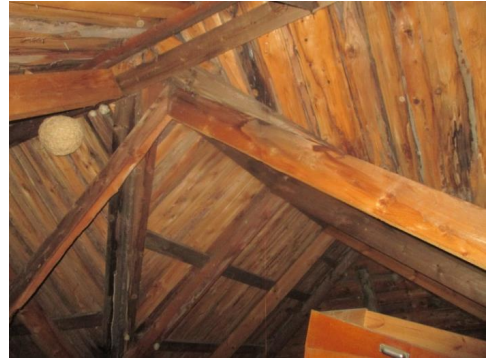
- Det er begrenset/dårlig ventilering av takkonstruksjonen.
- Det er påvist fuktskjolder/skader i takkonstruksjonen.
- Undertaket er misfarget.

En del merker på undertaket av bord.

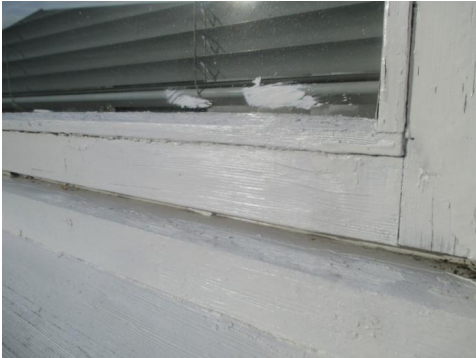
- Karmene i vinduer er slitte og det er sprekker i trevirket.

Noe slitasje på utvendig karm og ramme.

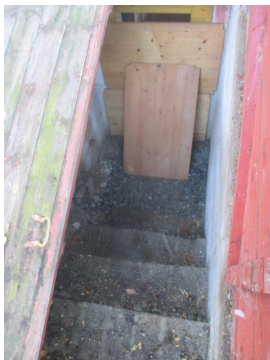
Større skader på ytterdør i kjeller og råteskader på kjellerlemmen.

Defekt ytterdør og råteskader på kjellerlemmen

Ytterdøren må byttes i sin helhet og kjellerlemmen må utbedres.

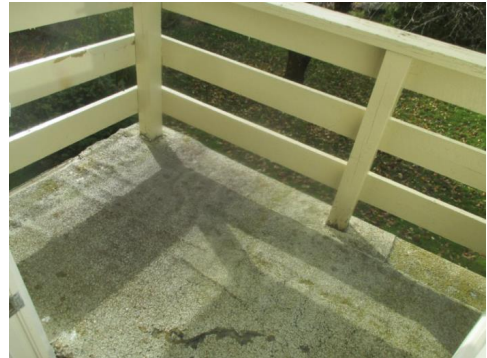
Eldre slitt balkong med større skjevheter og slitt/skadet tekking.

Deler av balkongen.

Balkongen må beregnes og bygges opp på nytt. Se også punkt veggkonstruksjon.

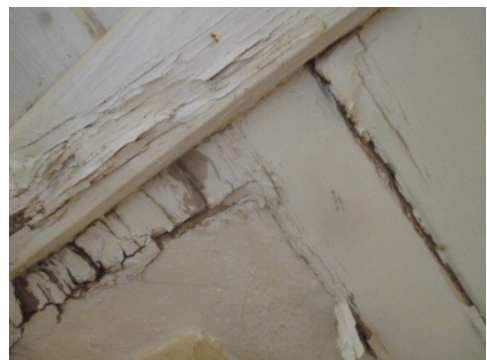
Rundt pipe i gangen.

En del fuktmerker/skader etter lekkasjer i rundt piper. Ellers har de fleste overflater normal slitasje ut i fra alder på disse.

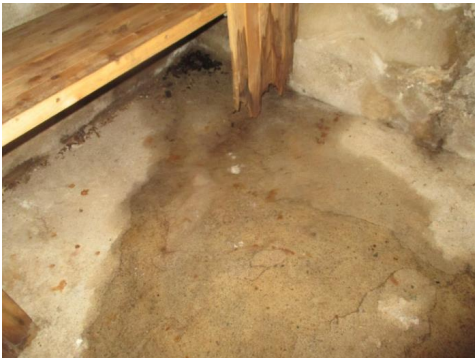
Det har trukket opp fuktighet i enkle skillevegger av panel som har resultert i råteskader. Innsig av vann flere plasser og en god del fuktmerker på grunnmur.

Noe god del fuktvandring ble registrert ved søk i nedre del av grunnmur og direkte på støpte gulv med en fuktighetsindikator. Dette har sammenheng med at det ikke ble brukt fuktsperre (plast) under gulvstøpen og fundamenter i denne byggeperioden som gjør at det alltid vil kunne bli noe oppsug av jordfuktighet. Innsiget av fuktighet skyldes mangel/defekt drenering og fuktsikring av grunnmur.

Innsig av vann.

- Det må foretas tiltak for å utbedre årsak til fukt-/råteskadene samt utbedre råteskadene
- Det anbefales at alt treverk i kjeller fjernes og at kjelleren har mest mulig åpne murkonstruksjoner med god utlufting.

Det er viktig at ikke grunnmur blir foret ut og lukket inne før årsaken til fuktighet er blitt utbedret. (Bruksendring i fra grovkjeller)
Se også punkt drenering vedrørende kostnad.

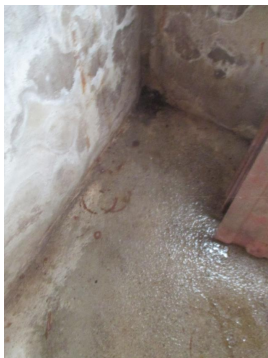
Innsig av vann og fuktmerker på grunnmur.

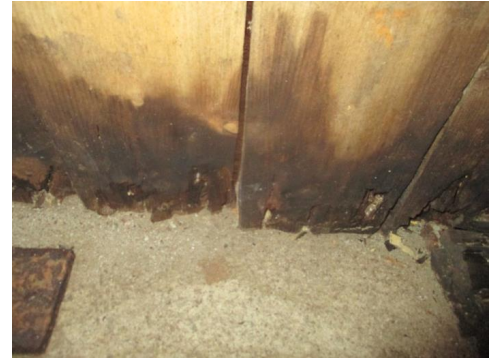
Har trukket opp fuktighet i skillevegger.

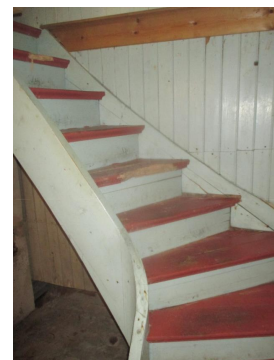
- Det er ikke montert rekkverk.
- Det mangler håndløper på vegg i trappeløpet.
- Trappen har store skader.

Større skader på flere trappetrinn.

Malt kjellertrapp uten rekkverk.

- Andre tiltak:
- Håndløper må monteres på vegg for å tilfredsstille krav på byggetidspunktet.
- Rekkverk må monteres for å lukke avviket.

Større oppgraderinger av skader på trapp og gjøre tiltak med tanke på sikkerhet.

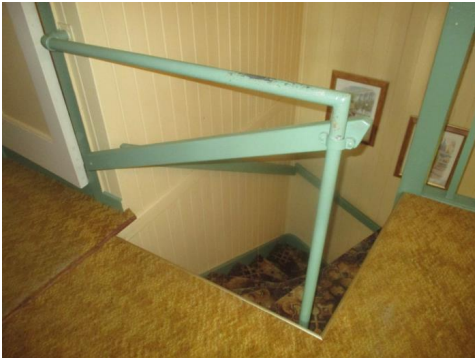
- Det er ikke krav om utbedring av rekkverkshøyder opp til dagens krav.
- Åpninger er såpass store at det ut ifra sikkerhetsmessige forhold anbefales å lage mindre åpninger.

Store åpninger i rekkverk rundt trapp på loftet.

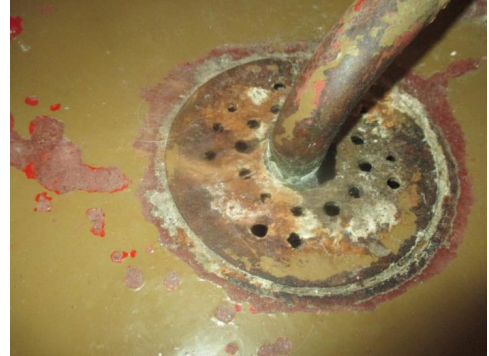
Eldre slitt bad som ikke vil holde tett ved en lekkasje og trenger større oppgraderinger.

Gammel sluk i gulvet.

- Våtrommet må totalrenoveres. Alle forhold med tettesjikt, våtsone, sluk m.m. må dokumenteres.

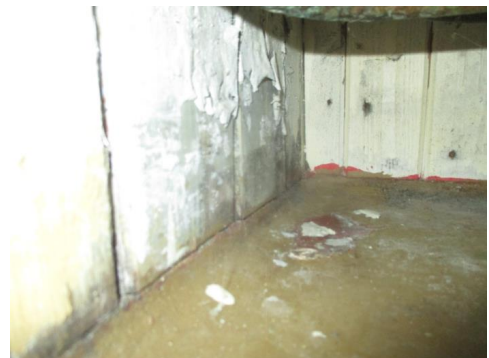
Skader på panel under badekar.

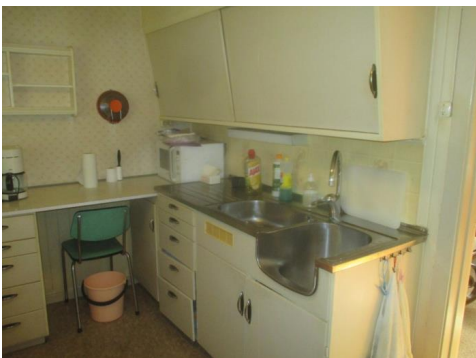
- Det er påvist skader på overflater/kjøkkeninnredning utover normal slitasjegrad.

Deler av innredningen.

- Det må påregnes lokal utbedring/utskifting.

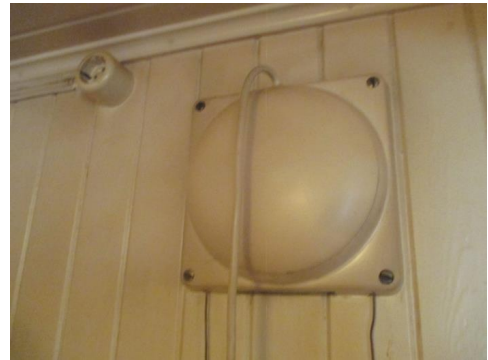
Eldre vifte i ytterveggen.

Mekanisk avtrekk bør etableres over komfyr.

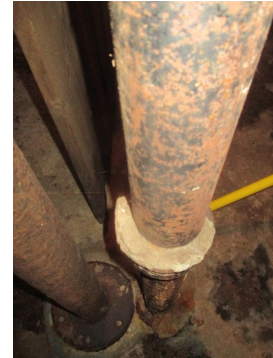
Eldre soilrør.

- Det er ikke behov for utbedringstiltak siden anlegget fungerer i dag, men ut ifra alder kan skader plutselig oppstå på eldre anlegg.
- I forbindelse med oppgradering av våtrom vil det være naturlig med utskiftning av rør.
- Tidspunkt for utskiftning av avløpsrør nærmer seg.

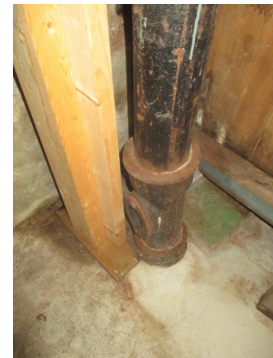
Eldre soilrør med stakeluke i kjellergulvet.

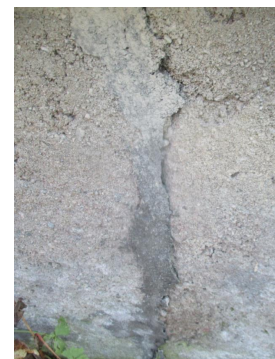
- Grunnmuren har sprekkdannelser.
- Det er avvik:

Noen sprekker enkelte steder.

- Lokal utbedring må utføres.
