Hovslagervegen 12, 4735 EVJE

**Spennende renoveringsobjekt på
stor tomt like ved Evje sentrum!**

Tilstandsrapport

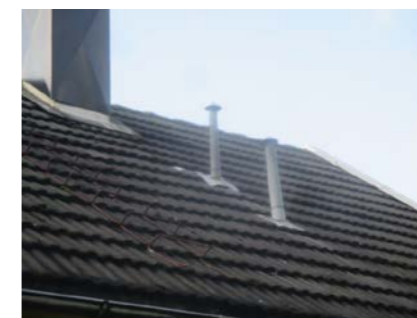
Piper er blitt helbeslått etter lekkasjer.

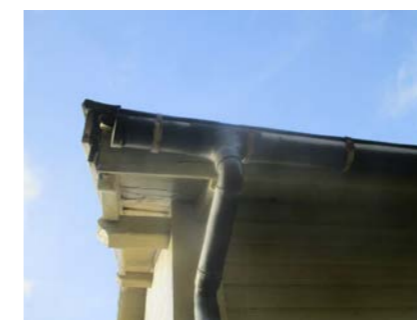
- Det er ikke tilfredsstillende bortledning av vann fra taknedløp ved grunnmur.
- Det mangler snøfangere på hele eller deler av taket, men det var ikke krav om dette på byggemeldingstidspunktet.
- Mer enn halvparten av forventet brukstid er passert på renner/nedløp/beslag.
- Det er rust på innfestingen av takrenner/nedløp.

Eldre takrenner.

Utskiftning av takrenner med tilhørende deler i samband med bytting av taktekking må beregnes.

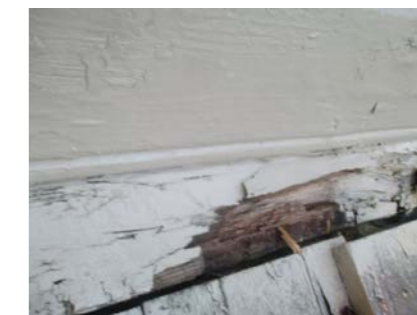
- Det er ingen eller liten lufting i nedre kant av kledning mot grunnmur.
- Det er påvist spredte råteskader i bordkledningen.
- Konstruksjonene har skjevheter.

Noe råteskader på bunnstokk.

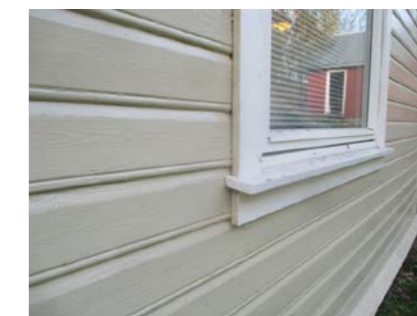
Deler av kledningen med tilhørende belistninger.

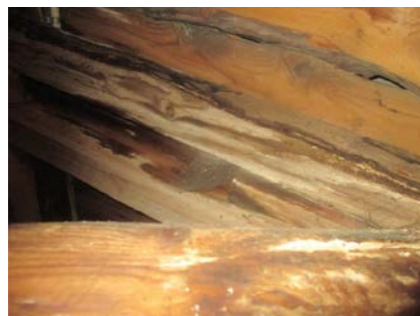
- Det er begrenset/dårlig ventilering av takkonstruksjonen.
- Det er påvist fuktskjolder/skader i takkonstruksjonen.
- Undertaket er misfarget.

Har tidligere vært lekkasjer i rundt begge piper som har resultert i noe skader på undertaket og vises også i himling på loftet.

Skade på undertaket og bjelke etter lekkasje ved pipe.

- Det må gjøres nærmere undersøkelser.
- Andre tiltak:
- Lufting/ventilering bør forbedres.

Det må forventes at deler av undertaket og noen bjelker må skiftes ut i samband med ny taktekkning. Anbefaler at det blir satt inn ventiler i alle gavlvegger som vil øke luft sirkulasjonen av kaldtloftet.

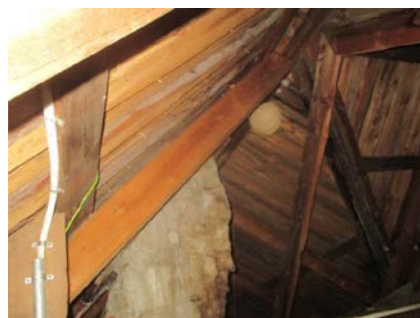
Deler av kaldtloftet.

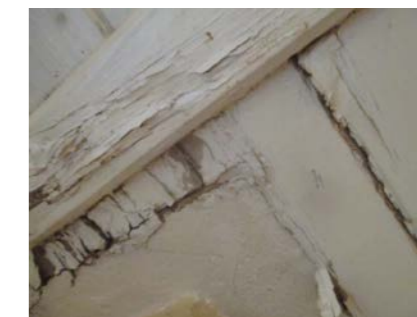
En del fuktmerker/skader etter lekkasjer i rundt piper. Ellers har de fleste overflater normal slitasje ut i fra alder på disse.

- Overflater har en del slitasjegrad utover det en kan forvente.

Rundt pipe i gangen.

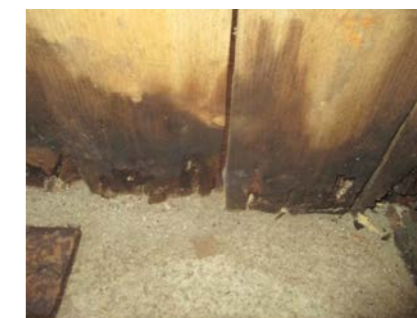
Innsig av vann og fuktmerker på grunnmur.

Har trukket opp fuktighet i skillevegger.

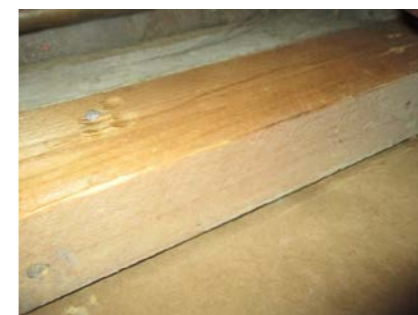
Fuktmåling er foretatt i fra kottet som har åpen knevegg, uten å påvise unormale forhold. Måleresultat: 7,8 vektprosent.

Fuktmåling i fra kottet som har åpen knevegg.

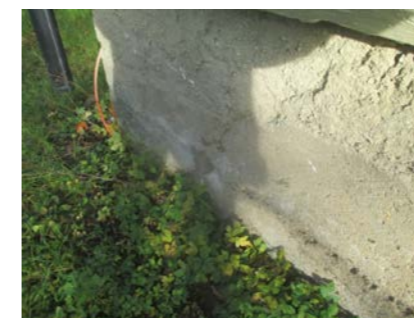
Noen sprekker enkelte steder.

Deler av grunnmur.
