# Tilstandsrapport

📍 Hovslagervegen 12, 4735 EVJE

# gnr. 50, bnr. 118

Rapportdato: 20.11.2025

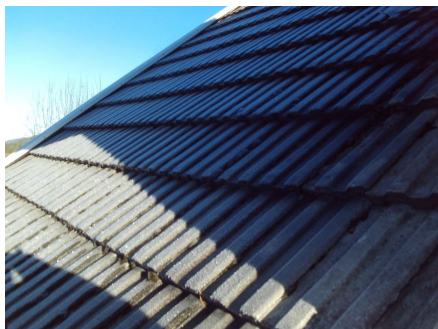
- Det er påvist skader eller avvik på selve taktekkingen.
- Taktekkingen har mose og slitasje på grunn av elde.

Deler av taktekkingen.

Taktekkingen med lekter må beregnes og byttes i sin helhet. Da må det legges en undertekking på takbord og mulig deler av undertaket må skiftes.

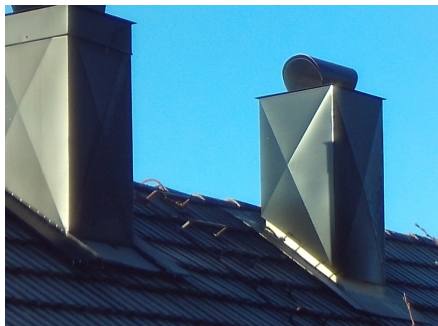
Begge piper er blitt helbeslått i senere tid

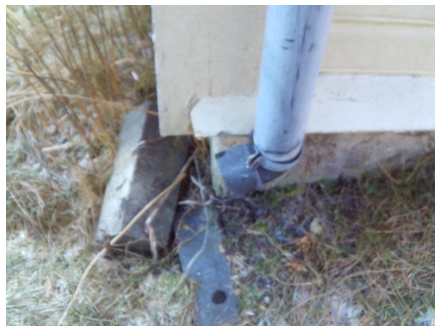
- Det er ikke tilfredsstillende bortledning av vann fra taknedløp ved grunnmur.
- Det mangler snøfangere på hele eller deler av taket, men det var ikke krav om dette på byggemeldingstidspunktet.
- Mer enn halvparten av forventet brukstid er passert på renner/nedløp/beslag.
- Det er avvik:

Takvann må ledes bort i fra grunnmur.

- Tiltak:
- Det må foretas tiltak for å lukke avviket.
- Det bør lages system for bortledning av vann fra taknedløp ved grunnmur.

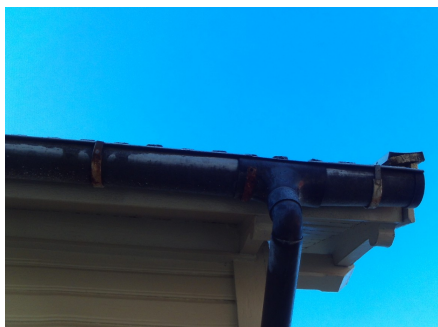
Det er en del rust på rennekroker og fester for nedløp.

Eldre slitte takrenner

Utskiftning av takrenner med tilhørende deler i samband med bytting av takteking må beregnes.

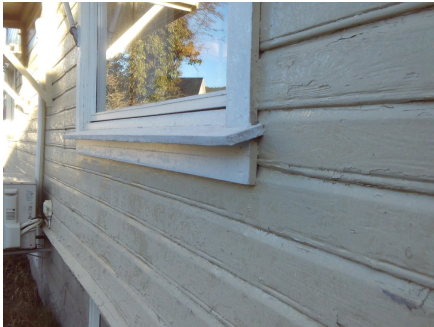
- Det er ingen eller liten lufting i nedre kant av kledning mot grunnmur.
- Det er påvist spredte råteskader i bordkledningen.
- Konstruksjonene har skjevheter.

Deler av kledningen med tilhørende belistninger.

Skjevheter med balkong må undersøkes nærmere. Ellers må det beregnes en del vedlikehold med enkelte utskiftninger nå og på noe sikt. Vist kledningen byttes på hele fasader må det opprettes bedre lufting bak kledningen.

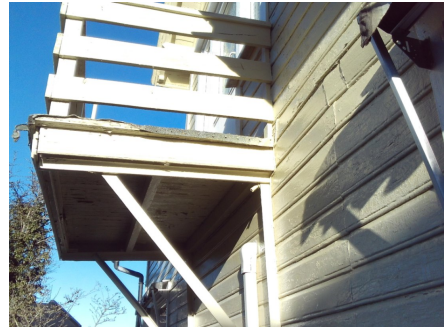
En del skjevheter på fasade ved balkong på loftet og kledningen er noe slitt med noe råteskader i bunnstokk

Større skjevheter ved balkong

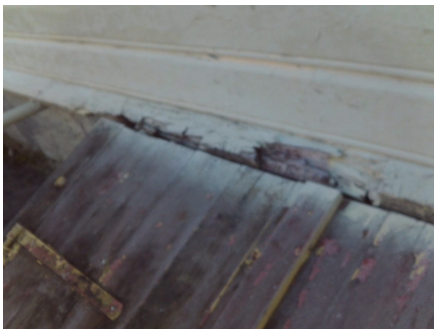
Noen råteskader enkelte plasser

- Lokal utbedring må utføres.
- Andre tiltak:
- Uten tilstrekkelig lufting bak bordkledningen kan fuktighet som trenger inn bak bordene eller gjennom veggen innenfra ikke tørke opp. Dette skaper ideelle forhold for råtesopp og muggvekst.
- Råteskader i bordkledningen kan fortsette å utvikle seg både i tiliggende bordkledning og til bakenforliggende veggkonstruksjon, dersom en ikke foretar tiltak.

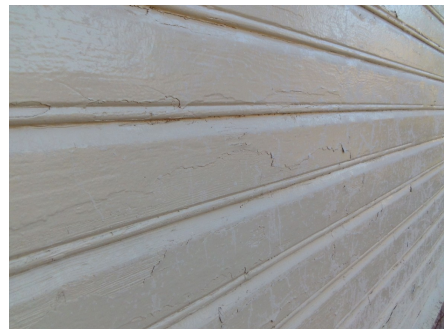
Kledningen er slitt.

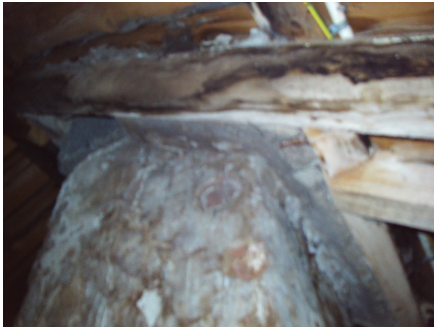
Har tidligere vært lekkasjer i rundt begge piper som har resultert i noe skader på undertaket og vises også i himling/knevegger på loftet.

Eldre fuktskade/råte i rundt pipe.

Det må forventes at deler av undertaket og noen bjelker må skiftes ut i samband med ny taktekking. Anbefaler at det blir satt inn ventiler i alle gavlvegger som vil øke luftsirkulasjonen av kaldtloftet.

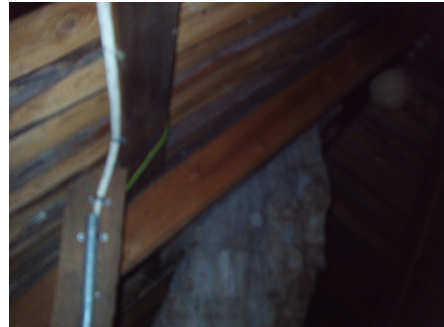
- Det er begrenset/dårlig ventilering av takkonstruksjonen.
- Det er påvist fuktskjolder/skader i takkonstruksjonen.
- Undertaket er misfarget.

Deler av takkonstruksjonen.

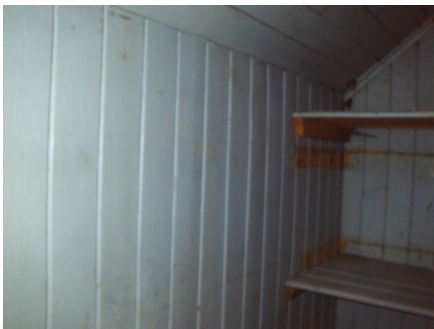
Deler av ene knekott.

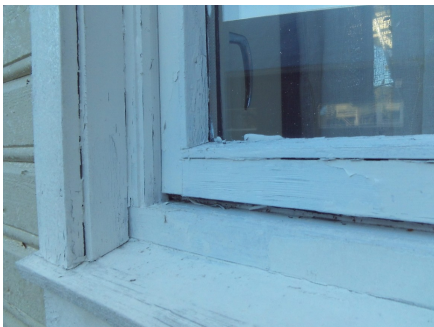
- Karmene i vinduer er slitte og det er sprekker i trevirket.

Noe slitasje på utvendig karm og ramme.

Det må beregnes en del vedlikehold med enkelte utskiftninger på noe sikt på grunn av normal slitasje og elde.

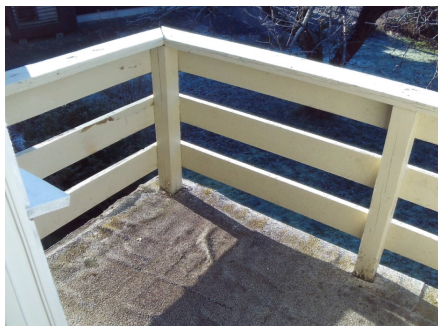
- Rekkverket er for lavt i forhold til dagens krav til rekkverkshøyder.
- Det er avvik:

Eldre slitt balkong med større skjevheter og slitt/skadet tekking.

Deler av balkongen.

Balkongen må beregnes og bygges opp på nytt. Se også punkt veggkonstruksjon.

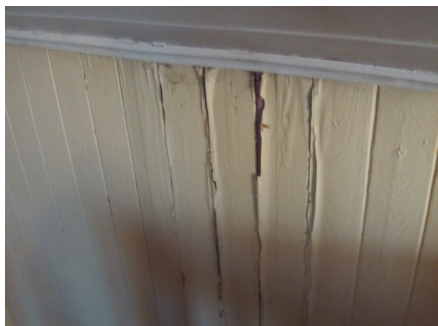
Skader i trappeoppgang.

- Overflater må utbedres eller skiftes.

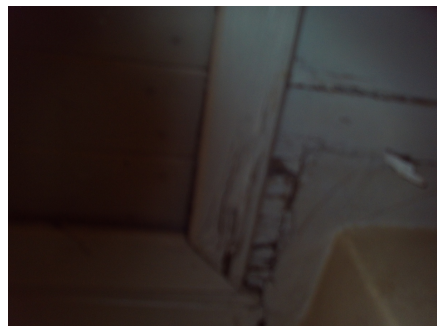
En del fuktmerker/skader etter lekkasjer i rundt piper. Ellers har de fleste overflater normal slitasje ut i fra alder på disse.

Gammel lekkasje i rundt pipe.

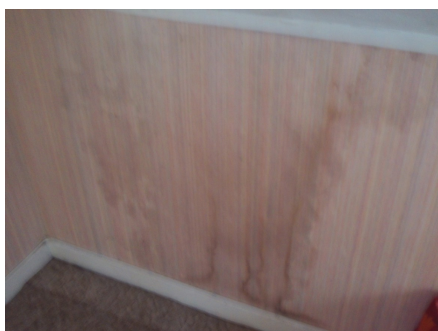
Fuktmerker på knevegg ene soverommet

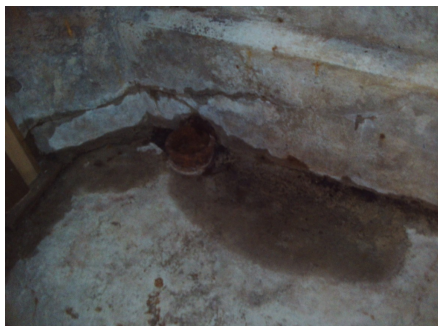
Det har trukket opp fuktighet i enkle skillevegger av panel som har resultert i råteskader. Innsig av vann flere plasser og en god del fuktmerker på grunnmur.

Dette har sammenheng med at det ikke ble brukt fuktsperre (plast) under gulvstøpen og fundamenter i denne byggeperioden som gjør at det alltid vil kunne bli noe oppsug av jordfuktighet. Innsig av fuktighet skyldes mangel/defekt drenering og fuktsikring av grunnmur.

Innsig av vann.

Det er viktig at ikke grunnmur blir foret ut og lukket inne før årsaken til fuktighet er blitt utbedret. (Bruksendring i fra grovkjeller)  
Se også punkt drenering vedrørende kostnad.

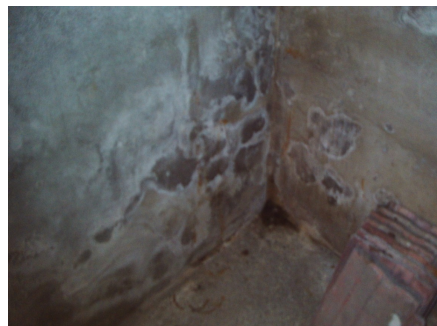
Noe god del fuktvandring ble registrert ved søk i nedre del av grunnmur og direkte på støpte gulv med en fuktighetsindikator.

En del fuktmerker på grunnmur.

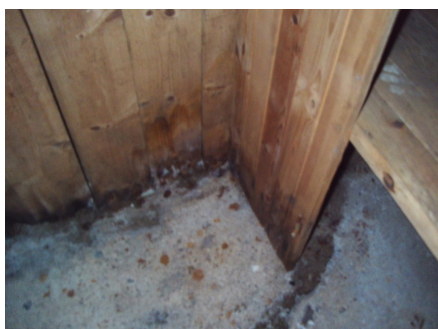
Har trukket opp fuktighet i skillevegger

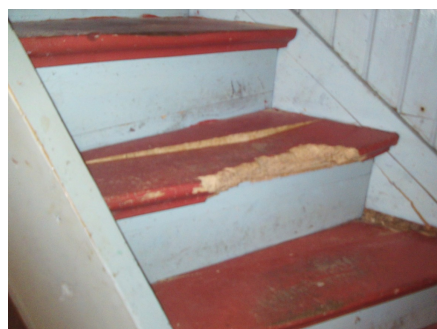
Har vært stripet borebiller i grovkjeller. Se egen rapport utført av skadedyrkontroll 1 AS 28.08.2025.

Trapp angrepet av stripet borebiller.

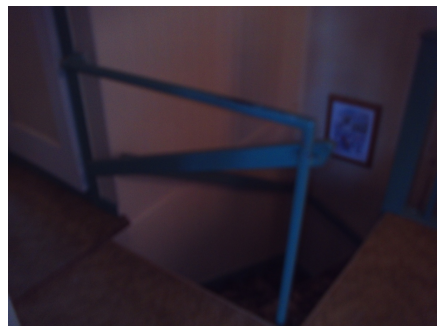
Ingen tilfredstillende sikring i rundt trapp.

- Åpninger er såpass store at det ut ifra sikkerhetsmessige forhold anbefales å lage mindre åpninger.

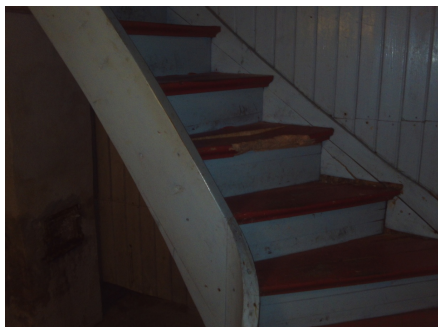
Større skader på flere trappetrinn.

Deler av kjellertrappen.

- Rekkverk må monteres for å lukke avviket.

Større oppgraderinger av skader på trapp og gjøre tiltak med tanke på sikkerhet.

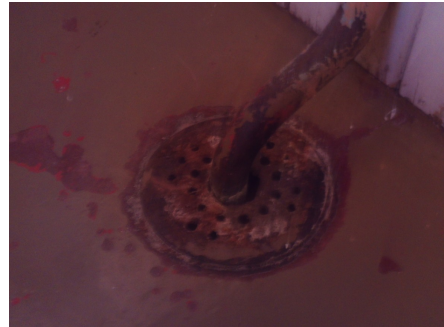
Eldre slitt bad som ikke vil holde tett ved en lekkasje og trenger større oppgraderinger.

Eldre støpejernsluk

- Manglende oppgradering av våtrommet medfører høy risiko for at konstruksjonene ikke vil tåle vanlig bruk av vann eller lekkasjer. Dette kan føre til fuktskader på tilstøtende konstruksjoner.
- Våtrommet må totalrenoveres. Alle forhold med tettesjikt, våtsone, sluk m.m. må dokumenteres.
- Våtrommet har behov for omfattende oppgraderinger. For å sikre en løsning som oppfyller gjeldende krav, bør tettesjikt, sluk og røropplegg oppgraderes og dokumenteres.
- Manglende oppgradering av våtrommet medfører høy risiko for at konstruksjonene ikke vil tåle vanlig bruk av vann eller lekkasjer. Selv om det er dusjkabinett, er det fortsatt en betydelig risiko for at våtrommets konstruksjoner ikke tåler lekkasjer. Dette kan føre til fuktskader på tilstøtende konstruksjoner.

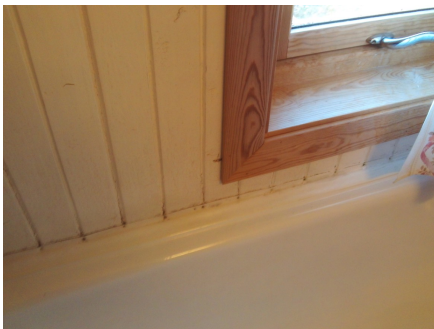
Vindu i våtsone.

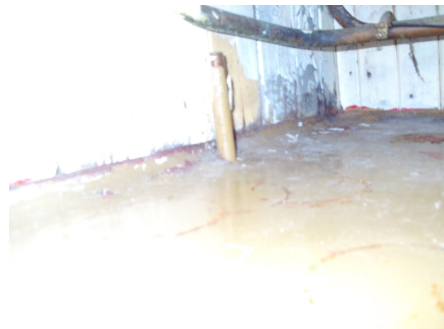
Skader på panel under badekar.

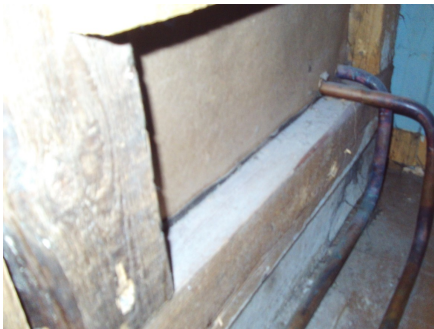
Fuktmåling er foretatt i fra kottet som har åpen knevegg, uten å påvise unormale forhold. Måleresultat: 7,8 vektprosent.

Fuktmåling i fra knekott.

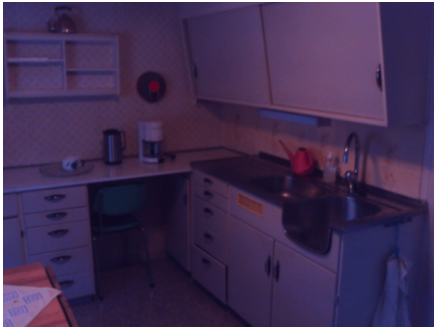
- Det er påvist skader på overflater/kjøkkeninnredning utover normal slitasjegrad.

Deler av innredningen.

- Det må påregnes lokal utbedring/utskiftning.

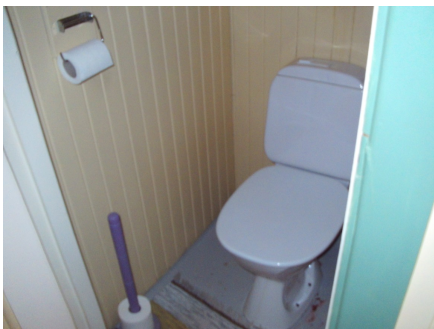
Deler av toalettrommet.

- Mekanisk avtrekk bør etableres på toalettrom.

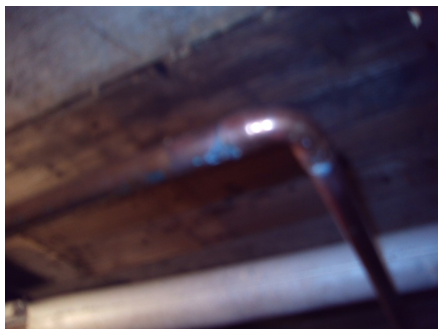
Eldre kobberrør.

- Tidspunkt for utskiftning av vannledninger nærmer seg.
- Det er ikke behov for utbedringstiltak siden anlegget fungerer i dag, men ut ifra alder kan skader plutselig oppstå på eldre anlegg.
- I forbindelse med oppgradering av våtrom vil det være naturlig med utskiftning av rør.

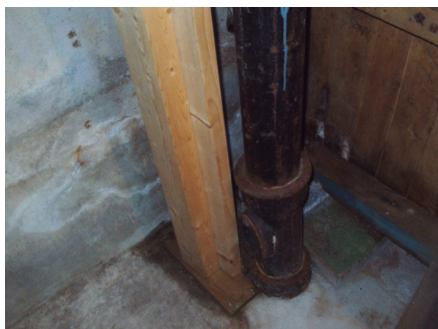
Eldre soilrør i kjellergulvet.

- Det er ikke behov for utbedringstiltak siden anlegget fungerer i dag, men ut ifra alder kan skader plutselig oppstå på eldre anlegg.
- I forbindelse med oppgradering av våtrom vil det være naturlig med utskiftning av rør.
- Eldre avløpsrør har blant annet større sannsynlighet for lekkasjer, noe som kan føre til omfattende og kostbare vannskader i boliger.

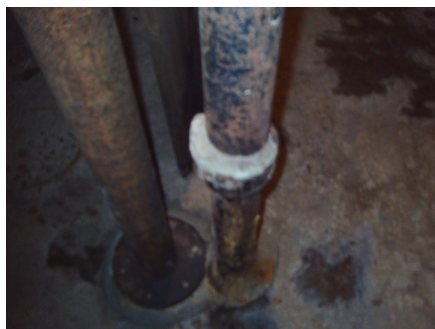
Eldre soilrør.

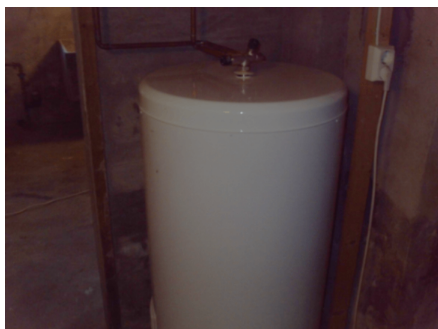
Bereder er plassert i grovkjeller.

- Det bør etableres tilfredsstillende el-tilkobling etter gjeldende forskrift.

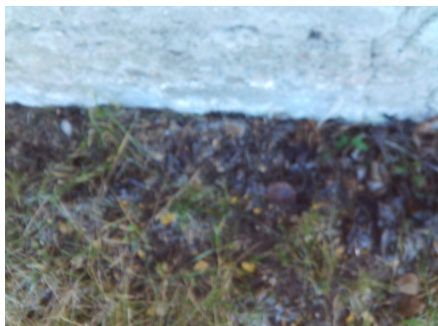
- Det mangler, eller på grunn av alder er det sannsynlig at det mangler, utvendig fuktsikring av grunnmuren ved kjeller/underetasje.
- Det er ut ifra observasjoner konstatert at drenering/tettesjikt har funksjonssvikt/svært begrenset effekt.

Ingen synlig fuktsikring av grunnmur.

- Det må foretas utskiftning av drenering/tettesjikt.

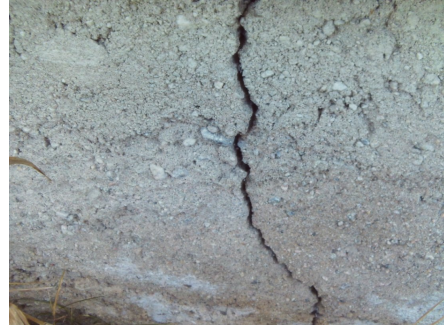
- Grunnmuren har sprekkdannelser.
- Det er avvik:

Noen sprekker flere plasser.

- Lokal utbedring må utføres.
