Hovslagervegen 12, 4735 EVJE

**Spennende renoveringsobjekt på  
stor tomt like ved Evje sentrum!**

Befaringsdato: 19.11.2025

Rapportdato: 20.11.2025

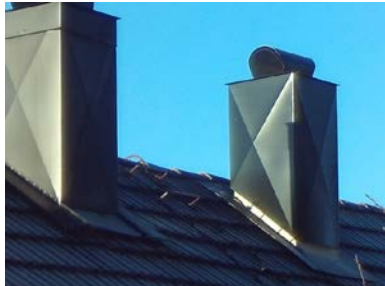
Begge piper er blitt helbeslått i senere tid

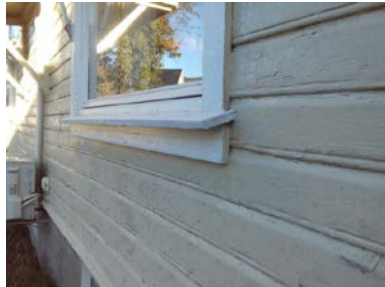
En del skjevheter på fasade ved balkong på loftet og kledningen er noe slitt med noe råteskader i bunnstokk

Deler av kledningen med tilhørende belistninger.

- Lokal utbedring må utføres.
  - Andre tiltak:
  - Uten tilstrekkelig lufting bak bordkledningen kan fuktighet som trenger inn bak bordene eller gjennom veggen innenfra ikke tørke opp. Dette skaper ideelle forhold for råtesopp og muggvekst.
  - Råteskader i bordkledningen kan fortsette å utvikle seg både i tilliggende bordkledning og til bakenforliggende veggkonstruksjon, dersom en ikke foretar tiltak.
- Skjevheter med balkong må undersøkes nærmere. Ellers må det beregnes en del vedlikehold med enkelte utskiftninger nå og på noe sikt. Vist kledningen byttes på hele fasader må det opprettes bedre lufting bak kledningen.

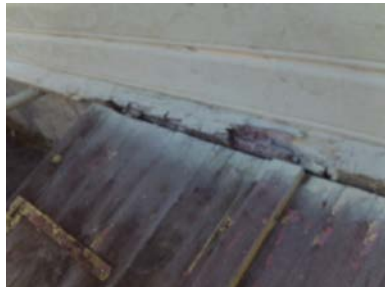
Noen råteskader enkelte plasser

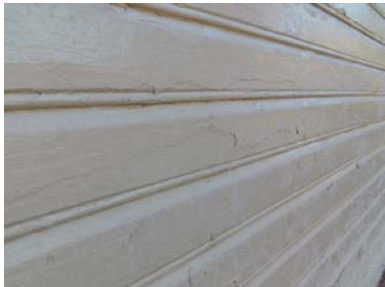
Kledningen er slitt.

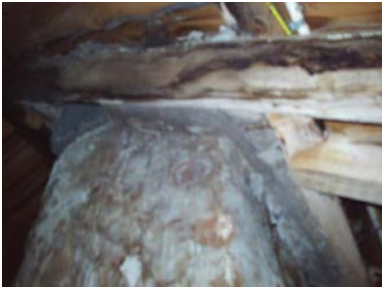
Har tidligere vært lekkasjer i rundt begge piper som har resultert i noe skader på undertaket og vises også i himling/knevegger på loftet.

Eldre fuktskade/råte i rundt pipe.

Det må forventes at deler av undertaket og noen bjelker må skiftes ut i samband med ny takteking. Anbefaler at det blir satt inn ventiler i alle gavlvegger som vil øke luftsirkulasjonen av kaldtloftet.

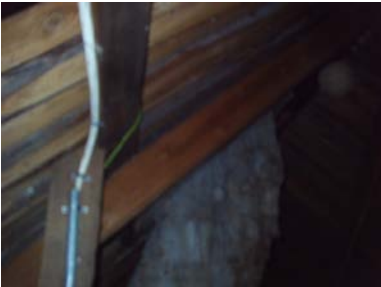
Deler av takkonstruksjonen.

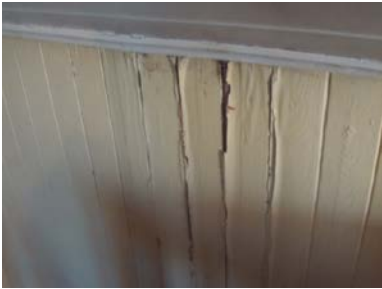
Skader i trappeoppgang.

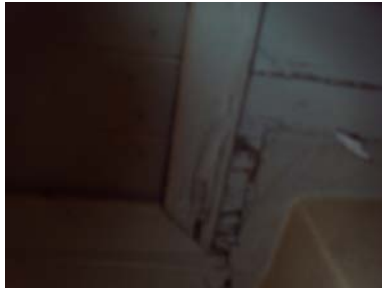
Gammel lekkasje i rundt pipe.

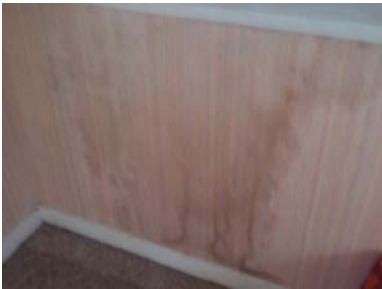
Fuktmerker på knevegg ene soverommet

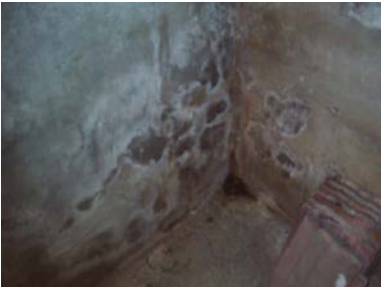
En del fuktmerker på grunnmur.

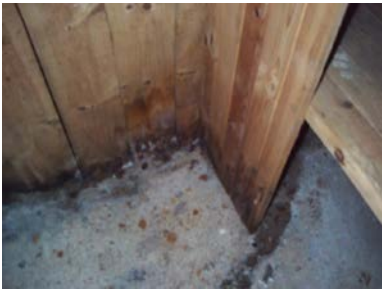
Har trukket opp fuktighet i skillevegger

• Det må foretas tiltak for å utbedre årsak til fukt-/råteskadene samt utbedre råteskadene  
• Det anbefales at alt treverk i kjeller fjernes og at kjelleren har mest mulig åpne murkonstruksjoner med god utlufting. Det er viktig at ikke grunnmur blir foret ut og lukket inne før årsaken til fuktighet er blitt utbedret. (Bruksendring i fra grovkjeller) Se også punkt drenering vedrørende kostnad.  
Kostnadsestimat: 10 000 - 50 000

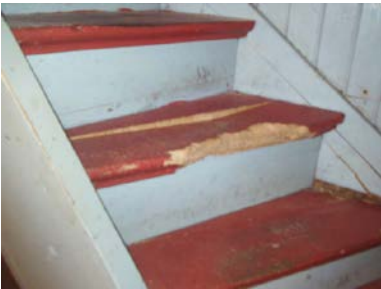
Trapp angrepet av stripet borebiller.

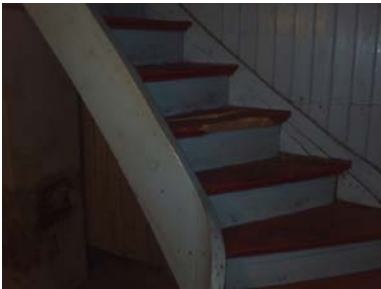
Deler av kjellertrappen.

Større oppgraderinger av skader på trapp og gjøre tiltak med tanke på sikkerhet.

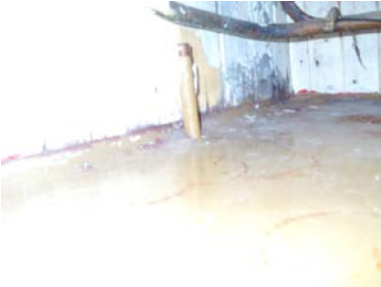
Skader påpanel under badekar.

Våtrom > Loft > Bad > Generell:  
Vurdering av avvik:  
• Våtrommet må oppgraderes for å tåle normal bruk etter dagens krav.  
Konsekvens/tiltak  
• Våtrommet må totalrenoveres. Alle forhold med tettesjikt, våtsone, sluk m.m. må dokumenteres.  
Kostnadsestimat: 100 000 - 300 000

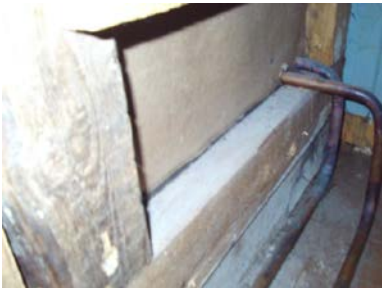
Fuktmåling er foretatt i fra kottet som har åpen knevegg, uten å påvise unormale forhold. Måleresultat: 7,8 vektprosent.

Fuktmåling i fra knekott.

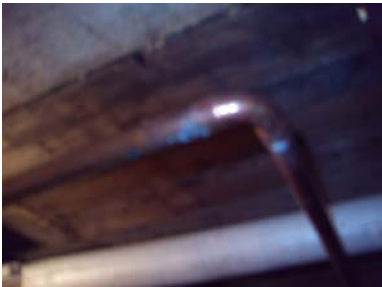
Eldre kobberrør.

- I forbindelse med oppgradering av våtrom vil det være naturlig med utskiftning av rør.

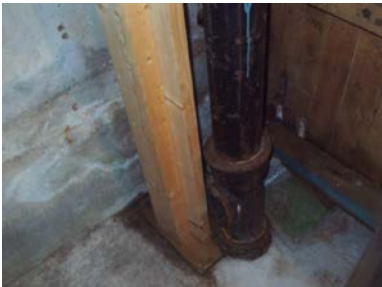
- Eldre avløpsrør har blant annet større sannsynlighet for lekkasjer, noe som kan føre til omfattende og kostbare vannskader i boliger.

Eldre soilrør i kjellergulvet.

- I forbindelse med oppgradering av våtrom vil det være naturlig med utskiftning av rør.

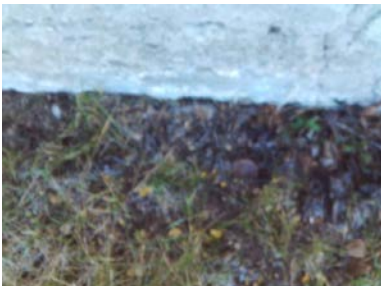
Ingen synlig fuktsikring av grunnmur.

- Det må foretas utskiftning av drenering/tettesjikt.

Kostnadsestimat: 200 000 - 500 000

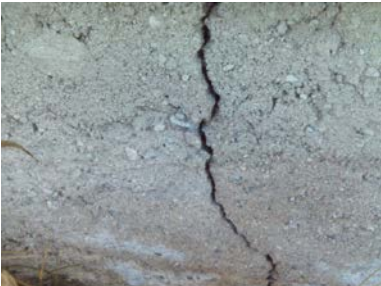
Noen sprekker flere plasser.

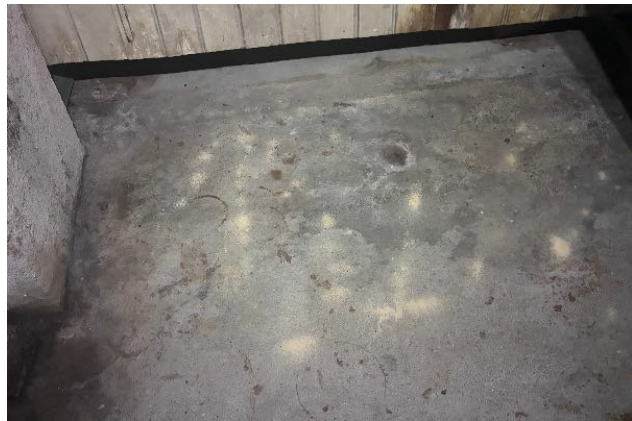
Støv etter borebiller i kjeller

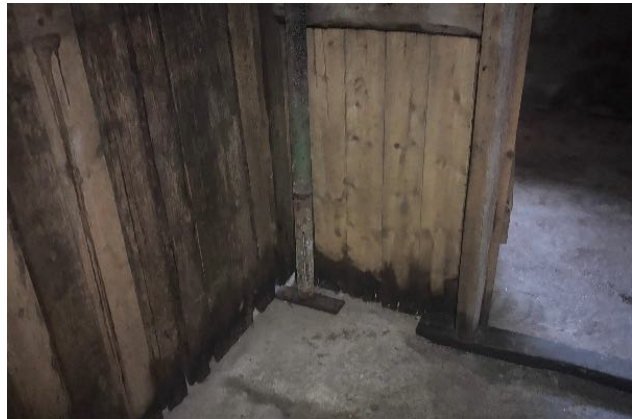
Fuktighet opp fra gulv

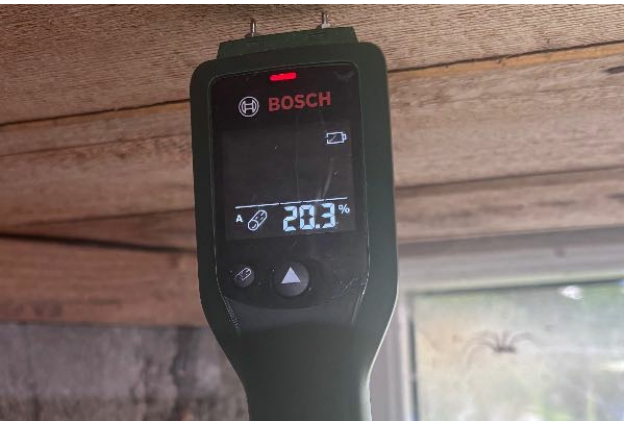
Fukt målt i kjellertak

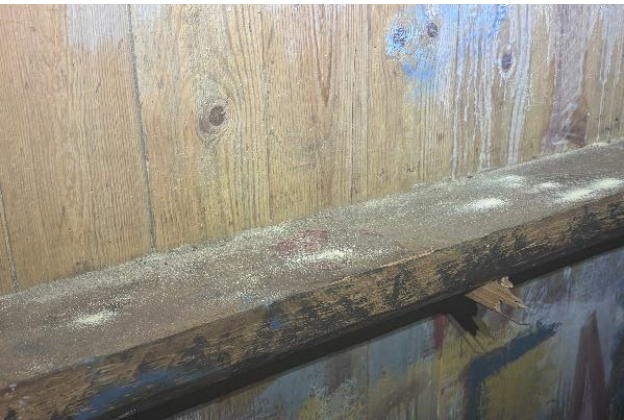
Støv etter borebiller

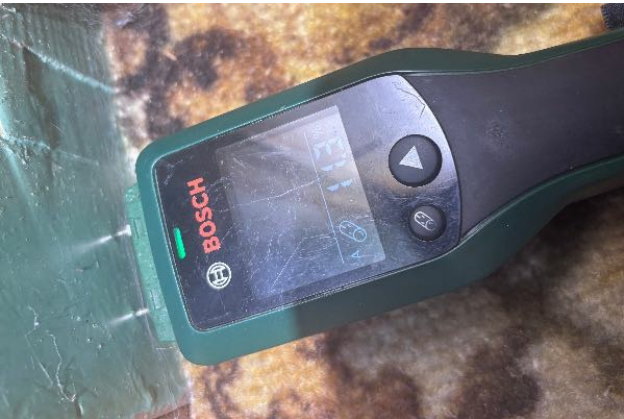
Fukt målt langs gulv 1 etasje

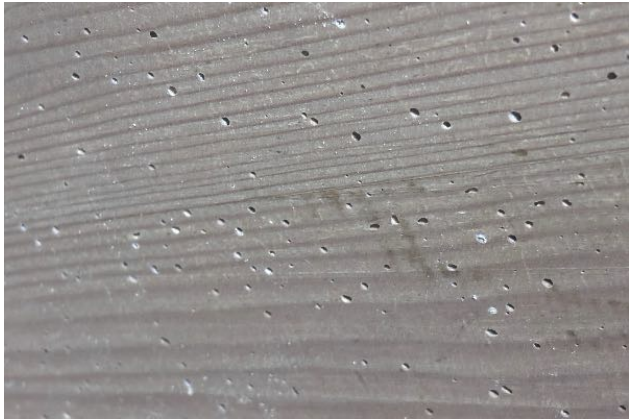
Hull etter borebiller i kjellertrapp
