Leilighet
Jervvegen 9 C
2030 Nannestad

Boligens tekniske tilstand:

Dato: 18/03/2025

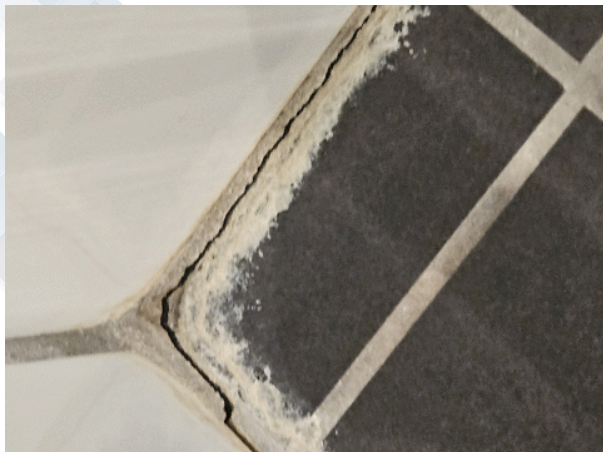
Det er sprekk/glippe i mellom fug i dusjsonen og noe kalkrester, det anbefales å fuge ny fug mellom vegg og gulv. TG2
Ellers fremstår gulvet i normalt god stand. TG1
