# Tilstandsrapport

Fritidsbolig

Mikkelstti 17 A, 4990 SØNDELED

Befaringsdato: 10.03.2025

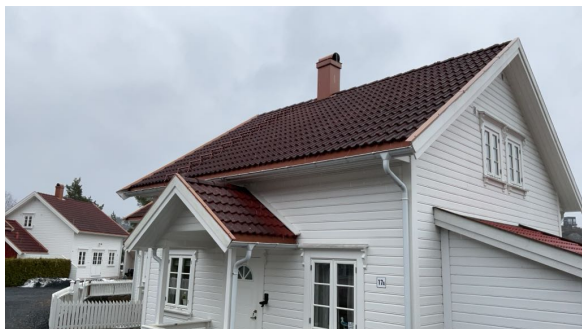
### TG 1 Taktekking

Taket er tekket med betongstein.

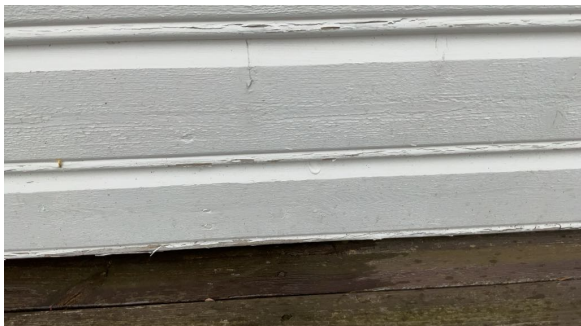
Yttervegger av bindingsverk med trekledning.

- Det er ingen eller liten lufting i nedre kant av kledning mot grunnmur.

Deler av kledningen er malingslitt og har tørkesprekker. Kledningen er stedvis avsluttet for nær terreng (det skal være min. 20 cm avstand fra terreng til kledning).

Det er ingen tegn til skader på kledningen, derfor er det ikke behov for tiltak utover normalt vedlikehold.

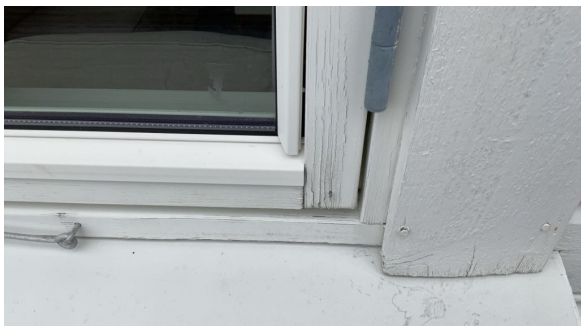
Det er vinduer med isolerglass.

Enkelte karmen og rammer er værslitte.

På vinduer må det påregnes vedlikehold.

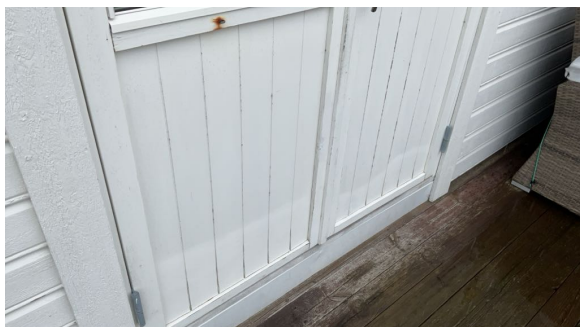
Det er tredører.

Det er fuktsvleide dørblader på terrassedører.

Det må påregnes vedlikehold og ev. utskiftninger av enkelte dører.

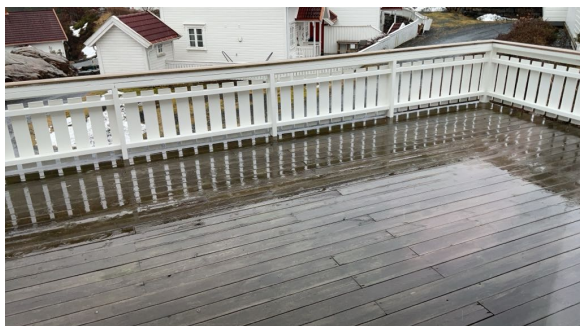
- Det er påvist at dekke på terrassen har en del sprekker.

Det er sprekker og stedvis begynnende råte i enkelte terrassebord.

- Tekkingen må skiftes/utbedres.

Dekke og rekkverk bør overflatebehandles. Enkelte bord bør skiftes.

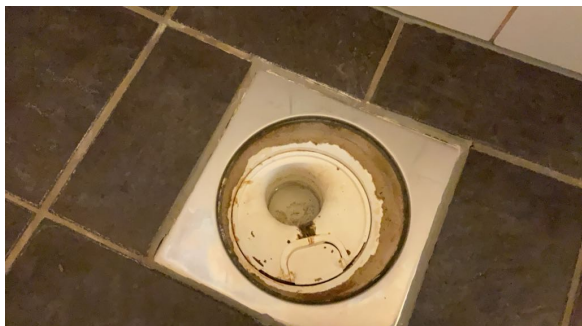
Det er plastsluk og ukjent membranløsning. En inspeksjon av sluket vil i de fleste tilfeller ikke avdekke om det er benyttet membran, slukmansjett eller gi noe pekepinn om membranens beskaffenhet.

- Mer enn halvparten av forventet brukstid er passert på membranløsningen.

Slukmansjett er ikke synlig i sluk.

- Overvåk tilstanden jevnlig. For å få tilstandsgrad 0 eller 1 må tettesjiktet skiftes ut, men tidspunktet for når dette er nødvendig er vanskelig å si noe om.
