# Tilstandsrapport

Enebolig

Dambekkevegen 9 C, 8663 MOSJØEN

Befaringsdato: 09.04.2024

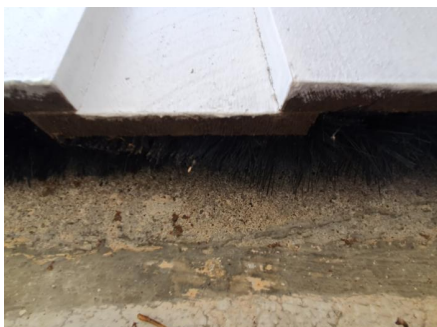
Muse børste montert mot øst

- Musebånd/lusing må etableres.

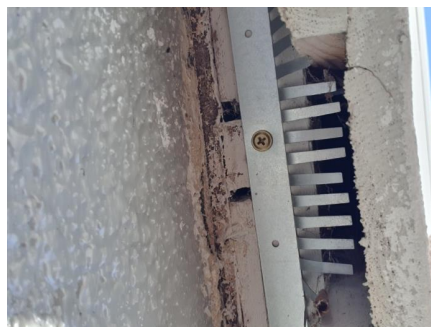
Musbånd mot sør

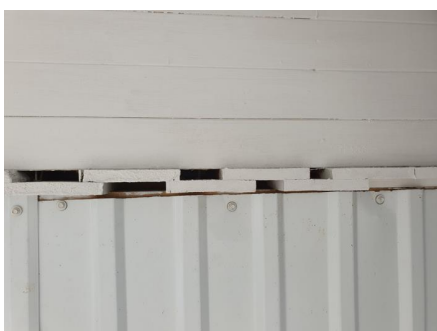
Ingen mustetting mot vest

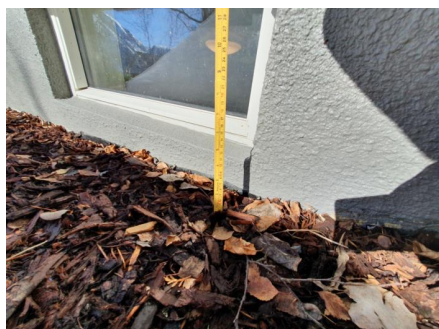
Vindu mangler underbeslag og er mindre en 15 cm fra terreng

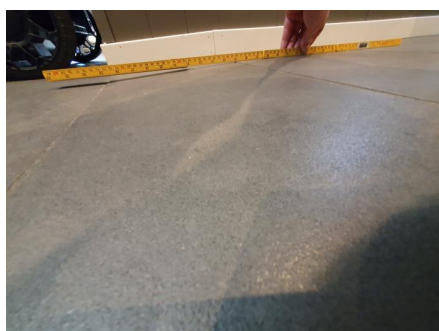
141,5mm

- Lokalt plaavvik på flis i vindfang/gang, det har opprinnelig vært to forskjellige rom med høyde avvik mellom rommene som nå er utjevnet.

Lokal nivåforskjell

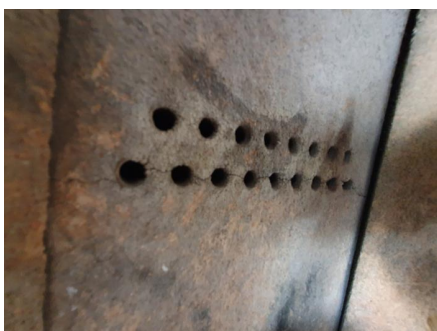
- Det er påvist sprekker i ildfast stein inne i ovnen.

Sprekk i ildfaststein

- Ildsted med sprekk må skiftes.

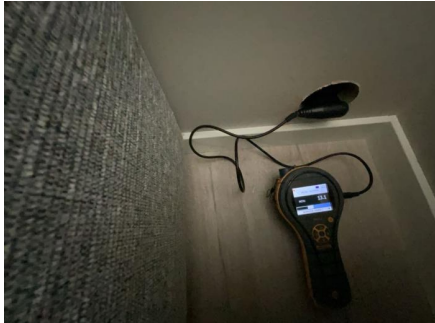
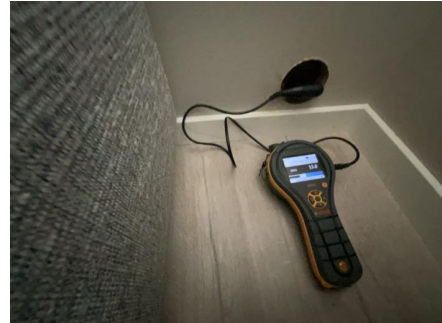
- Det er påvist indikasjoner på noe fuktgjennomtrenging i kjellergulv.

Utslag på fuktsøk på kjellergulv i bod mot sør.

- Det påviste fuktnivå gir grunn til å overvåke konstruksjonen jevnlig for å se utvikling over tid, og eventuelt foreta tiltak for å unngå fuktskader.

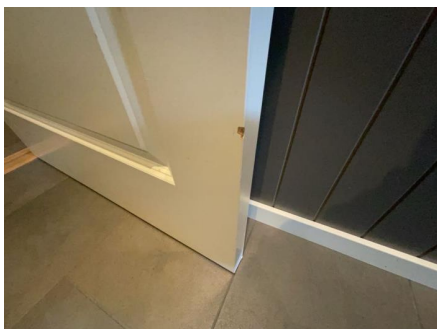
Hakk i dør til bad i kjeller

- Lokal utbedring må påregnes.
- Enkelte dører må justeres.

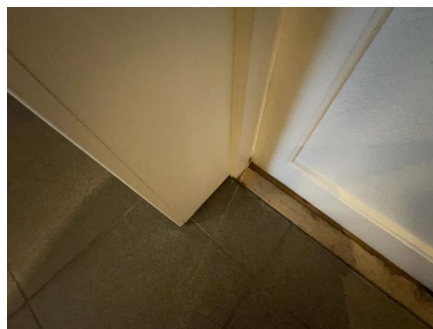
Dør tar i terskel, gjelder dør fra bad til bod

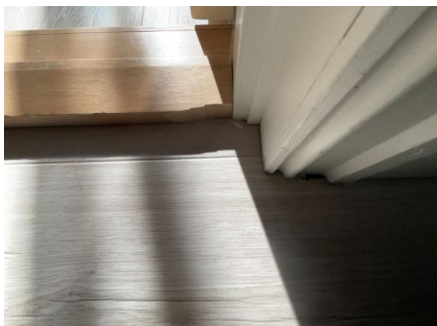
Skade på terskel

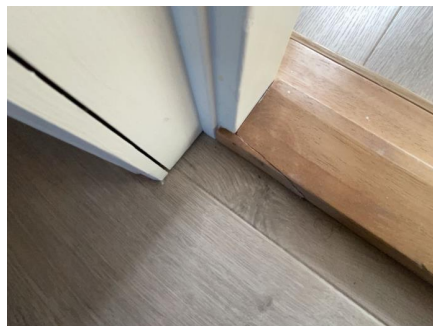
Skade på terskel

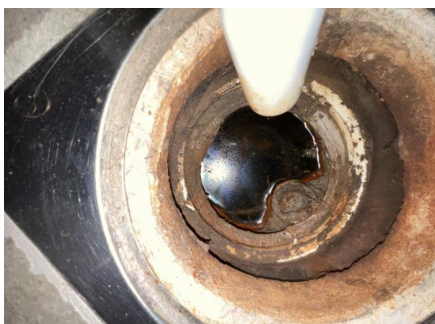
- Det er rundt sluk påvist en ikke-fagmessig utførelse av membran/tettesjikt/klemring.
- Det er påvist tegn på utettheter på våtrommet.
- Det er påvist mangelfull/feil utførelse rundt rørgjennomføringer e.l. som gir fare for fukt i konstruksjonen i våtsone.
- Mer enn halvparten av forventet brukstid er passert på membranløsningen.
- Mer enn halvparten av forventet brukstid er passert på slukløsningen.

Sprekker i fugemasse for rørføringer

- Sluket må sjekkes og rengjøres jevnlig.
- Våtrommets tettesjikt/membran står foran utbedring/utskiftning.

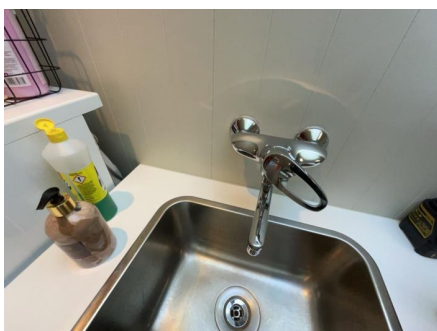
Sponplate i våtsone.

- Overflater må utbedres eller skiftes.

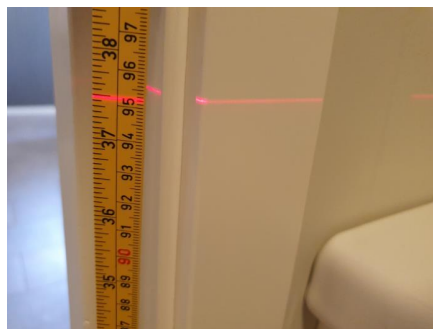
- Det er påvist at flisfuger har riss/sprekker.
- Det er påvist avvik i fallforhold til sluk i forhold til krav i forskrift på byggetidspunktet.
- Det er påvist at høydeforskjell fra topp slukrist til gulv/synlig topp membran ved dørterskel er mindre enn 25 mm.
- Det er påvist at noen fliser har bom (hulrom under).
- Målinger viser at det ikke er fall til sluk (motfall).

95,3mm ved dør til gang

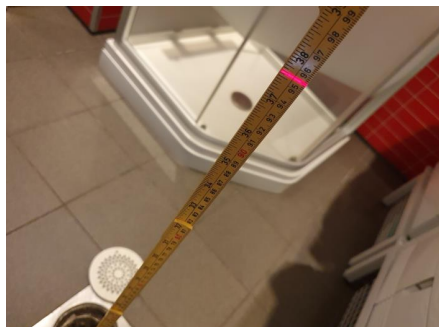
95,6mm ved sluk

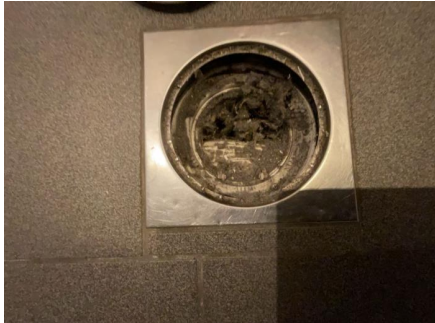
Ingen membran i sluk

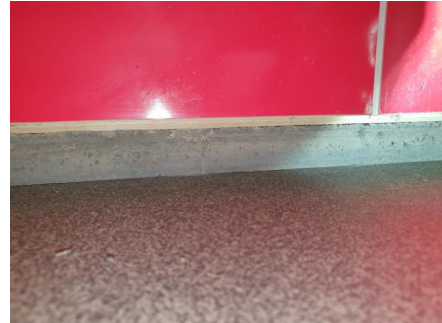
Ingen membran ved oppkant

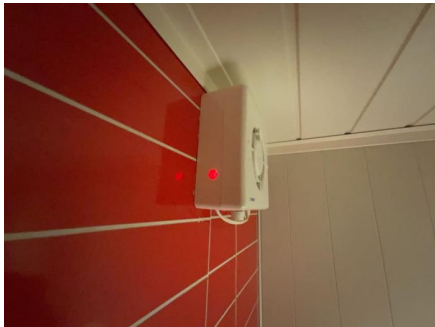
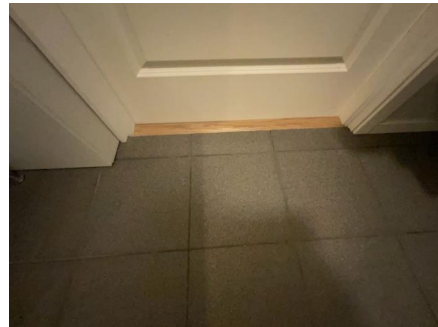
Ikke tilluft til våtrommet

- Det bør etableres tilfredsstillende tilluft til våtrom f.eks. luftespalte ved dør e.l.

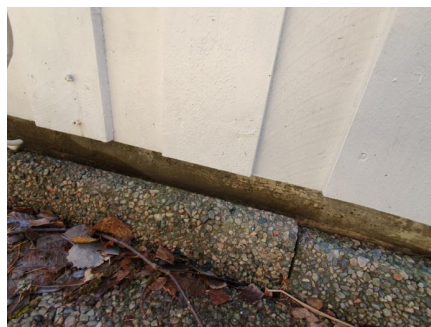
Ingen synlig grunnmursplast

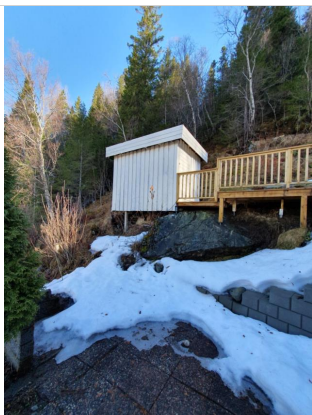
Merknader: Hjørne av boden mot nordvest er fundamentert på en trerot som er delvis rått.

I henhold til NS 3600 punkt.21.6. Gis det en helhetsvurdering av boden TG 2

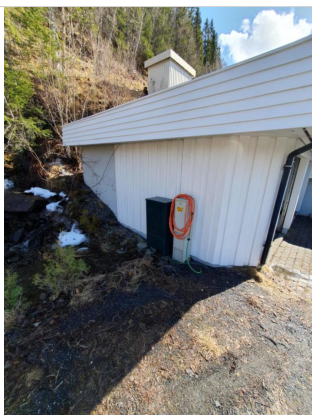
Merknader: Store sprekker i betonggulv, skjevhet i leca støtte vegg, råte i innvendig panel ved støtte vegg, vanninntrenging i dette område. Skade i garasjeport. Mangler utkast på taknedløp, råte i utvendig kledning ved taknedløp. Grunnmursplast på bakside mangler topplist. Åpne strømpunkter i garasjen, kabel ikke tildekt på bakside.

I henhold til NS 3600 punkt.21.6. Gis det en helhetsvurdering av garasjen TG 2
