Dambekkevegen 9C, 8663 MOSJØEN

**Åsen - Stor enebolig med carport  
og garasje - Fin utsikt over  
Mosjøen - Dobbeltboligforsikring!**

| Tilstandsrapport ..... | 50 |

Befaringsdato: 09.04.2024

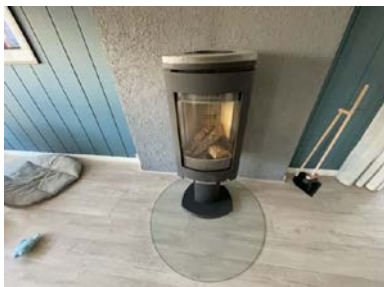
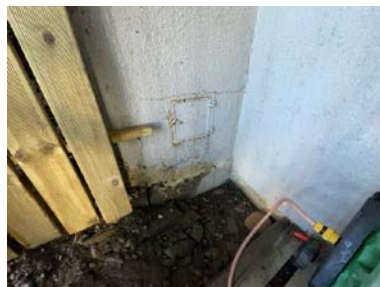
Utvendig sotluke under balkong.

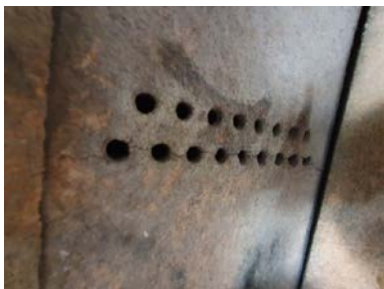
- Det er påvist sprekker i ildfast stein inne i ovnen.

Sprekk i ildfaststein

- Ildsted med sprekk må skiftes.

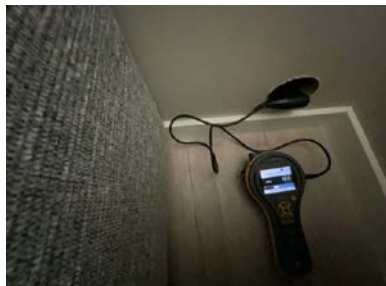
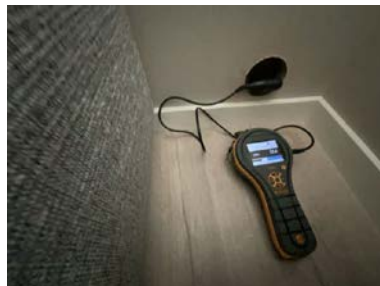
- Det er påvist indikasjoner på noe fuktgjennomtrenging i kjellergulv.

Utslag på fuktsøk på kjellergulv i bod mot sør.

- Det påviste fuktnivå gir grunn til å overvåke konstruksjonen jevnlig for å se utvikling over tid, og eventuelt foreta tiltak for å unngå fuktskader.

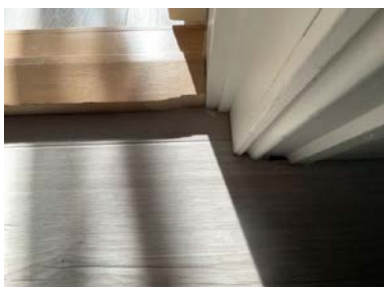
Dør tar i terskel, gjelder dør fra bad til bod

Skade på terskel

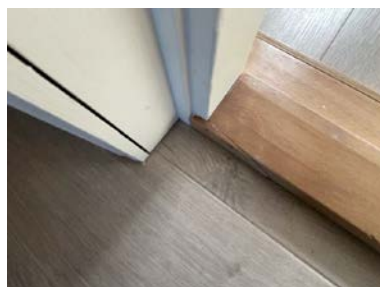
Skade på terskel

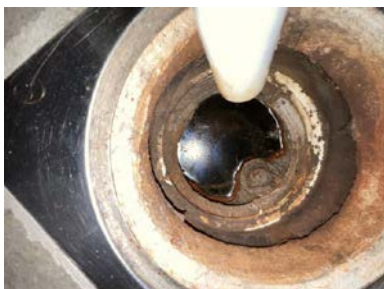
Sprekker i fugemasse for rørføringer

- Sluket må sjekkes og rengjøres jevnlig.
- Våtrommets tettesjikt/membran står foran utbedring/utskiftning.

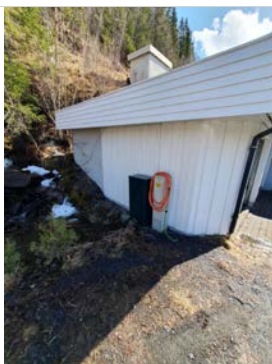
Merknader: Store sprekker i betonggulv, skjevhet i leca støtte vegg, råte i innvendig panel ved støtte vegg, vanninntrenging i dette område. Skade i garasjeport. Mangler utkast på taknedløp, råte i utvendig kledning ved taknedløp. Grunnmursplast på bakside mangler topplst. Åpne strømpunkter i garasjen, kabel ikke tildekt på bakside.

I henhold til NS 3600 punkt.21.6. Gis det en helhetsvurdering av garasjen TG 2
