# Tilstandsrapport

Boligbygg med flere boenheter

Pilestredet 51 B, 0350 OSLO

Befaringsdato: 01.09.2025

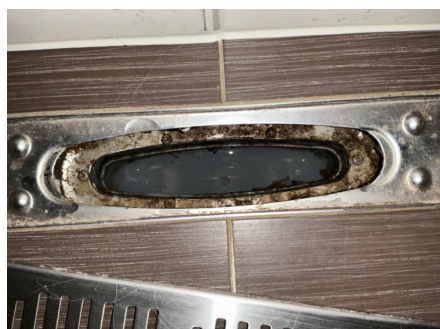
- Det er avvik:
    - Sluket har oppnådd mer enn halvparten av forventet levetid.
- Eldre sluk gir større mulighet for slitasje som kan føre til utettheter.
- Membranen har passert halvparten av forventet levetid.
- Når membranen eldes, svekkes den gradvis og kan utvikle mindre utettheter som slipper fukt ned i konstruksjonen. Hvor raskt dette skjer avhenger av kvalitet, utførelse og bruk, og regelmessig tilsyn er viktig. En full oppgradering med nytt tettesjikt må påregnes på sikt, selv om det er vanskelig å si nøyaktig når.
