# Tilstandsrapport

📍 Lilleakerveien 39 B, 0284 OSLO

# gnr. 10, bnr. 229, snr. 1

Rapportdato: 04.05.2025

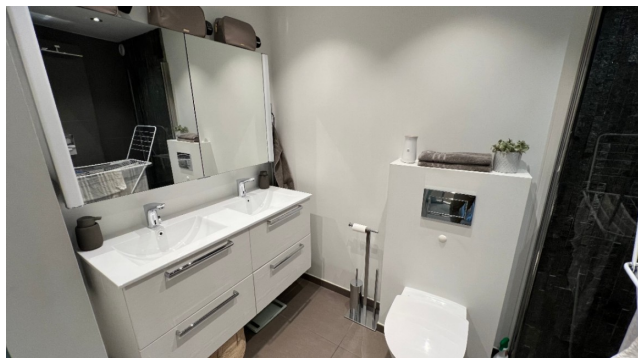
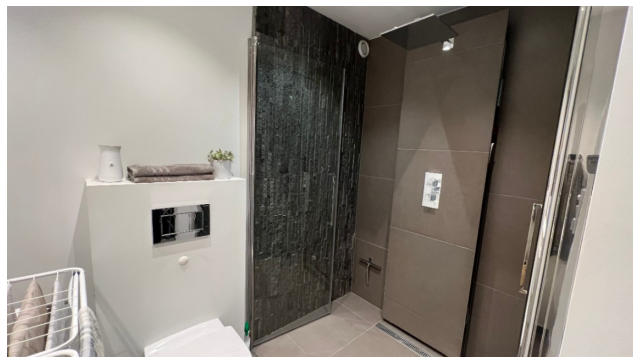
### 1.ETASJE > BAD

Fordelerskapet er plassert i våtsone uten at det er etablert en korrekt og tett overgang mellom membran og skapets gjennomføringer. I henhold til teknisk forskrift skal fordelerskap i våtsone ha en tett og kapillærbrytende mansjettløsning mellom membran og skap. I dette tilfellet er det synlig påført smøremembran rundt skapet, men det mangler en definert og formfast tetting (mansjett eller tilsvarende) mellom vegg og skap. Ved en eventuell lekkasje kan vann trenge inn i konstruksjonen.

Tiltak som bør gjennomføres inkluderer å sikre at alle gjennomføringer i våtsonen er korrekt forseglet med egnede tettemetoder som gir tilstrekkelig fuktbeskyttelse.

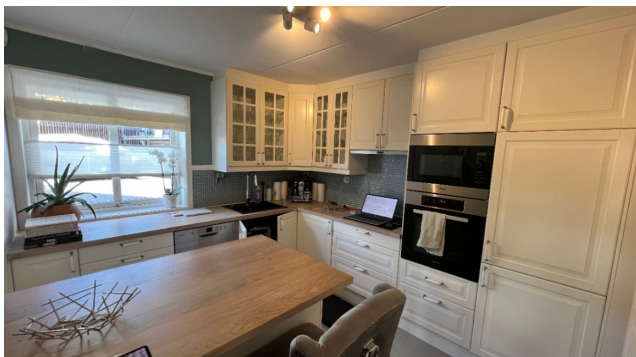
## 1. ETASJE > KJØKKEN

Det er ikke monter lekkasjevarsler med vannstopppventil på kjøkken.  
Kravet kom i 2010 og gjelder også ved rehabilitering av eldre boliger.  
Kravet gjelder for rom som har vanninstallasjoner, men mangler sluk eller vanntett gulv

#### Konsekvens/tiltak

- Det må monteres tettemuffer i enden av varerørene.

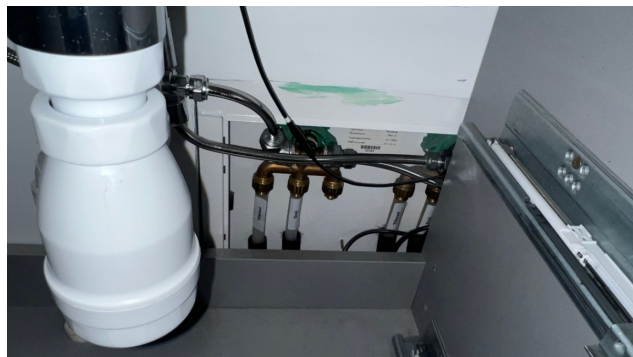
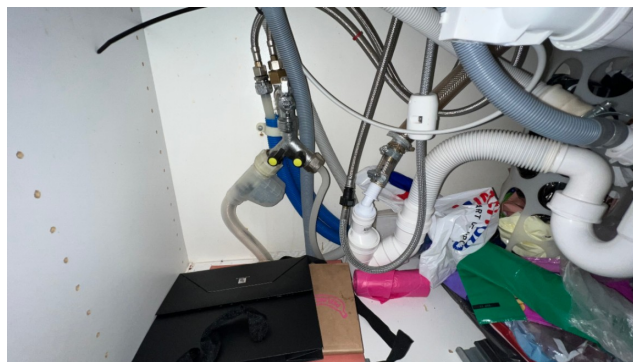
### ! TG 1 Avløpsrør

Interne og synlig avløpsrør i plast.
