# Lækker 3-roms med solrik hage, markterrasse, trappefri adkomst og garasjeplass!

# Tilstandsrapport

# gnr. 10, bnr. 229, snr. 1

Befaringsdato: 02.05.2025

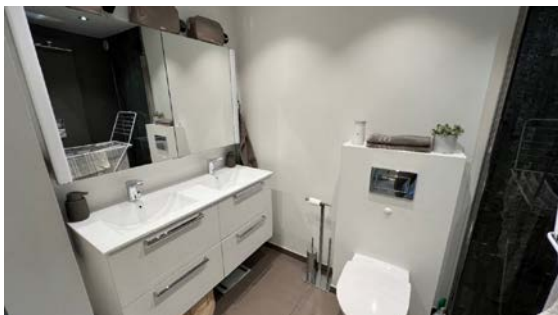
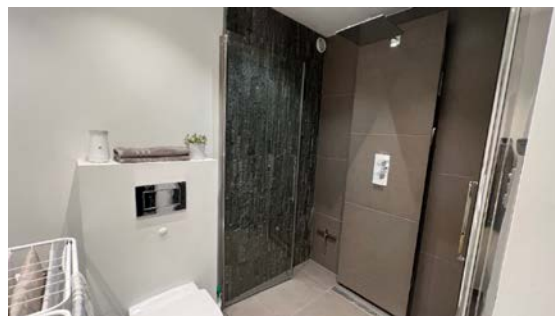
### 1.ETASJE > BAD

Fordelerskapet er plassert i våtsone uten at det er etablert en korrekt og tett overgang mellom membran og skapets gjennomføringer. I henhold til teknisk forskrift skal fordelerskap i våtsone ha en tett og kapillærbrytende mansjettløsning mellom membran og skap. I dette tilfellet er det synlig påført smøremembran rundt skapet, men det mangler en definert og formfast tetting (mansjett eller tilsvarende) mellom vegg og skap. Ved en eventuell lekkasje kan vann trenge inn i konstruksjonen.

Tiltak som bør gjennomføres inkluderer å sikre at alle gjennomføringer i våtsonen er korrekt forseglet med egnede tettemetoder som gir tilstrekkelig fuktbeskyttelse.

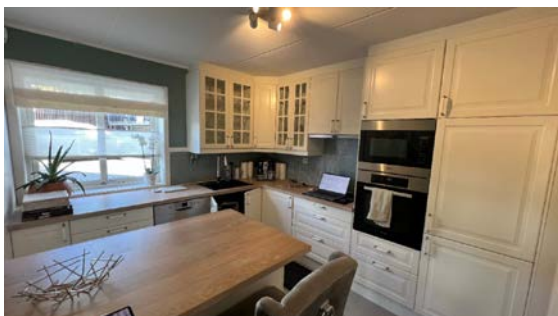
## 1. ETASJE > KJØKKEN

Mekanisk avtrekksventilasjon via kjøkkenventilator.  
Filter i kjøkkenventilatoren bør rengjøres/skiftes regelmessig for å unngå at fett fester seg og skaper brannfare.

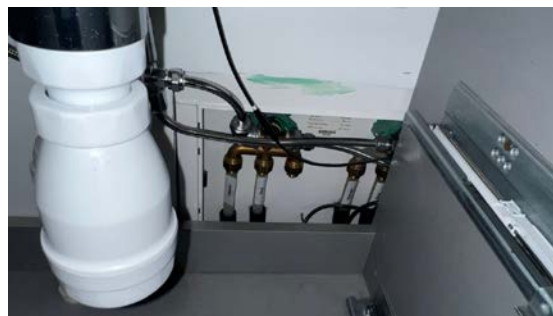
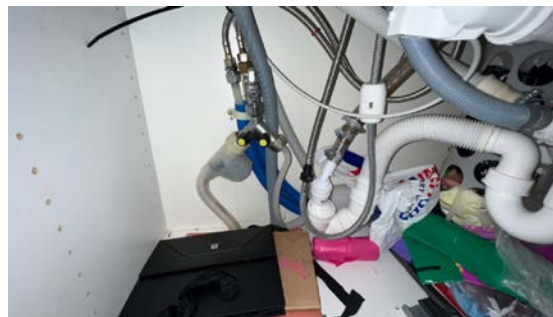
### 1 TG 1 Avløpsrør

- Det mangler tettemuffer i enden av varerør på rør-i-rør-system.
- Det er ikke monter lekkasjevarsler med vannstoppventil på kjøkken.  
Kravet kom i 2010 og gjelder også ved rehabilitering av eldre boliger.  
Kravet gjelder for rom som har vanninstallasjoner, men mangler sluk eller vannnett gulv
