Roald Amundsens gate 6, 1831 ASKIM

**Sentrumsnært - Innholdsrik  
tomannsbolig med stort  
potensiale. Vedlikehold- og  
oppgraderingsbehov. VISNING!**

# Tilstandsrapport

Befaringsdato: 25.04.2025

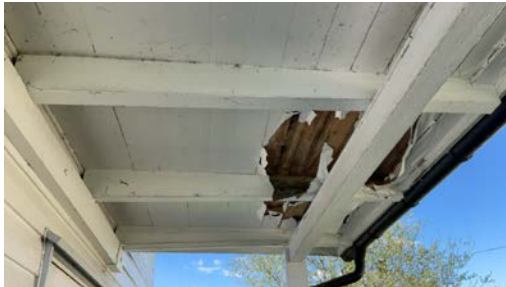
Store avflassinger av maling på undertak

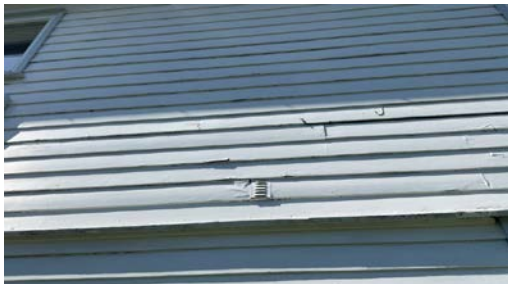
Det er registrert pløser og avflassing på maling på kledning samt vanlig elde, sprekker og værslitasje.

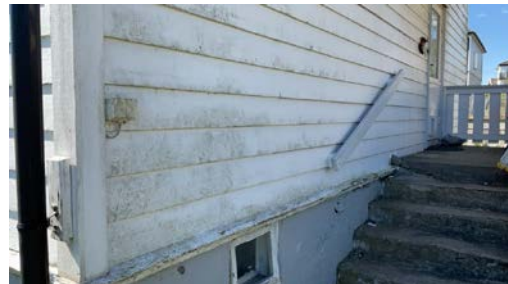
Etterslep av vedlikehold.

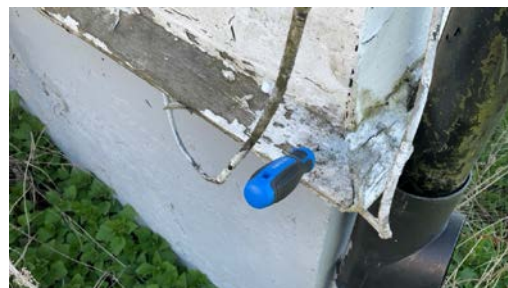
Det er påvist spredte råteskader i bordkledningen.

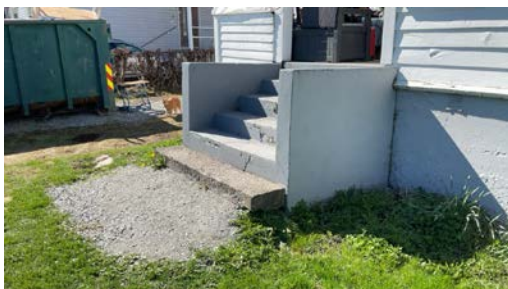
Utvendig trapp fra terrasse mangler rekkverk.

- Rekkverk må monteres for å lukke avviket.

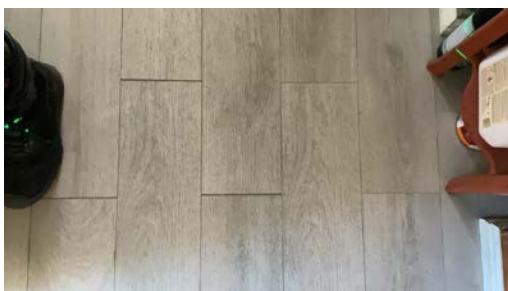
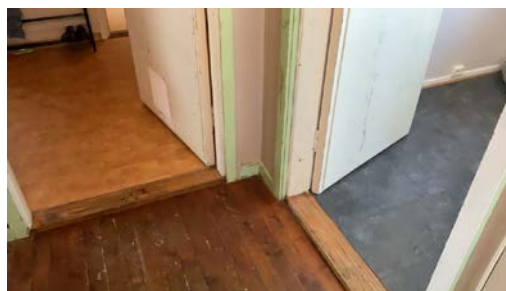
OOverflater har slitasjegrad utover det en kan forvente.

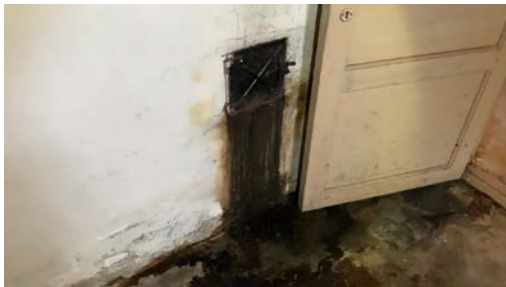
Feiluke i kjelle, med merker etter pipebrann i 2017

Kostnadsestimatet er kun satt for den lokale utbedringen av TG3 avviket som i dette tilfellet gjelder synliggjøring av pipevanger og utbedring av riss/sprekker, ikke eventuelle følge tiltak som kan følge med og heller ikke eventuelle andre TG2 avvik som er nevnt under denne konstruksjonen

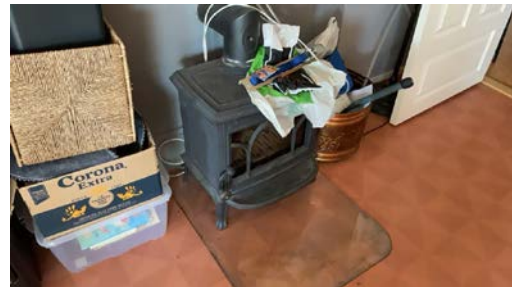
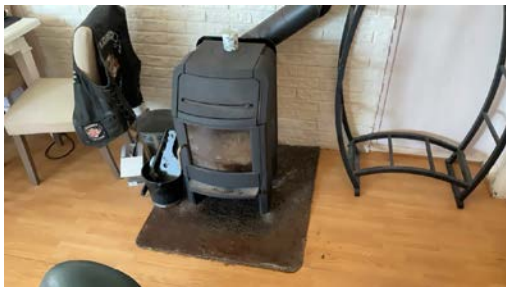
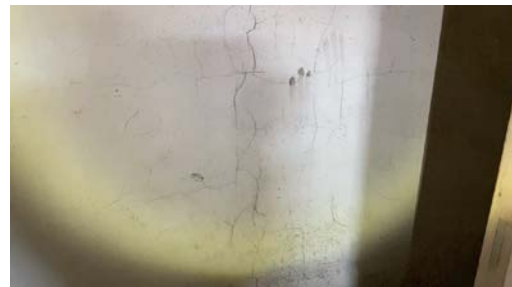
Det er påvist sprekker og/eller riss i pipe.
