# Tilstandsrapport

📍 Strondavegen 379, 5590 ETNE

# gnr. 30, bnr. 23

Rapportdato: 26.08.2025

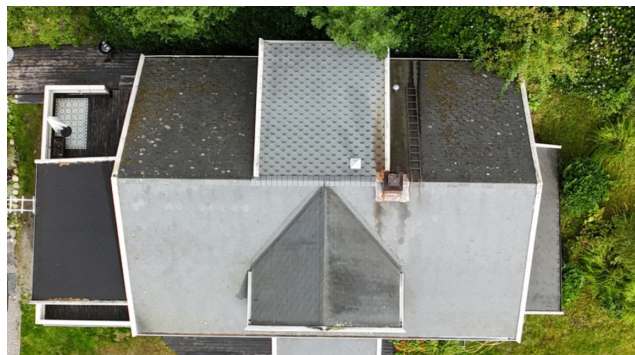
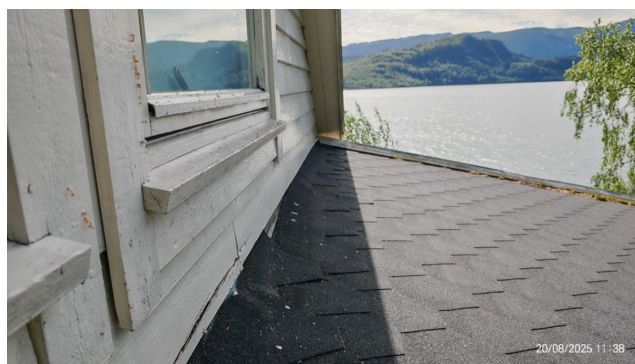
Shingel på overbygg vaskerom og hagestue er forenklet avsluttet utenpå kledning uten bruk av beslag eller annet. Det er synlig fuktgjennomtrekning på hagestue.

Utettheter, spesielt ved nedbør og regn fra "riktig" retning

- Det må foretas tiltak for å lukke avviket.
- Overvåk tilstanden jevnlig. For å få tilstandsgrad 0 eller 1 må tekkingen skiftes ut, men tidspunktet for når dette er nødvendig er vanskelig å si noe om.

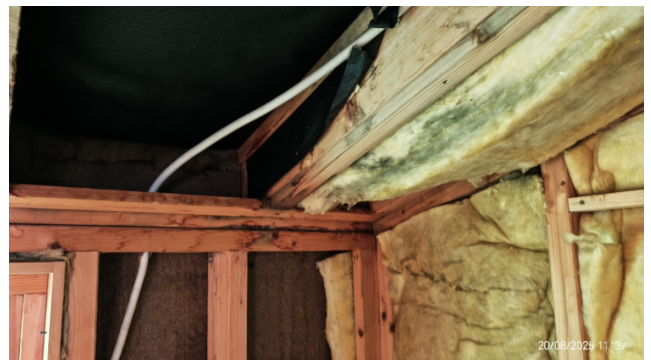
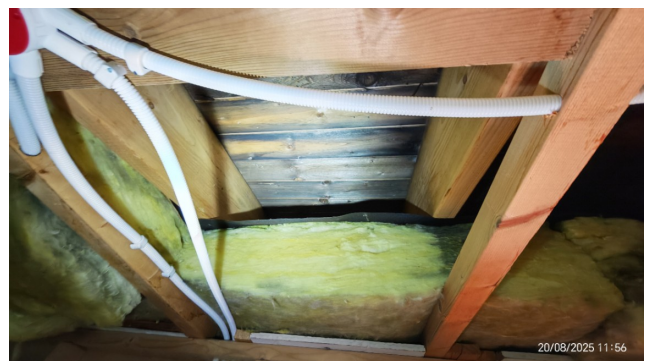
**\*\*** Det er fuktgjennomtrekning i overgang hagestue til bolig.

Det er begrenset eller manglende lufting over bod/tiltenkt bad. Her er undertaket misfarget og det er fuktskjolder over vinduer. Det er også noen fuktskjolder på gulv på bod/bad.

Det observeres spor av mott i konstruksjonen i ene kneveggen med adkomst fra soverom over kjøkken. Resterende deler av loftet er ikke funnet tilgang på befaring. Også her er det observert fuktskjolder.

Løs problemet med bedre lufting, tette dampsperrer og fjern hindringer i ventilasjonsåpningene. Sjekk også at det ikke er brudd på lufting av avløp eller ventilasjons avkast.

Som følge av registrerte anmerkninger og bygningsdelens alder må det gjøres nærmere undersøkelser over tid før man utelukker behov for vedlikehold og utbedring.

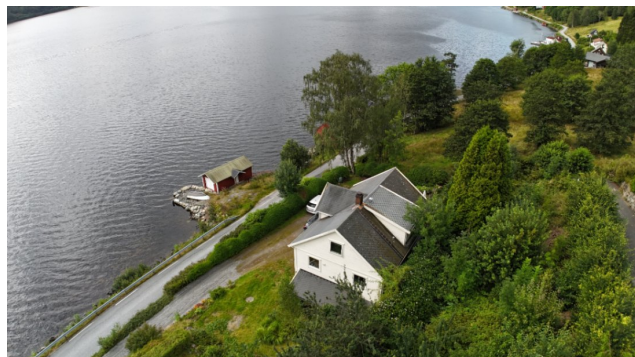
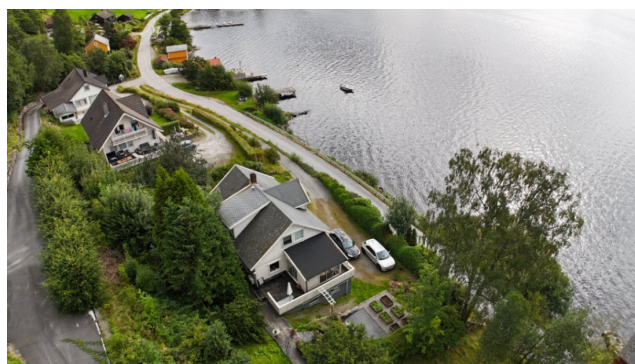
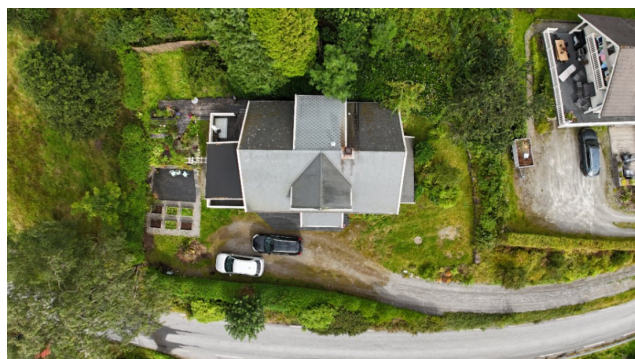
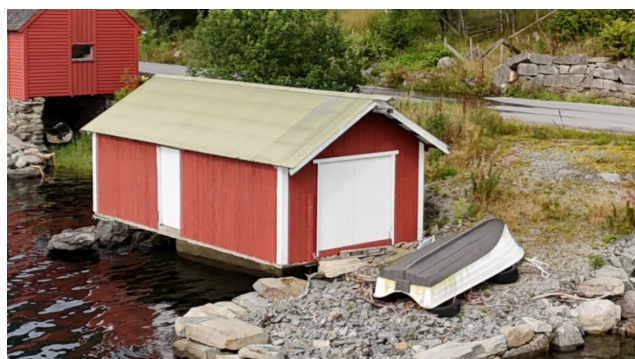
Eier opplyser nabo over har asfaltert og dette har resultert i at overvann finner nye veier nedover deres eiendom / hage.

Spesielt sikkerheten rundt nærheten til sjøen og naust inkl. fundament må undersøkes nærmere.

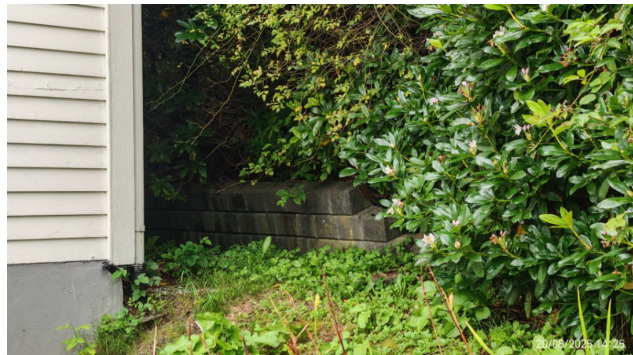
- Det er påvist mindre sprekker og/eller skjevheter i muren.
- Det er påvist større sprekker og/eller skjevheter i muren.

Mur overside hus holder på å rase. Eier mener den har vært stabil i deres eie.

Kostnaden gjelder nærmere undersøkelser og evt. innhenting av pristilbud på mur i overkant. Det må gjøres nærmere undersøkelser. Merk også utetrapp er ødelagt.

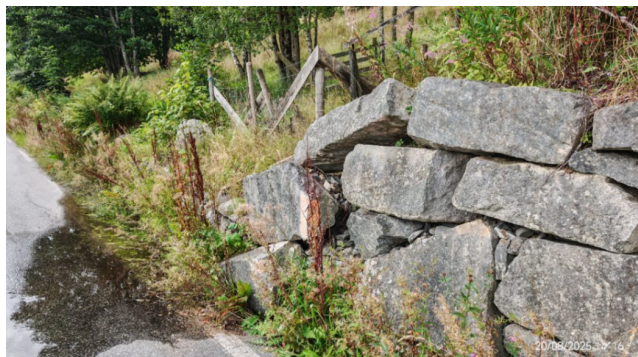
Det er disse steinene som vil bli satt på plass av kommunen.

Se brev fra Vestland fylkeskommune ved mur i nedkant. Brevet fra Vestland fylkeskommune blir tolket slik at de skal ta kostnaden med skaden på nedre forstøtningsmur, men dette omhandler kun å sette på plass noen steiner, og omfanget av utbedring er ukjent.

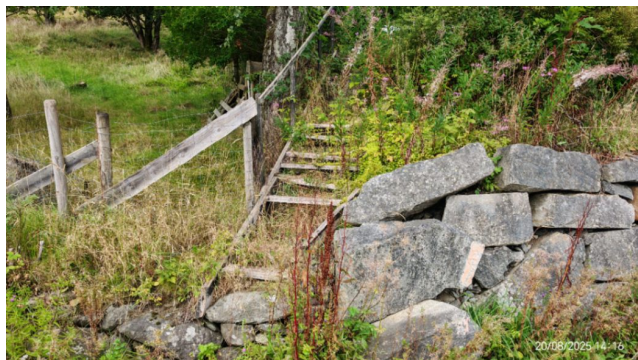
Det er disse steinene som vil bli satt på plass av kommunen.
