# Tilstandsrapport

Enebolig

Åmotgrenda 8, 3158 ANDEBU

Befaringsdato: 08.09.2025

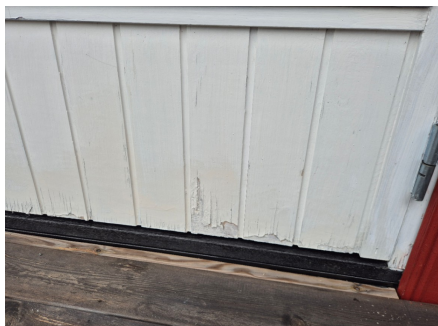
Værslitt terrassedør.

Det bør vurderes utskifting av ytterdørene, da de har passert mesteparten av forventet levetid og viser tegn til slitasje. Dersom tiltak ikke iverksettes, kan det oppstå problemer med trekk, redusert varmeisolasjon, kondens og økt risiko for fuktskader i tilstøtende konstruksjoner.

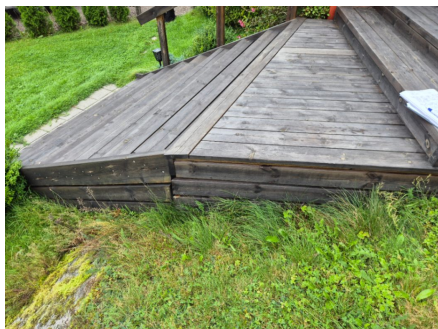
60 cm ned til fjell uten rekkverk.

Rekkverk bør monteres på siden der dette mangler, og eksisterende rekkverk bør oppgraderes til minimum 90 cm høyde og med åpninger som ikke overstiger 10 cm, for å redusere risikoen for fallulykker og ivareta personsikkerheten.

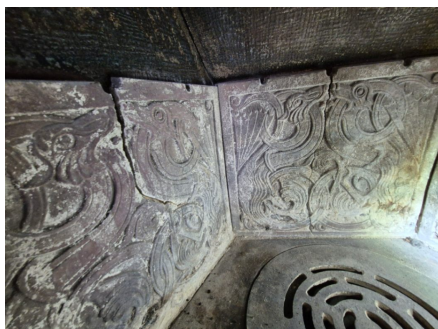
- Det er påvist brennbart materiale nærmere enn 300 mm fra sotluke/feieluke.
- Ildfast plate mangler på gulvet under sotluke/feieluke på pipe.
- Det er påvist sprekker i ildfast stein inne i ovnen.
- Mer enn halvparten av forventet brukstid er passert på pipe.

Manglende avstand til brennbar materiale og fravær av ubrennbar plate foran/under sotluken gir økt risiko for brann ved feiing eller uttak av sot. Det bør etableres tilstrekkelig avstand til brennbar materiale og monteres ubrennbar plate i henhold til gjeldende krav for å redusere brannfaren. Sprekker i ildfast stein i peisinnssatsen kan medføre redusert brannsikkerhet og skade på ovnen.

Sprekker i ildfast stein.

Det anbefales å følge opp skorsteinens tilstand og planlegge rehabilitering etter rådgivning fra feiervesen eller kvalifisert fagperson. Bruken bør tilpasses inntil nødvendige tiltak er gjennomført.

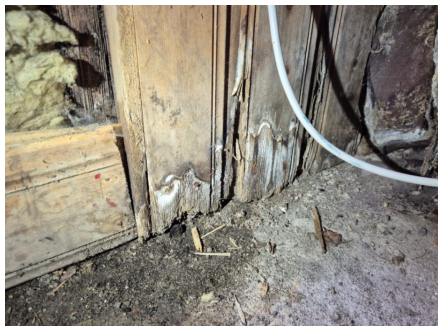
Ved befaring ble det registrert tegn til at det har vært et fuktig miljø i krypkjelleren med varmtvannsbereider. Det er viktig å påse god ventilering av krypkjelleren til de forskjellige årstidene. Det bør ellers bemerkes at kledde stubbloft kan ha skader bak trepanel. For å avklare dette må det åpnes for kontroll.

Krypkjeller 1. Tegn til fuktig miljø.

Det bør etableres plast/dampsperre på grunnen med tilstrekkelig overlapp og oppkant for å redusere fuktbelastning.

Ventilasjonen i krypkjelleren må forbedres for å sikre tilstrekkelig luftutskifting gjennom året. Fuktverdier bør følges opp gjennom en fyringssesong, og avfukter bør benyttes ved behov for å hindre opphopning av fukt.

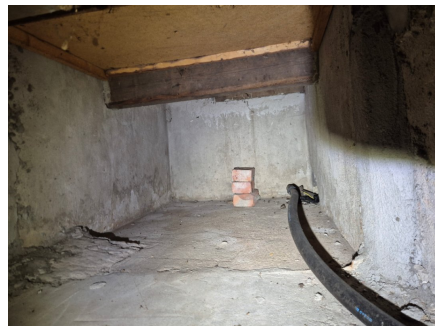
Krypkjeller 2. Ingen lufting.

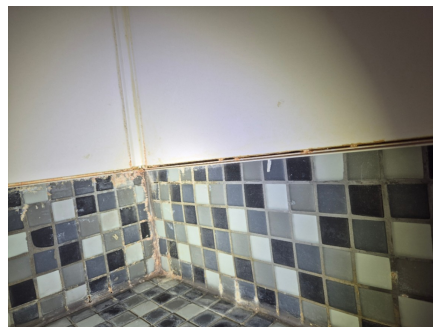
Mangler fuge i underkant av plater.

Vinduet bør beskyttes mot fukt, for eksempel ved å montere dusjkabinett eller annen skjerming, for å redusere risikoen for fuktskader på treverket. Det bør fuges under våtromsplater i dusjsonen og der det mangler aluminiumslist, for å hindre at vann trekker inn i bunn av platene og forårsaker fuktskader.

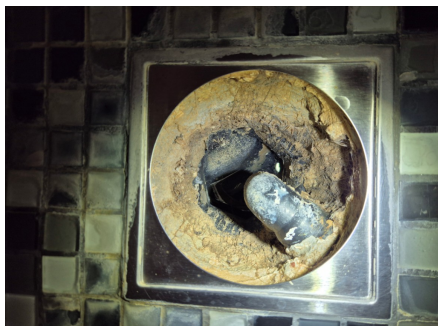
Plastsluk i dusj.

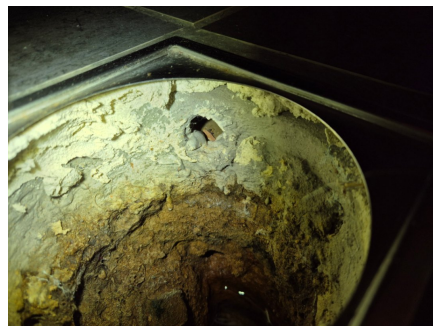
Avviket gjelder eldre støpejernssluk under vask.

Støpejernsluk under vask, hull i siden.

For å lukke avviket må sluket kontrolleres nærmere, og det kan bli nødvendig å demontere klemring og legge membran/mansjett korrekt, eventuelt etablere nytt sluk med riktig tilkobling av membran. Manglende eller feil utførelse av membran og sluktilkobling medfører økt risiko for vannlekkasjer til underliggende konstruksjoner, som kan føre til fuktskader og kostbare utbedringer.
