# TILSTANDSRAPPORT

Rekkehus

Nipedalen 80  
5164 LAKSEVÅG  
4601/148/0/428/0/0

06.01.2026

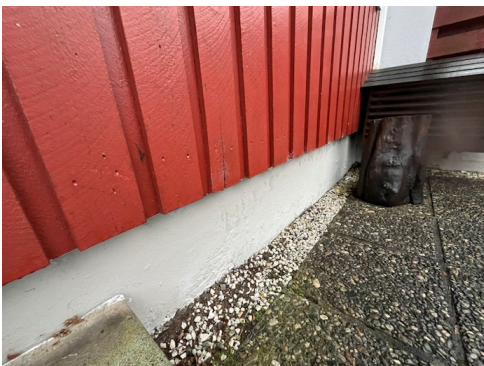
Begrenset mulighet for kontroll av grunnmur på bakvegg av bolig. innvendig platekledd, utvendig ikke synlig grunnet terrasse. Synlige deler av grunnmuren ble kontrollert ved å visuelt inspisere om det var sprekker (horisontale, vertikale eller diagonale) Ingen tegn til avvik utover hva som kan forventes ut i fra alder.

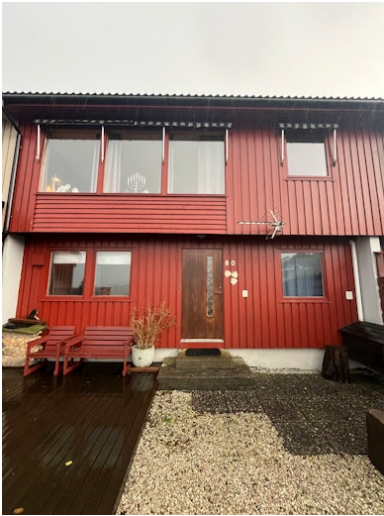
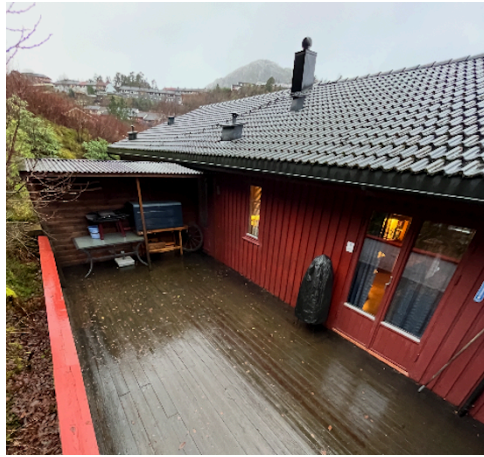
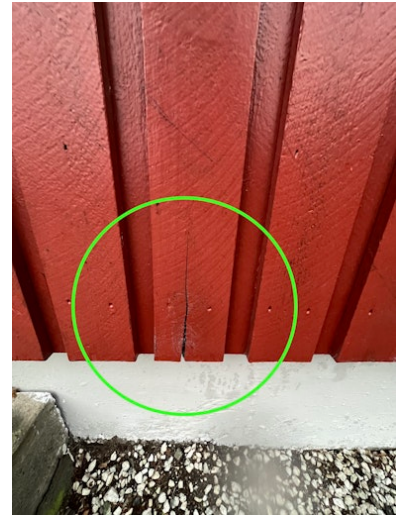
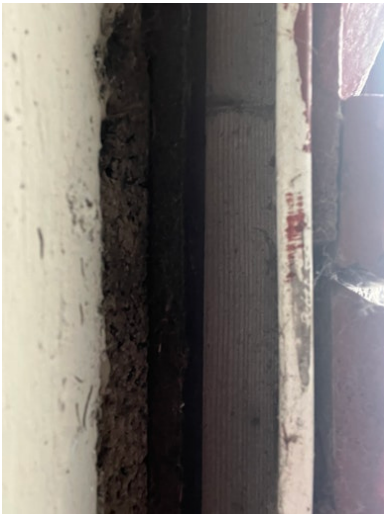
Det registreres noe sprekker i enkelt bord.

Det registreres noe sprekker nederst på enkelte bord og behov for vedlikehold og utskifting av skadde bord må påregnes. Det er ikke etablert musetetting, anbefaler ettermontering med musebørste eller lignende løsning.

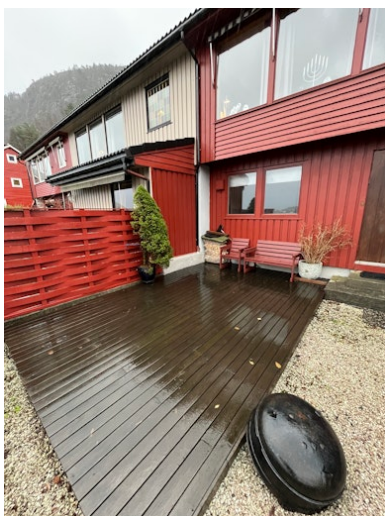
Det er observert på befaringen bruk av impregnerte materialer. Det ble ikke avdekket vesentlige skader eller avvik utover normal slitasje. Kun behov for normalt periodisk intervall for vedlikehold.

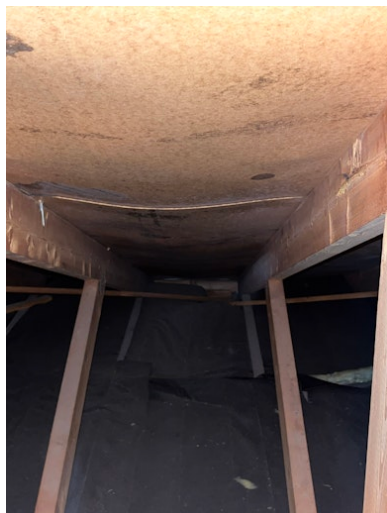
Taket er oppført med w-takstoler. Ingen skader eller avvik avdekket. Lufting vurderes å være ivaretatt med luftespalter i raftekasse.

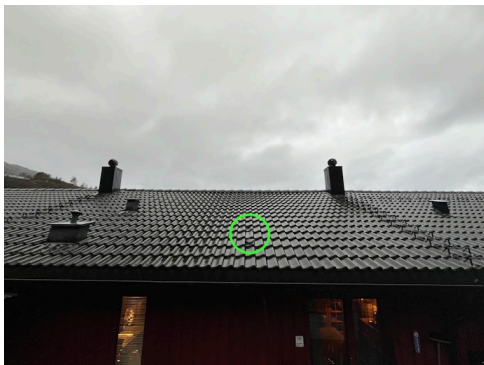
Taket er tekket med betongtakstein. Det er etter innvendig kontroll ingen tegn til lekkasjer gjennom tekkingen. Undertak er ikke kontrollert.

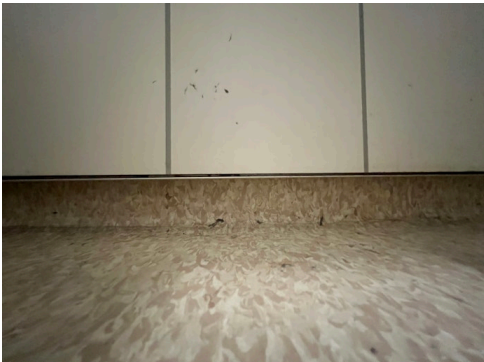
Det er ikke lagt silikon i overgang sokkel list / veggplate.

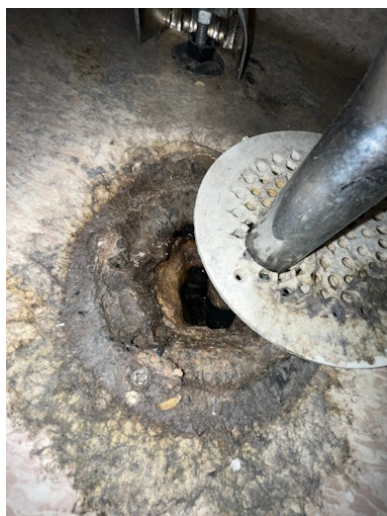
Gulvbelegget er lagt under klemring i sluk.

TG 2 er gitt på bakgrunn av alder på fuktsikringen.  
forventet levetid på baderomspanel 10-20 år.

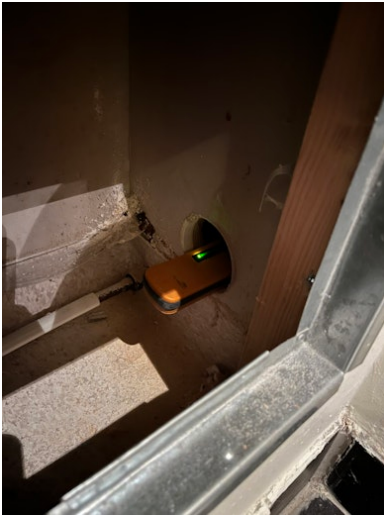
Det er utført søk etter fukt fra tilstøtende rom med hulltaking. Ingen tegn til forhøyede fuktverdier på baksiden av membran på tilfeldige valgte plasser.

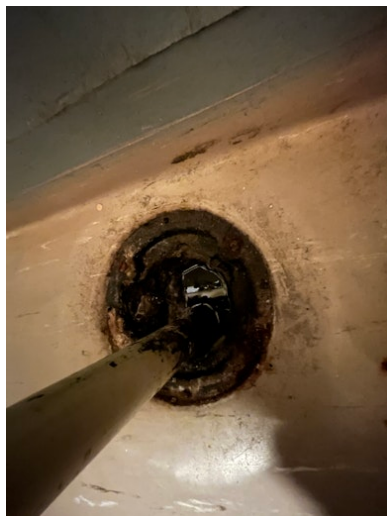
Gulvbelegget er lagt under klemring i sluk.

TG 2 er gitt på bakgrunn av alder på fuktsikringen.  
Overflatene vurderes å ha oppnådd forventet levetid.

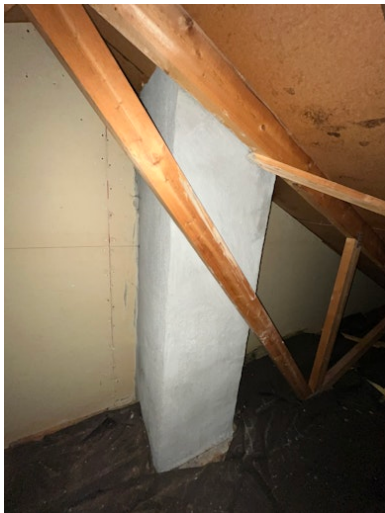
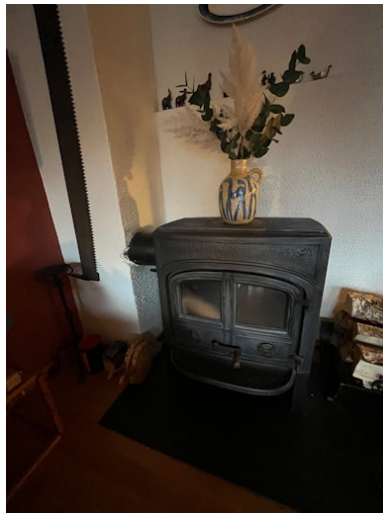
Elementpipe fra byggeåret som er pusset og malt. Ingen riss, sprekker eller avvik avdekket på pipeløpet.

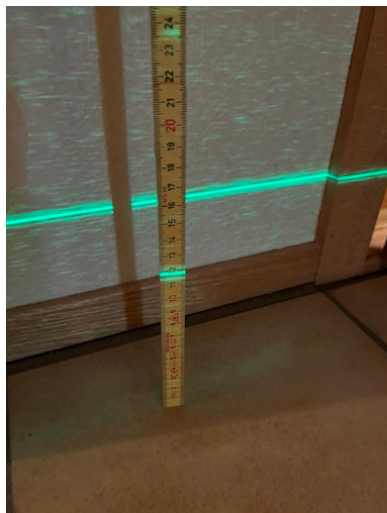
Målbare skjevheter, men tiltak anses ikke som nødvendig. Total avvik på 10-15mm.

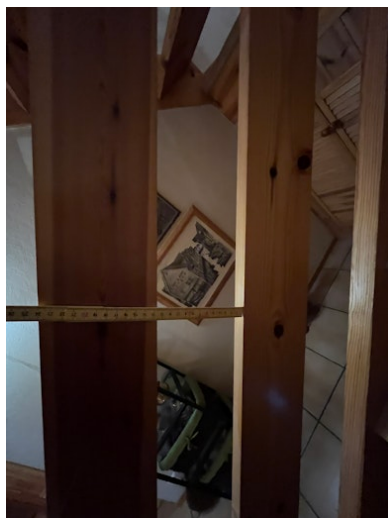
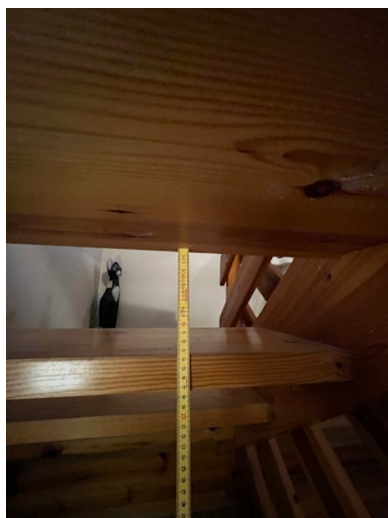
Åpen utførelse med manglende sikkerhetslist under trinn, samt manglende håndløper på vegg. På grunn av trappens alder er det lite trolig at den tilfredsstiller dagens krav for høyde av rekkverk og barnesikring. Ingen avvik utover dette.

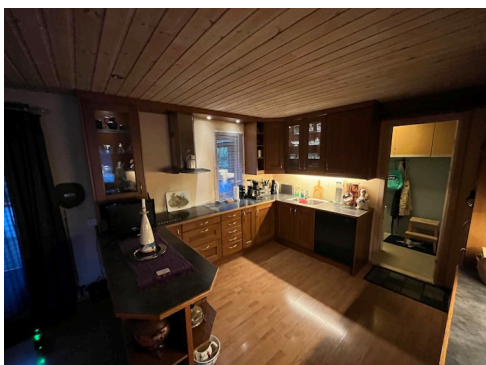
Det er kun etablert lekkasjevakt. Ikke funksjonstestet.

Ved stikkprøvekontroll med fuktindikator på erfaringsmessig utsatte steder ble det ikke registrert negative fuktindikasjoner. Kjøkkenet vurderes å være i bruksmessig god stand med normal bruksslitasje.
