Tilstandsrapport

📍 Werenskiolds gate 16, 1608 FREDRIKSTAD

Befaringsdato: 22.06.2023

Enebolig - Byggeår: 1890

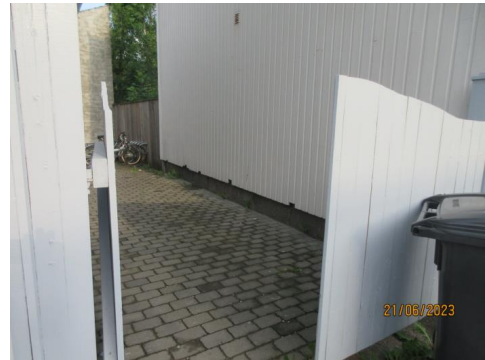
Veggene har trekonstruksjon av ukjent utførelse, antar stående massiv plank. Fasade/kledning har stående bordkledning. Omkledd ca 1980 ut mot vei og 2017 på gavelsider.

- Det er ingen eller liten lufting i nedre kant av kledning mot grunnmur.
- Det er avvik:

Kledning er ikke renskåret/avsluttet rett på gavel inn mot nabo. Det er sprekk i kledning i 2 etg v/vindu, gavel nord. Sprekk/retningsavvik i skjøt på fotplank ut mot veien.

Lufting evt etablering av lufting bør kontrolleres ytterligere. Avslutning av kledning på gavel bør ferdigstilles. Kontrollere sprekk/årsak ytterligere.

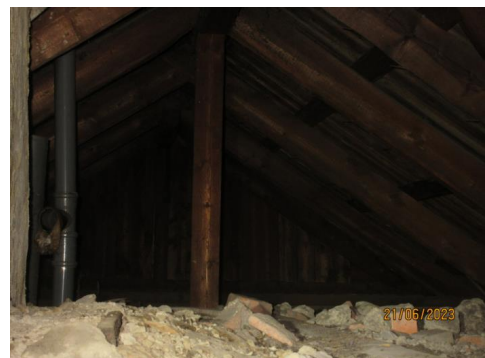
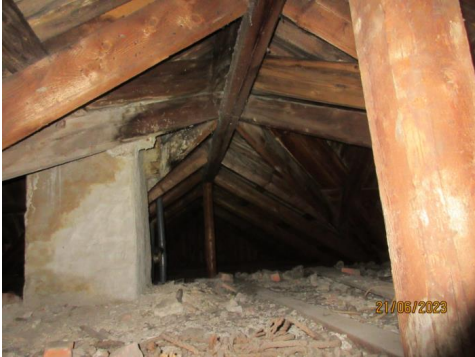
Takkonstruksjonen har sperrekonstruksjon.

Eldre konstruksjon, fare for skjult svikt/risikokonstruksjon. Ytterligere kontroll anbefales. Iflg visuell besiktigelse inne og ute samt fuktøk i himling er det ikke avdekket unormal tilstand ihht bygningsdelens alder.

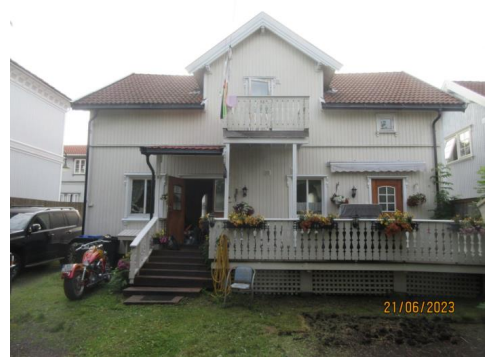
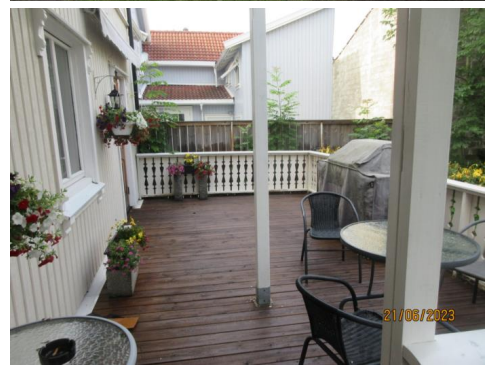
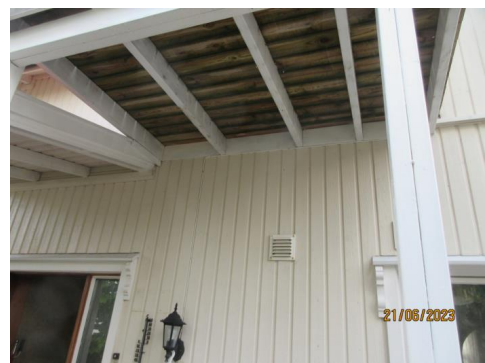
Veranda i impregnert trekonstruksjon, på ca 19m² ved adkomst, malte materialer i rekkverk. Enkel liten veranda i trekonstruksjon med adkomst fra bad i 2 etg.

- Rekkverket er for lavt i forhold til dagens krav til rekkverkshøyder. Rekkverk ned ca 87cm, minimalt avvik fra kravet på 90 cm

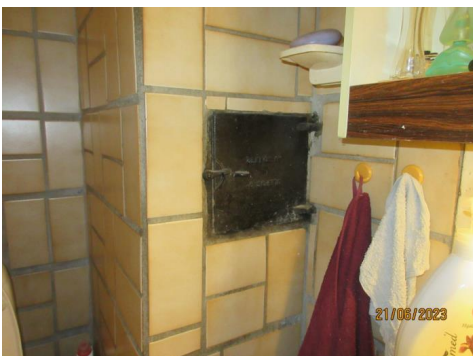
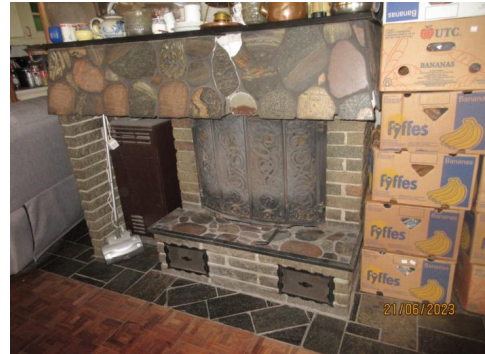
Boligen har mursteinspipe og lukket peis. Antar at det er parafinbrenner i peis.

- Det er påvist brennbart materiale nærmere enn 300 mm fra sotluke/feieluke.

- Det må foretas tiltak for å lukke avviket.

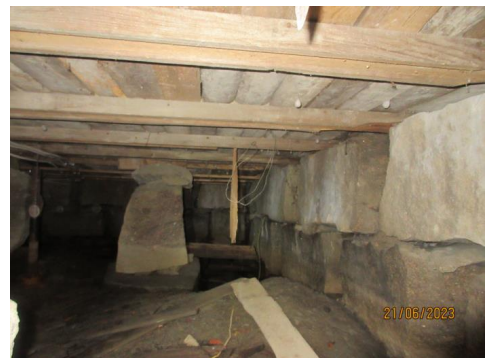
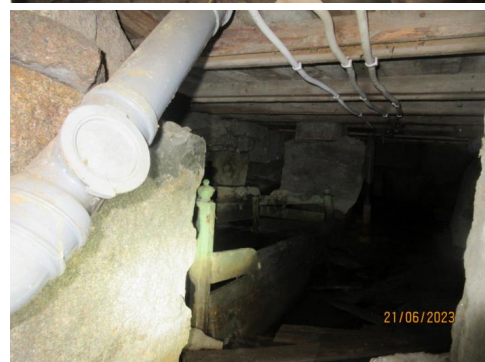
Bygningen har krypkjeller under trebjelkelag og stubbegulv.

- Det er stedvis påvist fuktnivå som tilsier at konstruksjonen kan ha fuktskader.
- Det er avvik:
- Det er begrenset tilgang til hele krypkjelleren.

Det er vann i krypkjeller. Det er begrenset tilkomst for å vurdere konstruksjonen i hele krypkjelleren da høyden er svært lav og med vanskelig adkomst. Fuktigheten vil tidvis være høy i slike rom/kjellere på grunn av fuktighet fra grunnen, innsig av vann eller kondensering. Dette kan gi skader i konstruksjonen og ofte utvikle seg over tid.

- Overvåk konstruksjonen jevnlig. Avviket kan medføre behov for tiltak, men bør observeres over tid.
- Tiltak:
 - Ut ifra visuelle observasjoner fra de besiktigede områdene, gir det grunnlag for å forsøke å foreta grundigere undersøkelser i de mindre tilgjengelige områdene. Det kan ikke utelukkes skader i disse områdene.

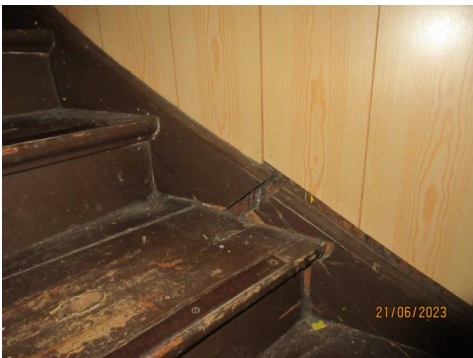
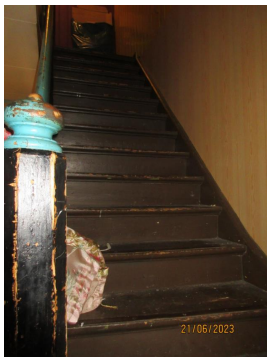
Boligen har malt tretrapp.

- Åpninger i rekkverk er større enn dagens forskriftskrav til rekkverk i trapper.
- Det mangler håndløper på vegg i trappeløpet.
- Trappen har store skader.

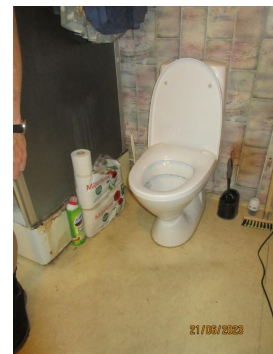
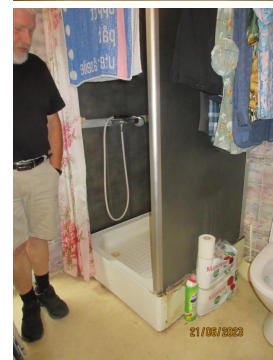
Aktuell byggeforskrift er byggeforskrifter fra før 1997. Dokumentasjon: ingen dokumentasjon. Badet er pusset opp tidlig på 1980 tallet. Toalett er ca 4 år iflg eier/selger.

- Våtrommet må oppgraderes for å tåle normal bruk etter dagens krav.

Hulltaking er ikke foretatt da det ikke er fysisk mulig pga tilleggende konstruksjoner. Massive trevegger. Ingen indikasjon på fukt ved fuktsøk med stikksonder (Protimeter SM)

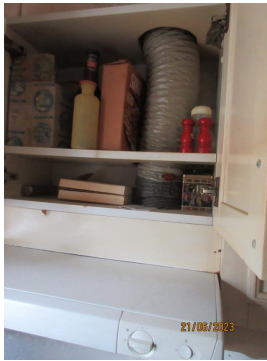
Det er kjøkkenventilator med avtrekk ut.

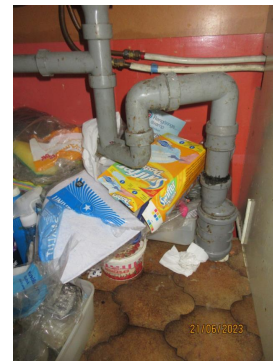
Innvendige vannledninger er av kobber med plastkappe. Antar opplegg i hovedsak fra 1980 tallet.

- Stoppekran er ikke lokalisert eller tilgjengelig.

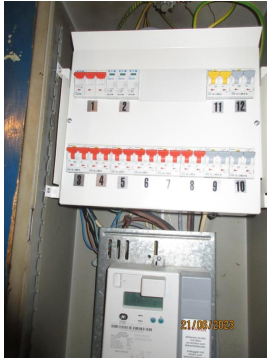
Ja

Enkel el kontroll anbefales.

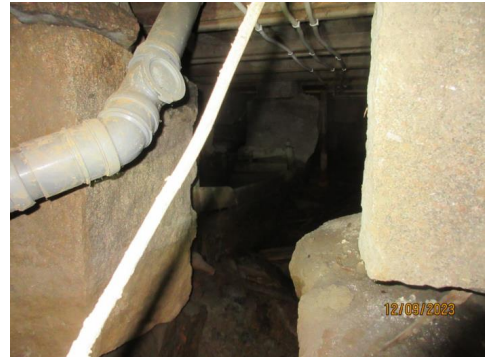
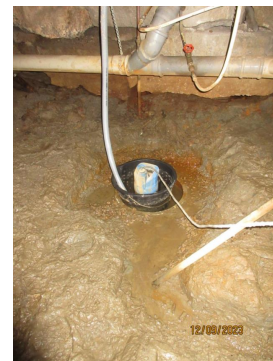
Drenering fra byggeår. Det er vann i krypkjeller. Vanninntrengning oppstod i etterkant av at kommunen gravet opp i gaten for en del år tilbake.

- Mer enn halvparten av forventet levetid på drenering er overskredet.
- Det mangler eller på grunn av alder er det sannsynlig at det mangler utvendig fuksikring av grunnmuren - ved kjeller/underetasje.
- Det er ut ifra observasjoner konstatert at drenering/tettesjikt har funksjonssvikt/svært begrenset effekt.
