Tilstandsrapport

Tomannsbolig

Loneveien 66D , 4642 SØGNE

Befaringsdato: 18.11.2024

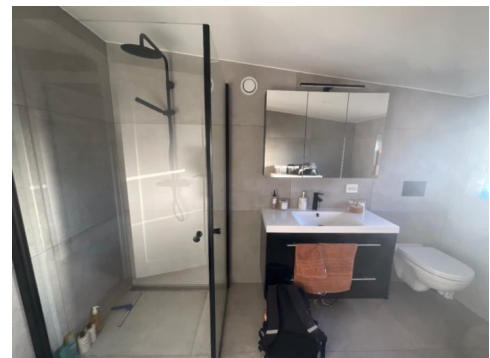
! TG 0 Overflater vegger og himling

Veggene har overflater av fliser. I taket er det malte slette plater.

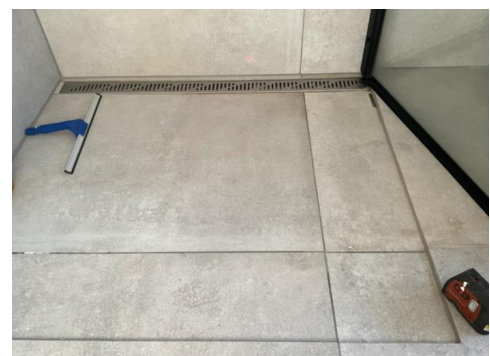
! TG 0 Overflater Gulv

Det er flislagt gulv med elektriske varmekabler. Det er ca 18 mm. høydeforskjell fra flis ved dør til slukrist. Oppkant ved dør på 15 mm.

Dusjsonen er nedsenker med ca 10 mm.

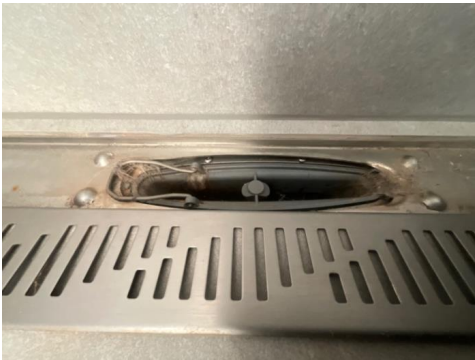
! TG 0 Sluk, membran og tettesjikt

Det er slukrenne ved vegg i dusjsonen og smøremembran med dokumentert utførelse.

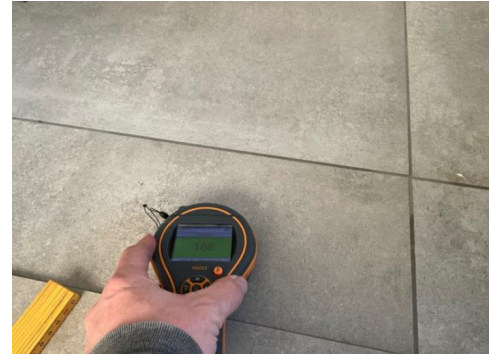
! TG 0 Tilliggende konstruksjoner våtrom

Hulltaking er ikke foretatt da eier ikke har akseptert dette. Boligen er ny og omfattes i 5 år av garanti fra utbygger og eier påtar seg ansvar ved skade. Tilstandsgrad er satt på bakgrunn av alder og ingen unormale funn etter fukt.

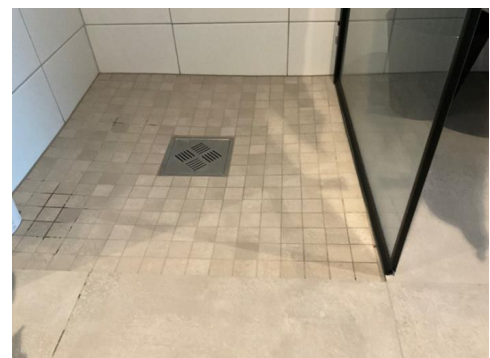
! TG 0 Overflater Gulv

Det er flislågt gulv med elektriske varmekabler. Det er ca 38 mm. høydeforskjell fra flis ved dør til slukrist. Oppkant ved dør på 15 mm.

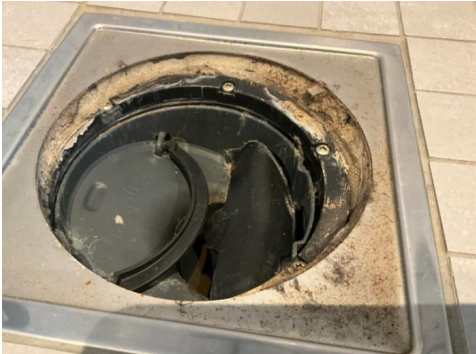
! TG 0 Sluk, membran og tettesjikt

Det er plastsluk og smøremembran med dokumentert utførelse.

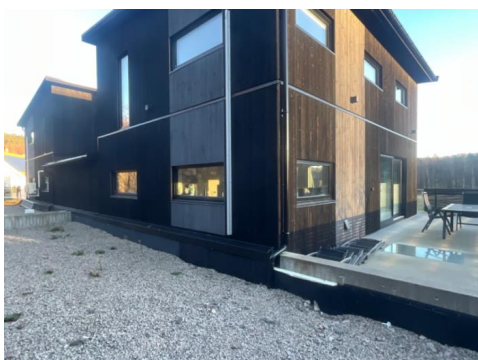
TG 0 Drenering

Dreneringen er fra 2022. Det er synlig utvendig fuksikring på murene.
