# TILSTANDSRAPPORT

Sikthaugen 10  
5145 FYLLINGSDALEN  
4601/25/0/192/149/0

24.09.2025

Befaring utført den 15.09.2025 av:

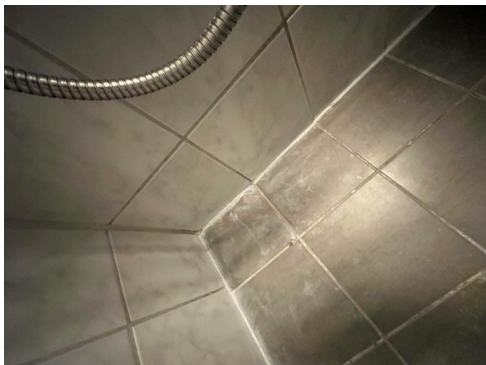
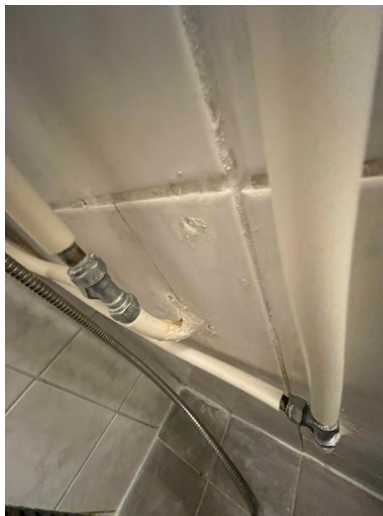
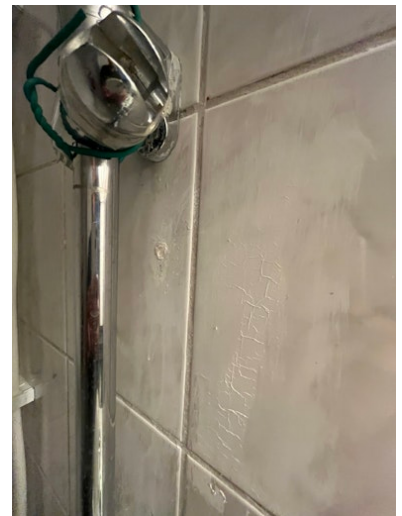
Avvik på silikon i overgang gulv/vegg.

Rør gjennomføring til kjøkken i dusjsone.

Hull etter tidligere montert utstyr, samt silikon søl på vegg.

Overflatene begynner å ha oppnådd forventet levetid og tiltak må påregnes på sikt. Badet fungerer med dagens tilstand, men på grunn av påviste forhold bør det brukes med forsiktighet og jevnlig kontroll av overflater.

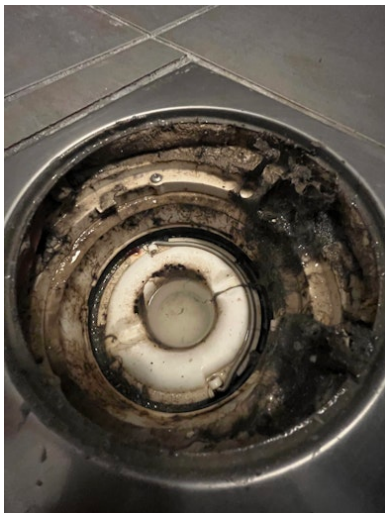
Det er synlig bruk av både membran og mansjett under klemring i sluk.

TG 2 er gitt med bakgrunn i alder på fuktsikringen. Smøremembran har en naturlig aldringsprosess i form av kjemisk uttørking. Normal forventet levetid på smøremembran er 10-20 år. Ved å etablere dusjkabinett vil badet kunne vare i flere år enn den antatte gjenstående levetiden.

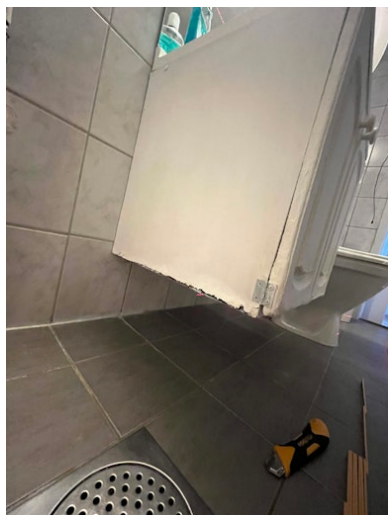
Sentralavtrekk uten tilluft fra tilstøtende rom.

Stor slitasje og svellinger på servantskap. Manglende tilluft til badet. Tiltak må påberegnes.

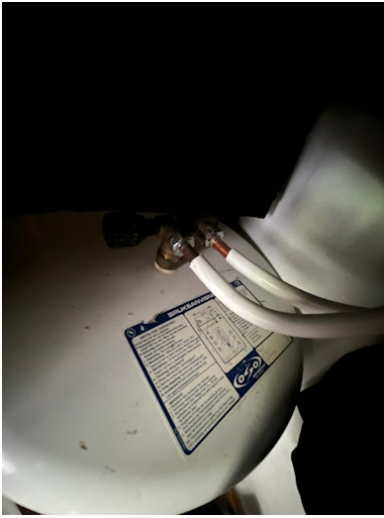
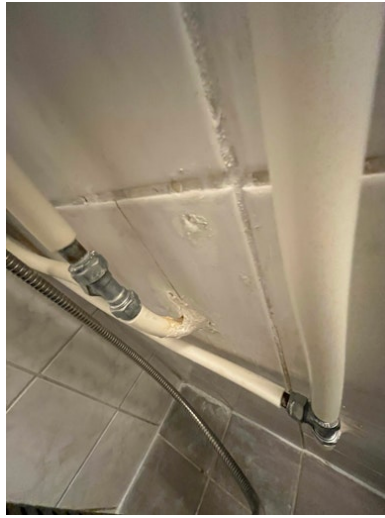
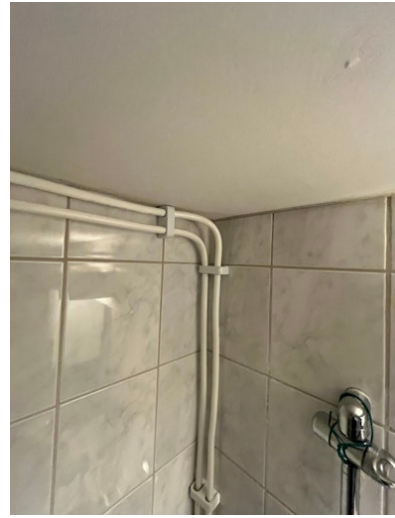
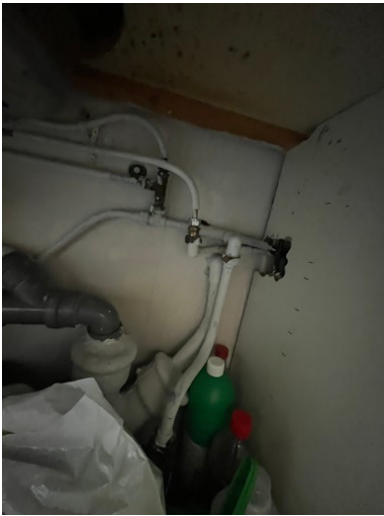
**VVS:** TG2 er satt grunnet plassering av bereder i rom uten sluk eller sikring. Uheldig løsning med kobberrør. Tiltak må påberegnes på sikt.

Bereder er plassert i skap uten sluk eller lekkasje sikring.

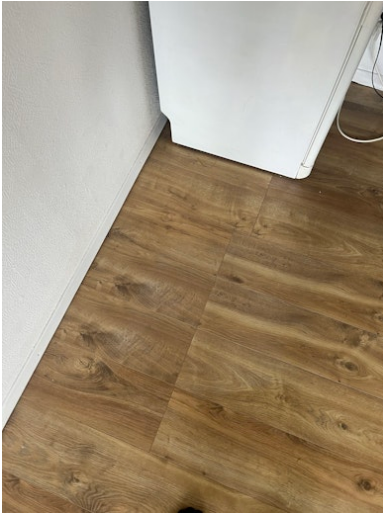
**Innvendige overflater:** Overflater ble visuelt kontrollert. Det er registrert normal slitasje og stedvis noen merker/hakk/skader, men ikke forhold som vurderes å kreve strakstiltak. Overflatene tilfredsstiller ikke dagens krav eller forventninger til standard. Laminaten er ikke lagt ihht. leggeanvisning. Laminat i gang har reist seg i skjøter flere plasser.

Laminat gulv er ikke lagt ihht. leggeanvisning.
