Tilstandsrapport

Enebolig

Gamle Sætreveg 1, 2054 MOGREINA

Befaringsdato: 05.11.2024

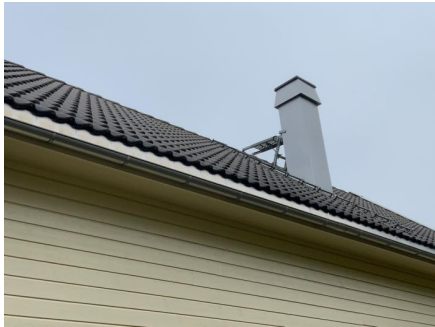
Taktekkingen er av betongtakstein. Taket er besiktiget fra bakkenivå. Mose på tak bør fjernes og vaskes for å forlenge levetid på taksteinen.

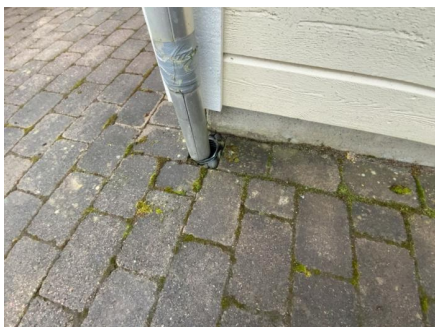
TE3 Nedløp og beslag

Nedløp og beslag av metall.

Det bør etableres utkast mellom rør og drensør i grunn.

Det må etableres utkastere på enden av nedløp slik at vann kastes vegg fra huset.

Kostnadsestimat: 10 000 - 50 000

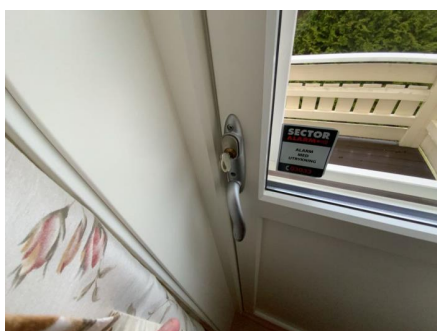
Vurdering av avvik:

- Det er avvik:

Smøre opp lås eller skifte denne.

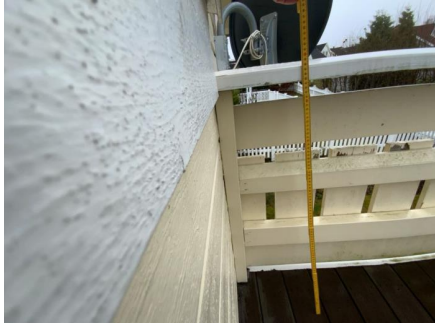
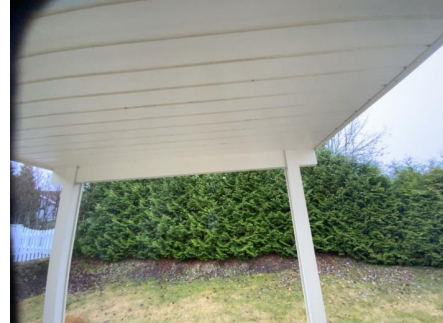
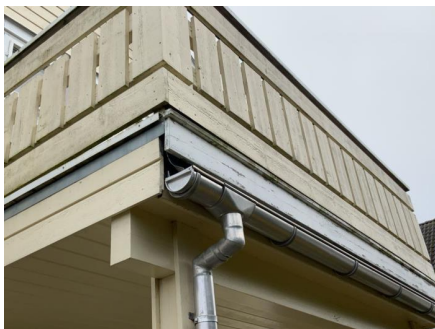
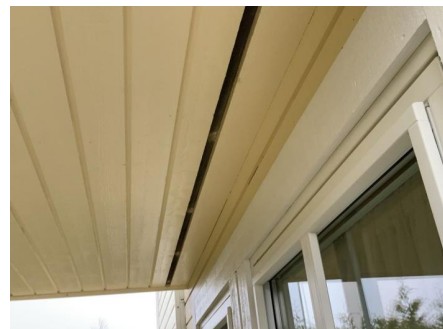
🔍 TG 2 Balkonger, terrasser og rom under balkonger

Etablert balkong av tre, utgang fra soverom i 2 etasje og steinlagt terrasseplattning rett på grunnforhold, utgang fra stue i 1 etasje. Balkong er etablert på tresøyler, punktfundament og bjelkelag.

Det er tett under balkong med panel. Det er ikke kjent om det er etablert membran/teking opp på balkong og om dette er tett. Det tas spesifikt forbehold om tilstanden av tekingen. Nærmere undersøkelser på dette anbefales med tanke på fukt og råte over tid.

Det tas spesifikt forbehold om tilstanden av tekingen. Nærmere undersøkelser på dette anbefales med tanke på fukt og råte over tid.

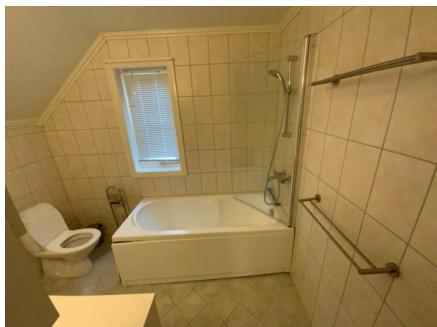
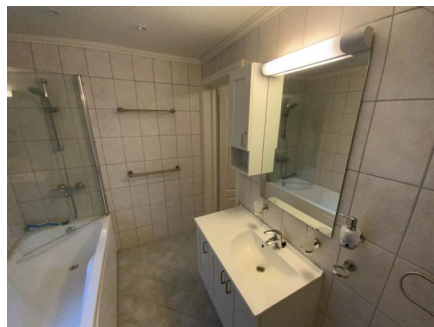
📍 TG 2 Overflater vegger og himling

- Det er vindu/dør med ikke fuktbestandige materialer i våtsonen (ved vask, dusj, badekar, osv.), løsningen eller byggematerialet er uegnet

Det er viktig at vindu beskyttes mot fukt og vannsprut for å unngå fuktbelastning og fuktskader, da vindu og innramming rundt vinduet er av tre.

- Det må gjøres tiltak for å lukke avviket.
